UNIVERSIDADE PAULISTA – CAMPUS ANCHIETA
FACULDADE DE ARQUITETURA E URBANISMO

Parque Regional da Criança Palhaço Estremelique

Haras Jaçatuba – Casa de Hóspedes

1. FICHA TÉCNICA

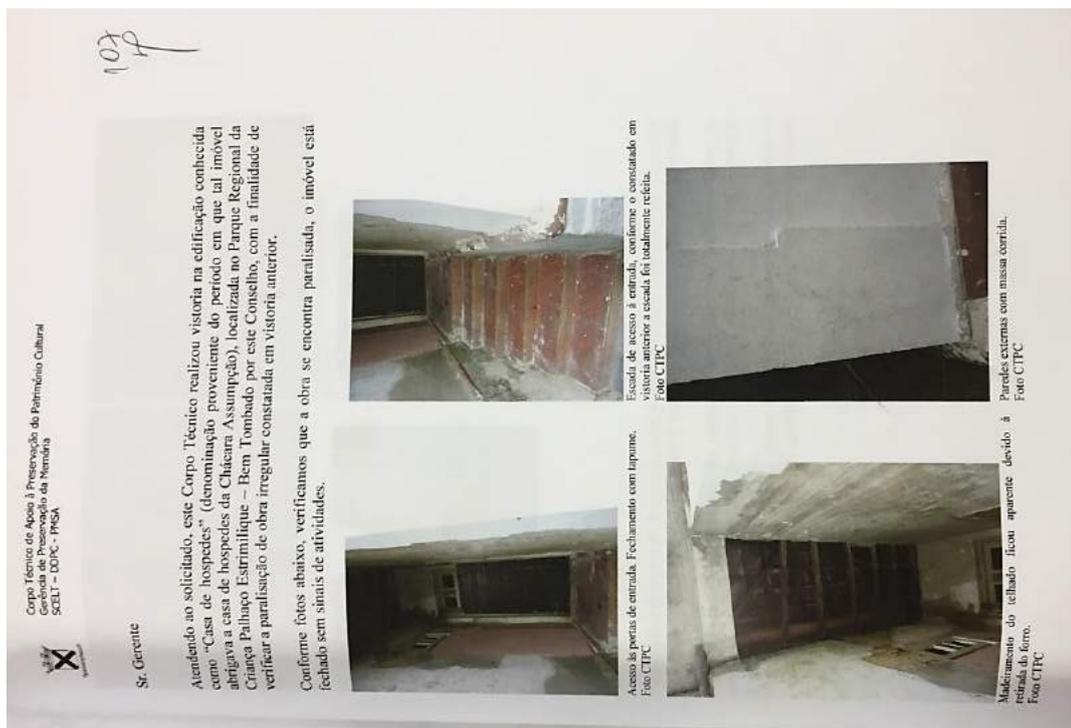
Figura 23 Documento oficial de vistoria à Casa de Hóspedes, em 2012 onde registra-se a entrada dos fundos, onde foi retirado o forro indevidamente e aplicado elemento espúrio (massa corrida).

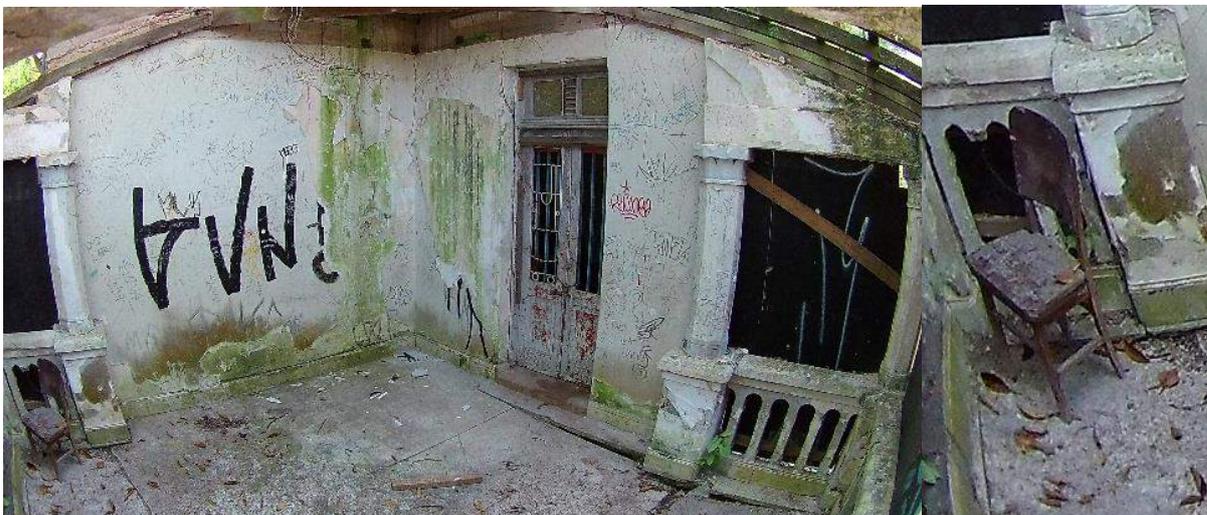
Figura 29 Imagem da parte interna do terraço, vê-se mesmo que distorcidamente no canto esquerdo da imagem uma cadeira abandonada, a qual também se encontram vários modelos idênticos à tal cadeira dispostos dentro do porão. Deduz-se que sejam mobiliários originais. Fonte: Acervo do grupo. Visita ao local 15 maio 2018.

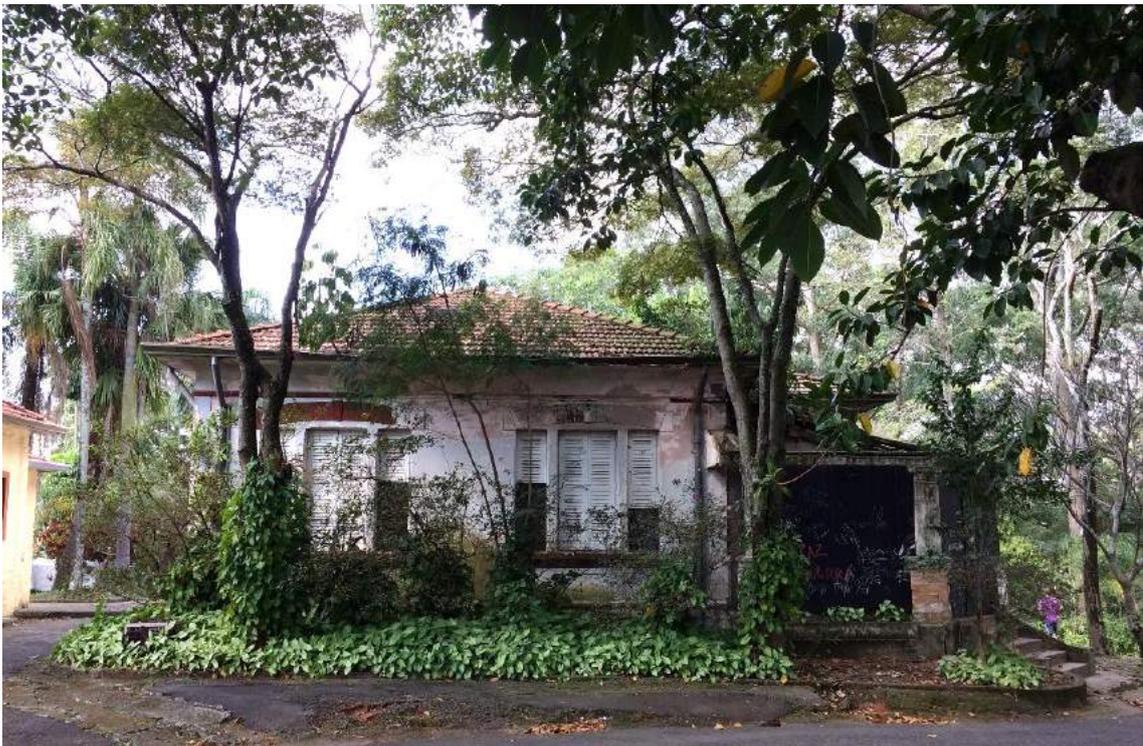
Fachada-Frontal _ 01_Grupo _13-05-18

DESCRIÇÃO: A imagem acima representa a fachada lateral na qual está o acesso principal do edifício e duas janelas denominadas como J02 e J03. No lado direito da foto constam elementos espúrios como os tapumes, destacamento da pintura em boa parte da fachada deixando em evidencia a argamassa, tijolos e outras camadas de tinta, há também na parte superior das janelas a ausência de revestimentos dos elementos decorativos, na cobertura do edifício observa-se a existência de vegetação, assim como em toda a fachada há pátinas biológicas e manchas negras. Nota-se também que nas janelas há elementos espúrios devido à ausência do elemento.

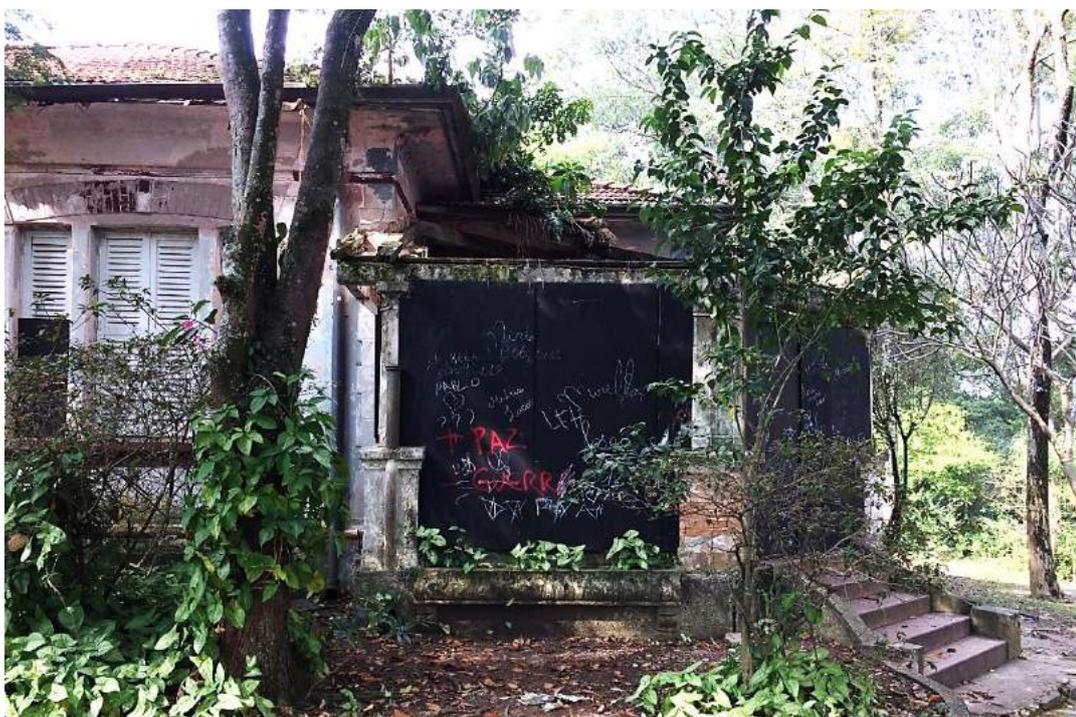
Fachada-Frontal _02_ Grupo _13-05-18

DESCRIÇÃO: A lateral da varanda, está fechado por elementos espúrios. Analisando a situação do terraço, possui um crescimento desordenado da vegetação e inexistência de grama no canteiro. Os pilares que compõem o terraço, possui ausência de revestimento, deixando a estrutura em evidência, oxidação da pintura, ausência de partes do encanamento. Na mureta com a floreira, verificamos oxidação da pintura, presença de manchas negras e presença de vegetação fora da floreira (patina biológica). Atrás do elemento espúrio, tem ausência de elementos construtivos, como balaústres. A viga de apoio ao telhado, também possui manchas negras e patina biológica, inexistência do telhado e a estrutura de madeira em degradação e presença de vegetação e ausência calhas para captação de água.

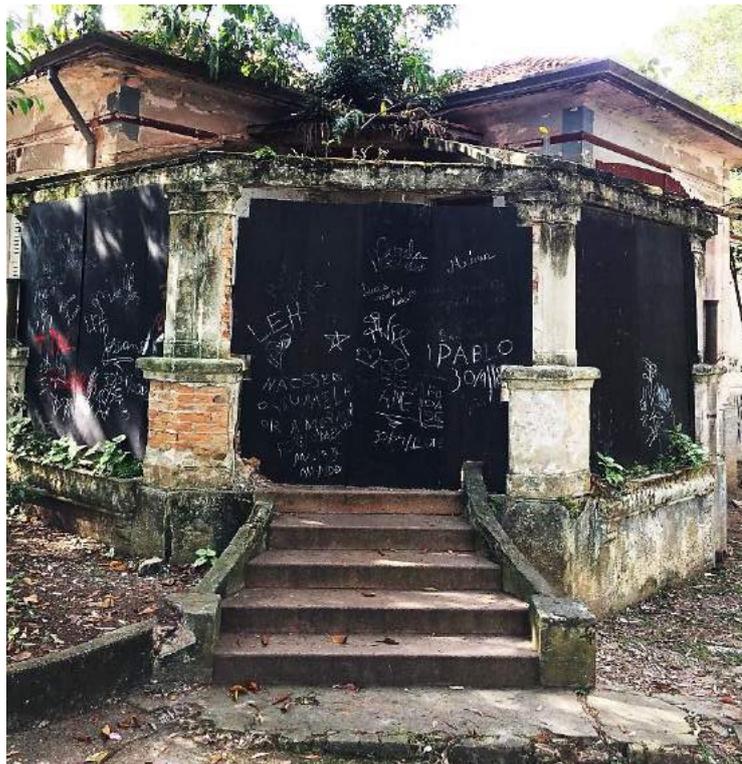
Perspectiva-Acesso _03_ Grupo _13-05-18

DESCRIÇÃO: O acesso da casa é pela varanda, que está fechado por elementos espúrios. Podemos verificar que houve uma erosão na calçada, faltando partes do revestimento existente. Ocorreu uma desagregação do material ao longo da escada, tornando evidente as partes faltantes. Nos pilares central, sucedeu a ausência de revestimento, deixando a estrutura em evidência, manchas negras e oxidação da pintura. A viga de apoio ao telhado, também possui manchas negras e patina biológica, inexistência do telhado e estrutura de madeira está em degradação e possui presença de vegetação. Nas laterais dos pilares centrais, a mureta com a floreira, verificamos manchas de unidade, oxidação da pintura, descascamento da pintura, presença de vegetação fora da floreira (patina biológica) e ausência do encanamento.

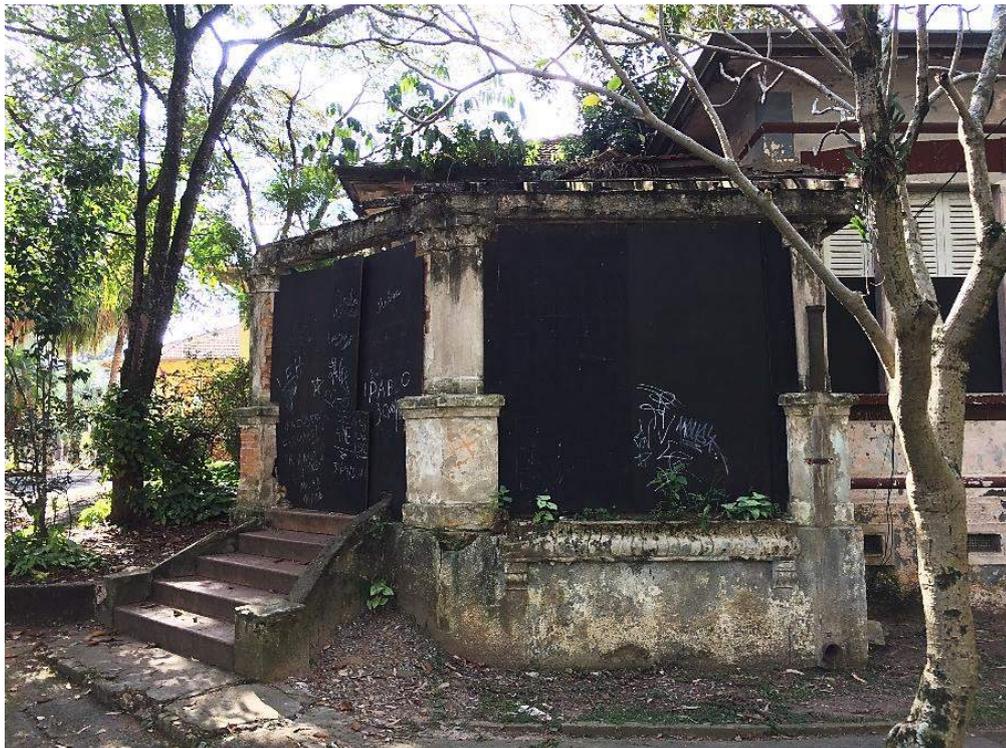
Fachada-Lateral _04_ Grupo _13-05-18

DESCRIÇÃO: O acesso da casa é pela varanda, que está fechado por elementos espúrios. Podemos verificar que houve uma erosão na calçada, faltando partes do revestimento existente. Ocorreu uma desagregação do material ao longo da escada, tornando evidente as partes faltantes. Nos pilares central, sucedeu a ausência de revestimento, deixando a estrutura em evidência, manchas negras e oxidação da pintura. A viga de apoio ao telhado, também possui manchas negras e patina biológica, inexistência do telhado e estrutura de madeira está em degradação e possui presença de vegetação. Nas laterais dos pilares centrais, a mureta com a floreira, verificamos manchas de unidade, oxidação da pintura, descascamento da pintura, presença de vegetação fora da floreira (patina biológica) e ausência do encanamento.

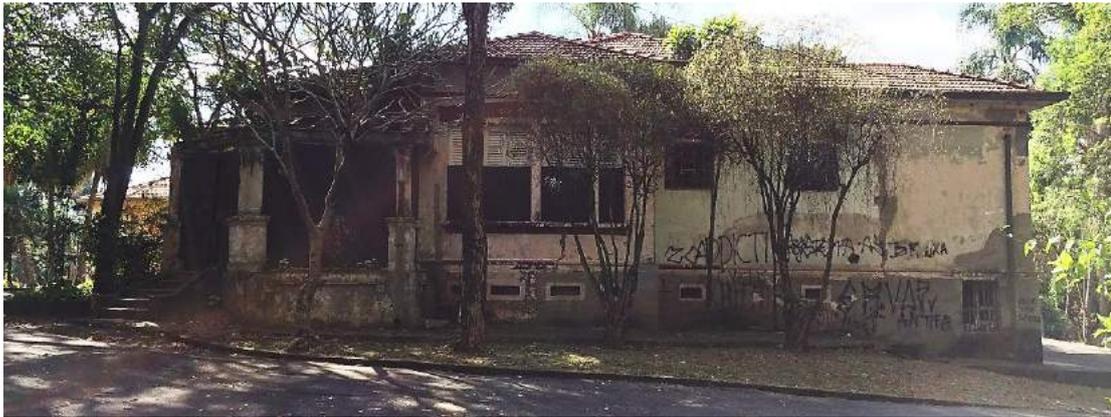
Fachada-Lateral _05_ Grupo _13-05-18

DESCRIÇÃO: Temos na imagem geral a fachada lateral da casa em sua totalidade. Como já mencionado, é possível identificar elementos espúrios (tapumes), localizados nas janelas J01, J12, J11, o gradil também na janela de ventilação do porão à direita da imagem. Na tentativa de reparo, há ainda mais elementos espúrios (aplicação indevida de argamassa) ao longo do embasamento e na parede da casa, no canto esquerdo da janela J12, ao lado da janela J11 e na extremidade direita da casa. Há manchas negras ao longo do embasamento da casa e na parede, também abaixo da janela do porão e na escada de acesso ao terraço, onde temos maior incidência, proveniente provavelmente de infiltração e/ou sujidades. Nota-se pichações ao longo da fachada, concentradas principalmente no embasamento da casa e na parede abaixo das janelas J12 e J12, assim como nos tapumes do terraço (à esquerda). A pintura da fachada encontra-se totalmente descaracterizada onde vê-se descascamento, desbotamento causado pelo tempo. Nota-se revestimento faltante no beiral da janela J01 e no beiral acima da extensão do embasamento da casa. No terraço vê-se manchas escuras de umidade, oxidação e descascamento da pintura, e patina biológica na floreira e na viga de suporte à cobertura, que foi retirada, sendo, portanto, um elemento faltante, assim como o cano que se aproxima da viga.

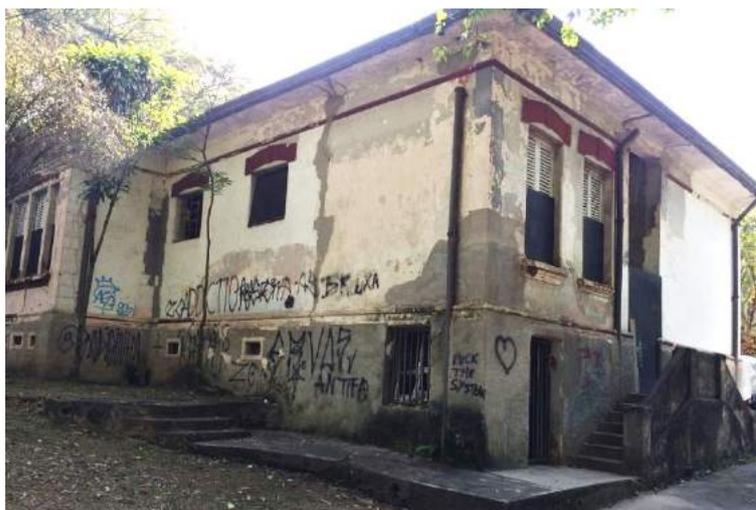
Perspectiva-Posterior_06_Grupo_13-05-18

DESCRIÇÃO: A imagem apresentada trata-se da primeira “esquina” da casa sentido fundos, onde é possível identificar elementos espúrios, localizados nas janelas J01, J12, J11, J10 e J09, tal como no corredor de acesso. Os gradis de acesso ao porão e na janela de ventilação do porão também temos elementos espúrios, que podemos pontuar que foram adicionados ao local a fim de vetar o uso indevido e invasivo da área. Nota-se que por alguma tentativa de reparo que há mais elementos espúrios (aplicação indevida de argamassa) ao longo do embasamento e na parede da casa, no canto esquerdo da janela J12, entre as janelas J11 e J10, na “esquina” da casa acima do embasamento. Há manchas negras ao longo do que se vê do guarda-corpo da escada e no embasamento da casa, principalmente na “esquina” onde percebe-se maior incidência abaixo da janela do porão, proveniente provavelmente de infiltração e/ou sujidades. Nota-se pichações ao longo de toda fachada, concentradas principalmente no embasamento da casa e na parede pouco acima do nível do embasamento. Há fissura localizada logo acima do encanamento próximo ao corredor de acesso ao topo da escada. A pintura da fachada encontra-se totalmente descaracterizada onde vê-se descascamento, desbotamento causado pelo tempo e ainda à direita temos uma parcial nova pintura realizada.

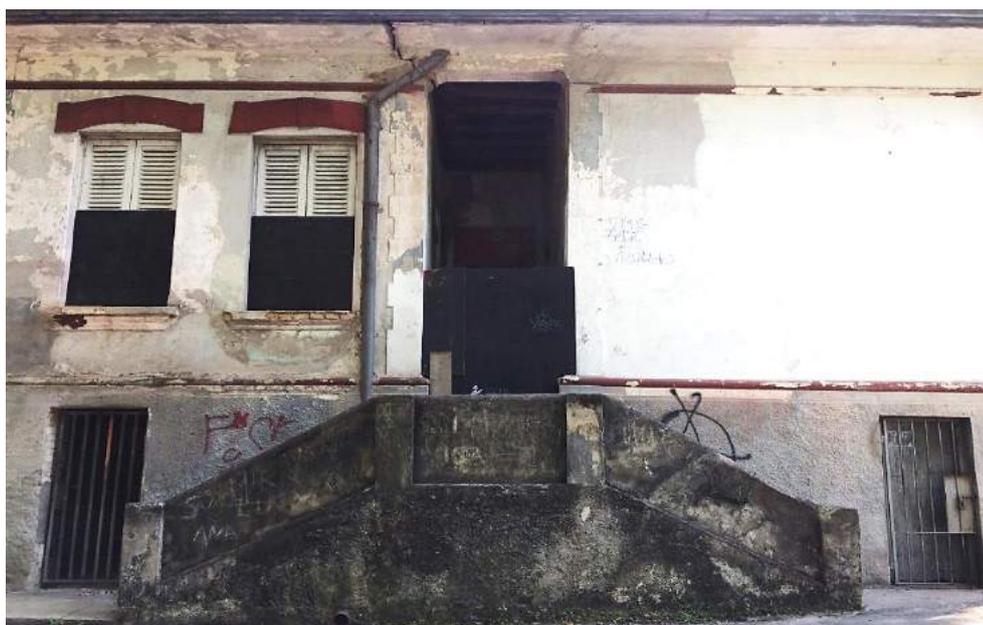
Fachada-Posterior _07_ Grupo _13-05-18

DESCRIÇÃO: Nesta foto podem-se observar elementos espúrios fixados nas janelas J9 e J10, ausência de revestimento logo abaixo delas e sujidades. O guarda-corpo da escada possui manchas negras em toda sua área e algum tipo de pichação. O vão de entrada dos fundos possui elemento espúrio fixado. Os dois acessos do porão, um de cada lado da escada, possui elemento espúrio (gradil) que não faz parte do projeto original, que provavelmente foi colocado para impedir o acesso por pessoas não autorizadas. Toda a vista do fundo possui sujidades e manchas. Há também fissura na parede logo acima do canto esquerdo do vão de entrada, e elemento espúrio como argamassa (como tentativa de reparo em alguma fissura existente), ausência de revestimento (pintura e tijolos logo abaixo das janelas). No embasamento, observa-se pichação, manchas na pintura e elementos espúrios (grades) já citados anteriormente, nos acessos ao porão da edificação.

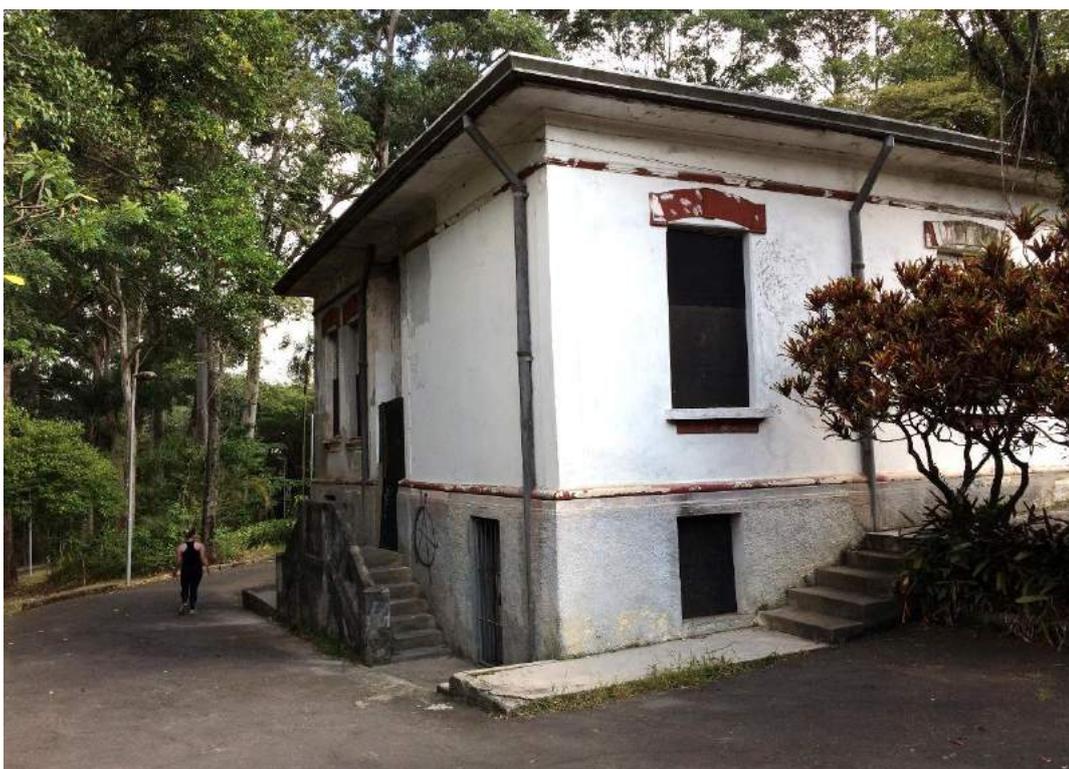
Perspectiva-Posterior_08_ Grupo _13-05-18

DESCRIÇÃO: A foto em perspectiva identificada a ligação entre a lateral esquerda e fundo da edificação. Na lateral esquerda observa-se elemento espúrio na janela identificada como J8 e ausência de revestimento na pintura do elemento decorativo acima desta janela. Há manchas no embasamento da edificação, ausência de revestimento (pintura) e elemento espúrio na janela de ventilação do porão. No fundo da casa podem-se detectar manchas negras no guarda-corpo da escada, pichação no embasamento da edificação, manchas no revestimento da pintura e elemento espúrio na entrada do fundo.

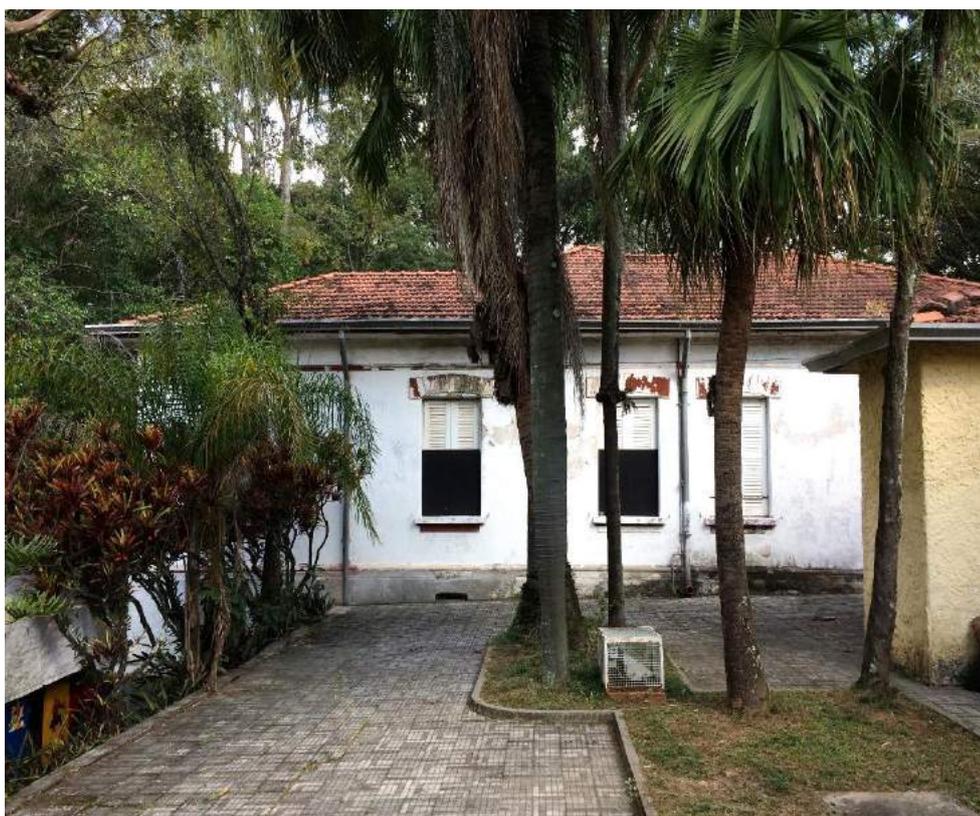
Fachada-Lateral _09_ Grupo _13-05-18

DESCRIÇÃO: A foto analisada refere-se a lateral esquerda, de quem olha para a casa posicionada em frente da fachada principal, podem-se observar elementos espúrios fixados nas janelas identificadas como J07 e J06. Há ausência de revestimento em relação à tinta do elemento decorativo nas janelas J07, J06 e J05, devido ao desgaste do tempo e ausência de manutenção. No embasamento (rodapé da construção) percebe-se manchas negras e sujidades. A pintura de toda lateral possui manchas e sujidades. A pintura das janelas também está degradada acumulando sujidades devidas à ação do tempo.

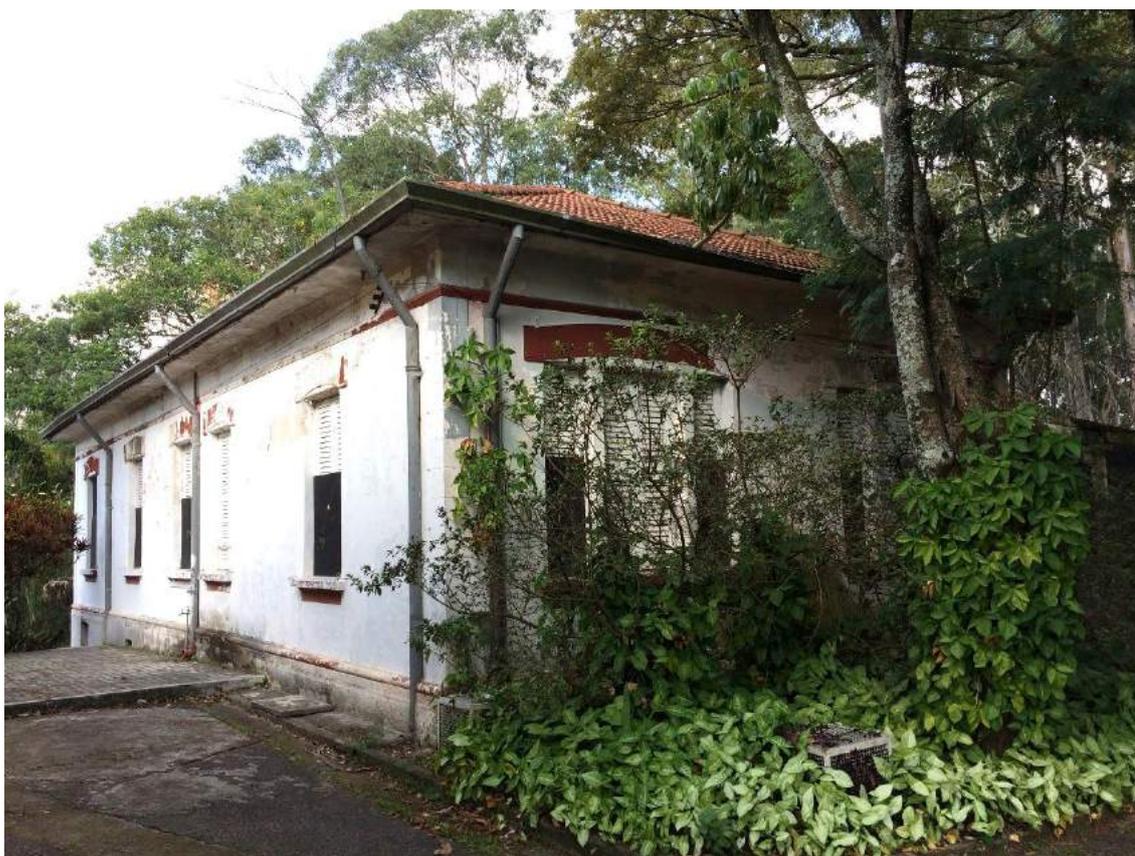
Perspectiva-Frontal _10_ Grupo _13-05-18

DESCRIÇÃO: Observando a imagem em perspectiva pode-se notar que assim como na fachada há ausência de revestimentos nos elementos decorativos acima das janelas, destacamento de pinturas e na parte inferior manchas negras pela deterioração pelo tempo. Em todas as janelas há elementos espúrios sendo algum para fechamento do edifício e outros pela ausência do elemento ou aqueles que estão quebrados. Nas fachadas e telhados pode-se observar pátinas biológicas e vegetação.

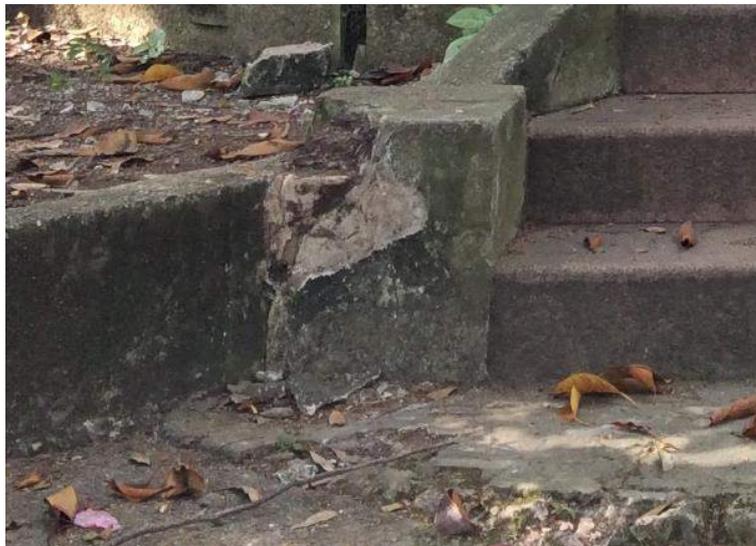
Escadas_01_Grupo _13-05-18

DANO: Desagregação do elemento construtivo da escada.

CAUSA: Devido ao abandono da casa, pode ter ocorrido ação de vandalismo ou deterioração ao longo do tempo.

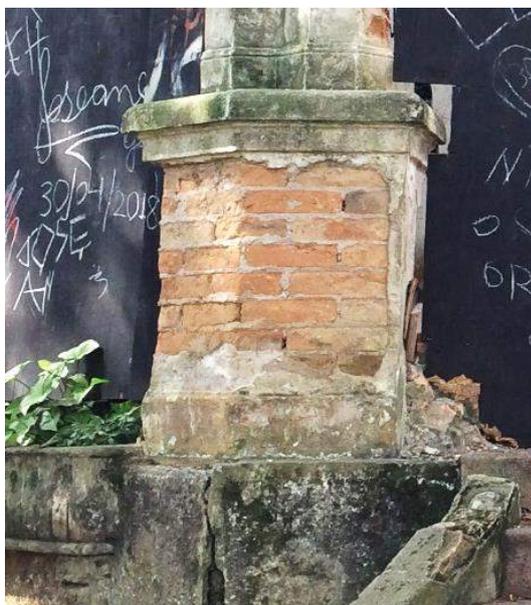
Escadas_02_Grupo _13-05-18

DANO: Ausência de revestimento

SOLUÇÃO: As argamassas para reconstituição são atualmente usadas no preenchimento de fissuras. São usualmente confeccionadas com cal hidráulica como aglomerante. O agregante a ser escolhido dependerá das características granulométricas do material a ser reconstituído. A aplicação de fungicidas e filtros de UV deverá ser apropriadamente utilizada. A adição de pigmentos inorgânicos e quimicamente estáveis, tais como terra ou óxidos metálicos, é permitida. O uso das argamassas com o tradicional cimento deve ser evitado, pois ele pode ocasionar a formação de sais solúveis, danosos à pedra.

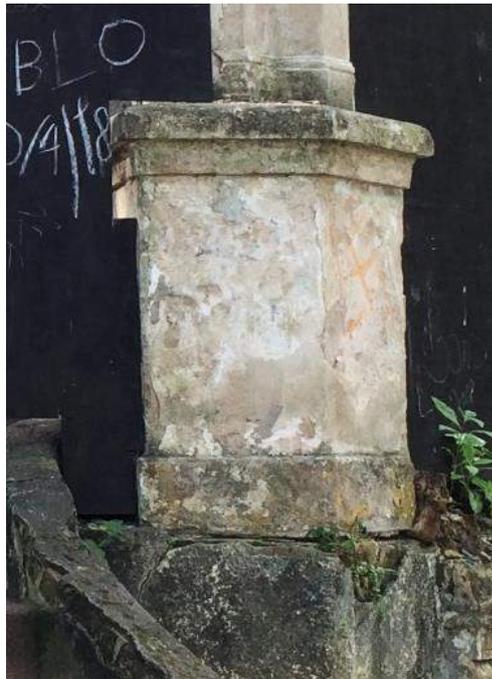
Escadas_03_Grupo _13-05-18

DANO: Pintura deteriorada

CAUSA: O crescimento de organismo sobre o material leva ao aparecimento de machas, sobre a sua superfície, dentro de um processo que pode resultar na deterioração do material. A unidade elevada no material causa o desenvolvimento de fungos, que danificam os elementos arquitetônicos aos longos dos tempos.

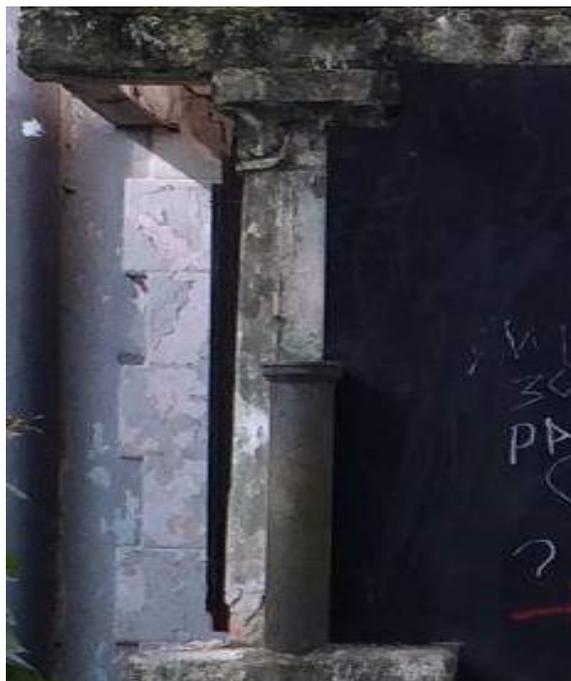
Pilar_04_Grupo _13-05-18

DANO: Ausência de elemento construtivo – Cano de captação de água pluvial

CAUSA: Possível remoção por ação de vandalismo ou remoção indevida por deterioração ao longo do tempo.

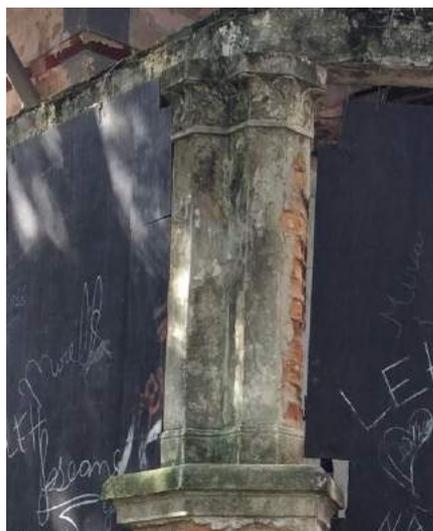
Pilar_05_Grupo _13-05-18

DANO: Ausência de revestimento

SOLUÇÃO: As argamassas para reconstituição das cantarias são atualmente usadas no preenchimento de fissuras. São usualmente confeccionadas com cal hidráulica como aglomerante. O agregante a ser escolhido dependerá das características granulométricas do material a ser reconstituído. A aplicação de fungicidas e filtros de UV deverá ser apropriadamente utilizada. A adição de pigmentos inorgânicos e quimicamente estáveis, tais como terra ou óxidos metálicos, é permitida. O uso das argamassas com o tradicional cimento deve ser evitado, pois ele pode ocasionar a formação de sais solúveis, danosos à pedra.

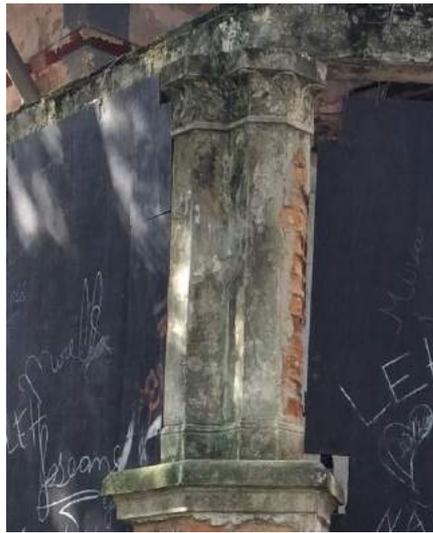
Pilar_05_Grupo _13-05-18

DANO: Mancha Negra

CAUSA: Depósito de impurezas ambientais (ataque da chuva), formando uma camada escura que reage com a pedra, levando à sua degradação.

SOLUÇÃO: Micro jateamento de areia - Consiste na remoção das camadas de sujeira através de equipamento apropriado, que provoca jatos de micropartículas (microesferas de vidro, pó de mármore, gesso, pó de quartzo, etc.) a pressão e quantidade controladas e é aplicado nas superfícies de pedra. Pode remover sujidades mais resistentes como tintas, crosta negra e manchas. Exige importação do equipamento, mas a sua alta eficiência poderá diminuir os custos da aplicação.

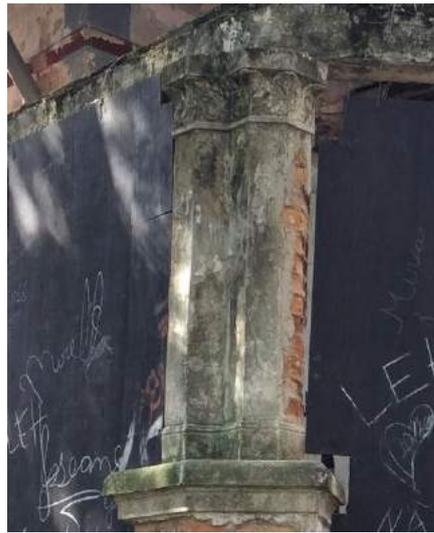
Pilar_05_Grupo _13-05-18

DANO: Pátina Biológica – mancha verde

SOLUÇÃO: Micro jateamento de areia - Consiste na remoção das camadas de sujeira através de equipamento apropriado, que provoca jatos de micropartículas (microesferas de vidro, pó de mármore, gesso, pó de quartzo, etc.) a pressão e quantidade controladas e é aplicado nas superfícies de pedra. Pode remover sujidades mais resistentes como tintas, crosta negra e manchas. Exige importação do equipamento, mas a sua alta eficiência poderá diminuir os custos da aplicação.

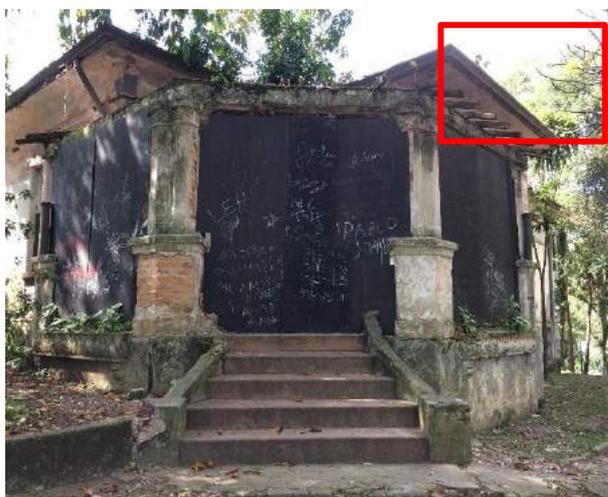
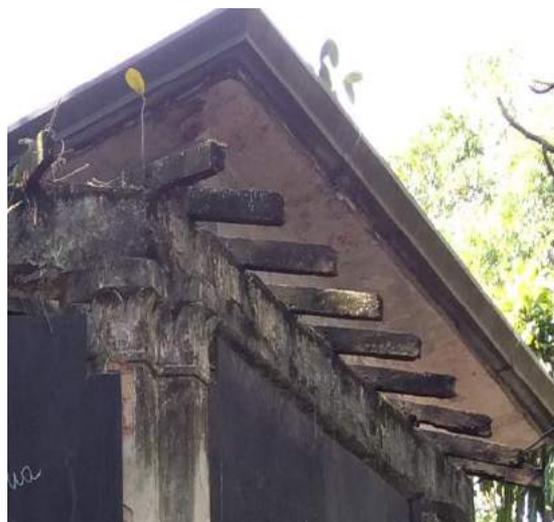
Fachada_06_Grupo _13-05-18

DANO: Remoção do telhado

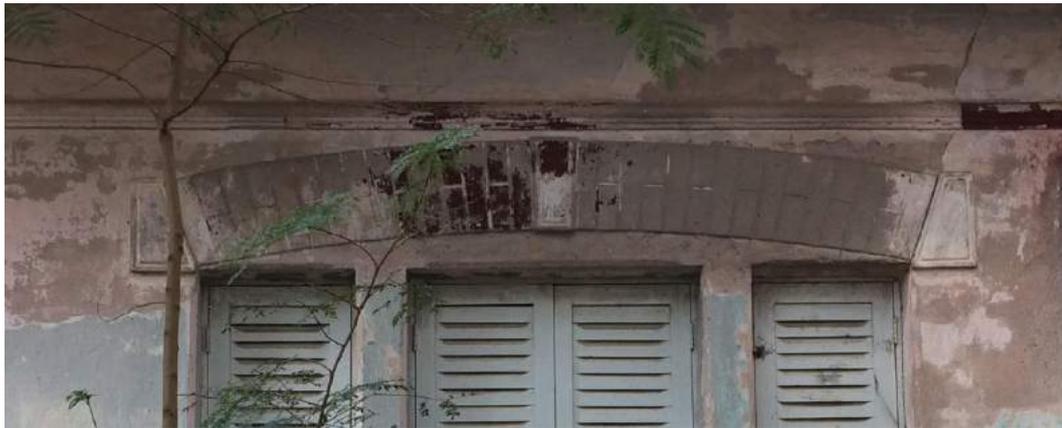
Fachada_07_Grupo _13-05-18

DANO: Esfoliação - Degradação que se manifesta com o destacamento espesso de uma ou mais camadas do substrato superficial.

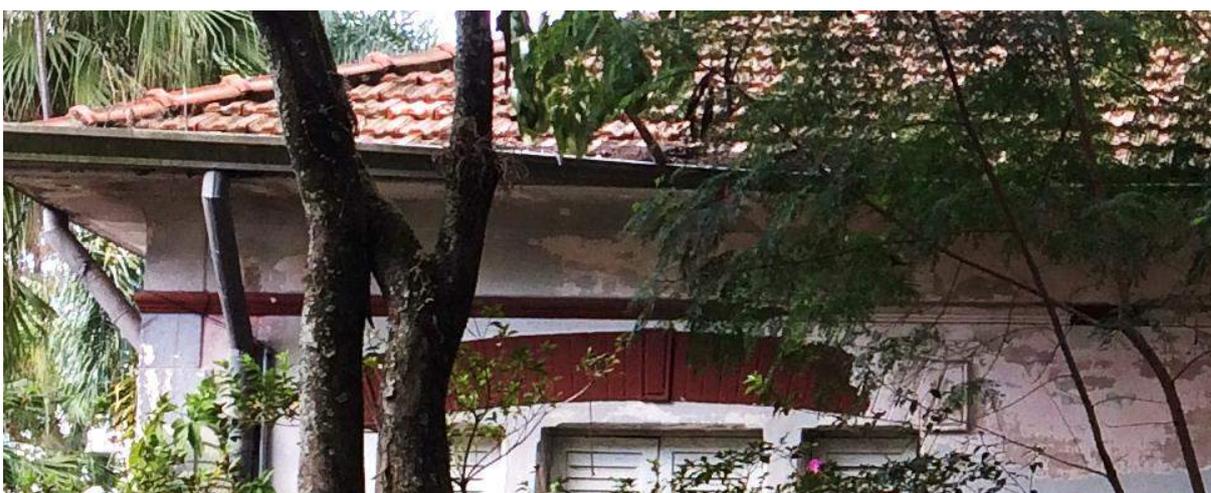
Fachada_08_Grupo_13-05-18

DANO: Esfoliação - Degradação que se manifesta com o destacamento espesso de uma ou mais camadas do substrato superficial.

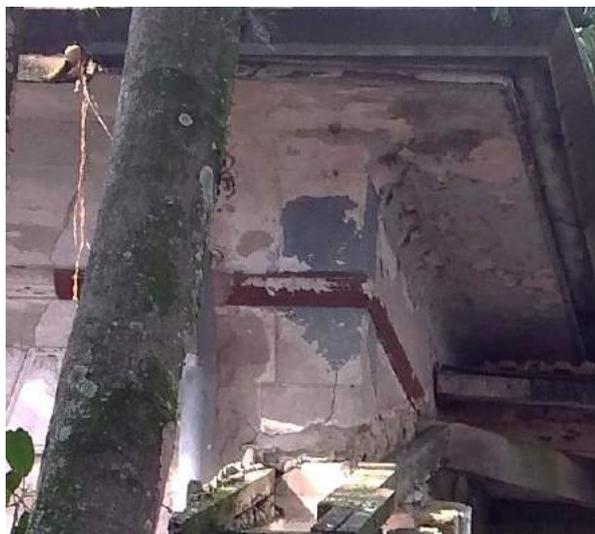
Acesso_10_Grupo _13-05-18

DANO: Desagregação Perda de parte da pintura, com partes do reboco.

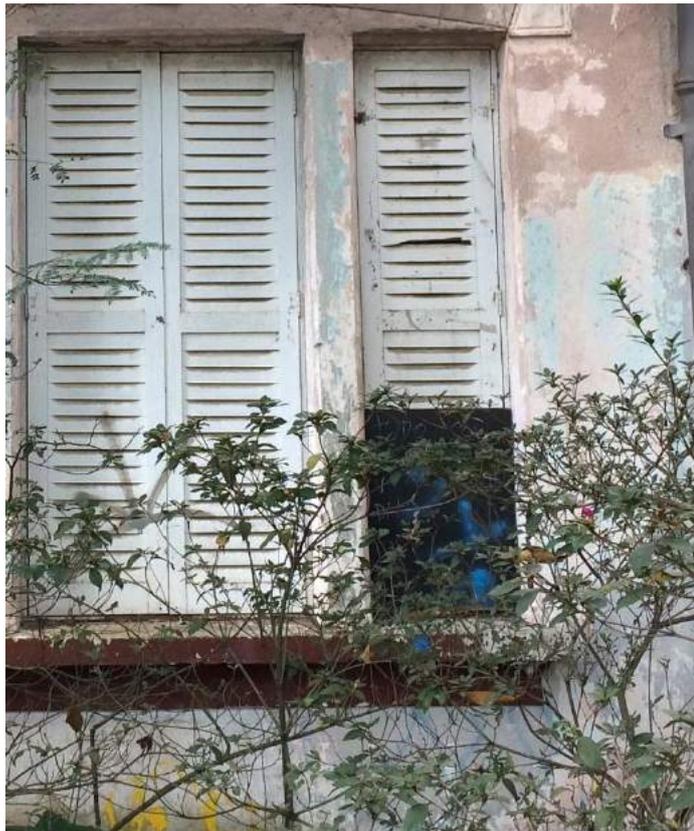
Janela_01_Grupo _13-05-18

DANO: Elemento Espúrio – elemento desconhecido.

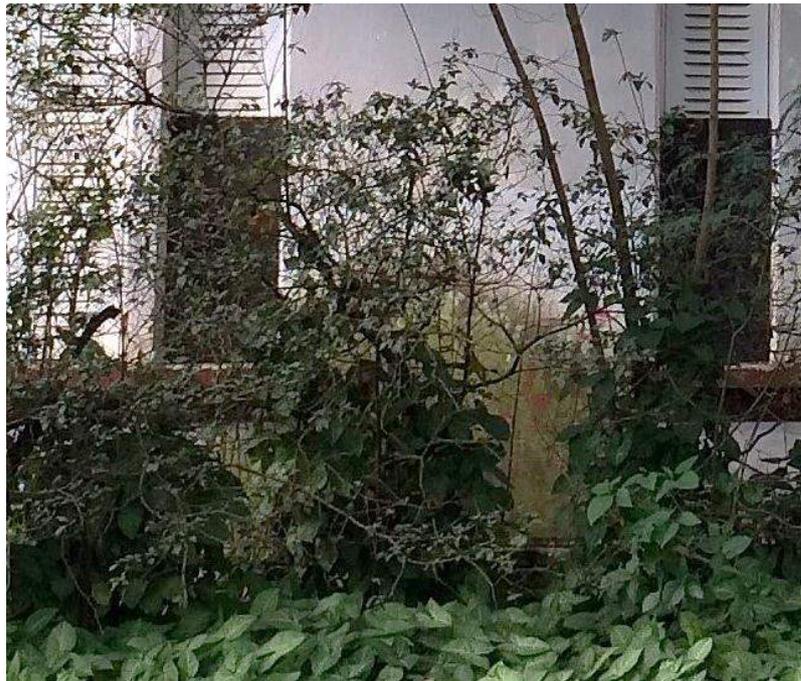
Janela_01_Grupo _13-05-18

DANO: Presença de Eflorescências.

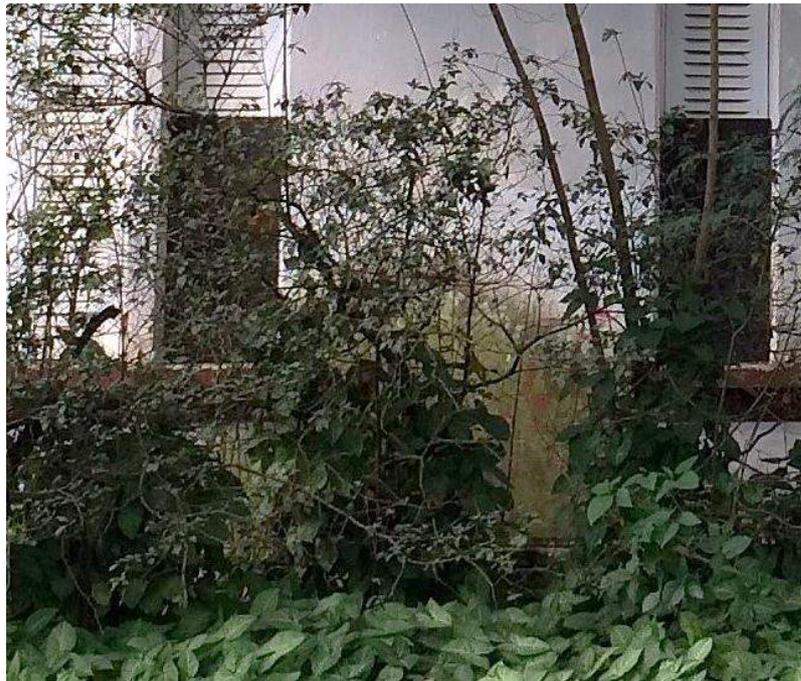
Janela_01_Grupo _13-05-18

DANO: Manchas de umidade

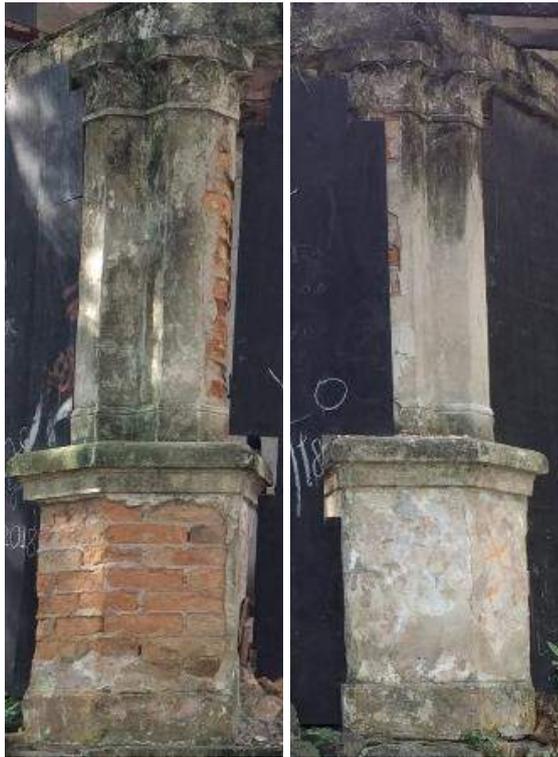
Pilar_01_Grupo _13-05-18

DANO: Manchas Negras

CAUSA: Ataque de chuvas e poluição atmosférica, resultando num depósito de impurezas ambientais causadoras de uma camada escura que reage com a pedra, degradando-a.

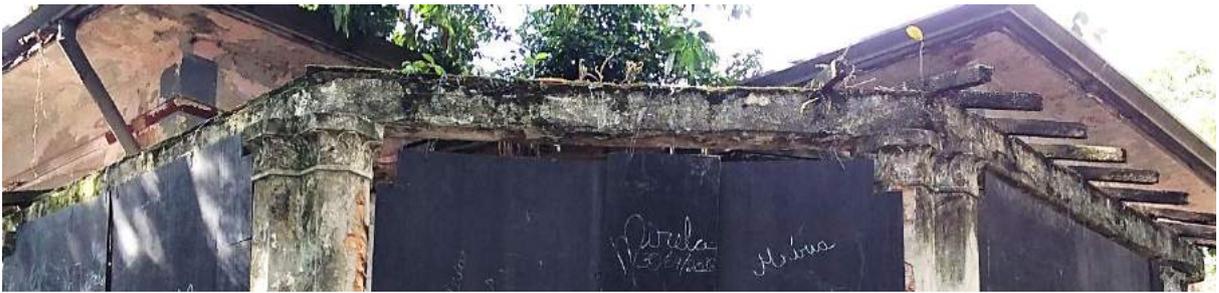
Entrada_01_Grupo _13-05-18

DANO: Pátina biológica – Vegetação e Manchas Verdes

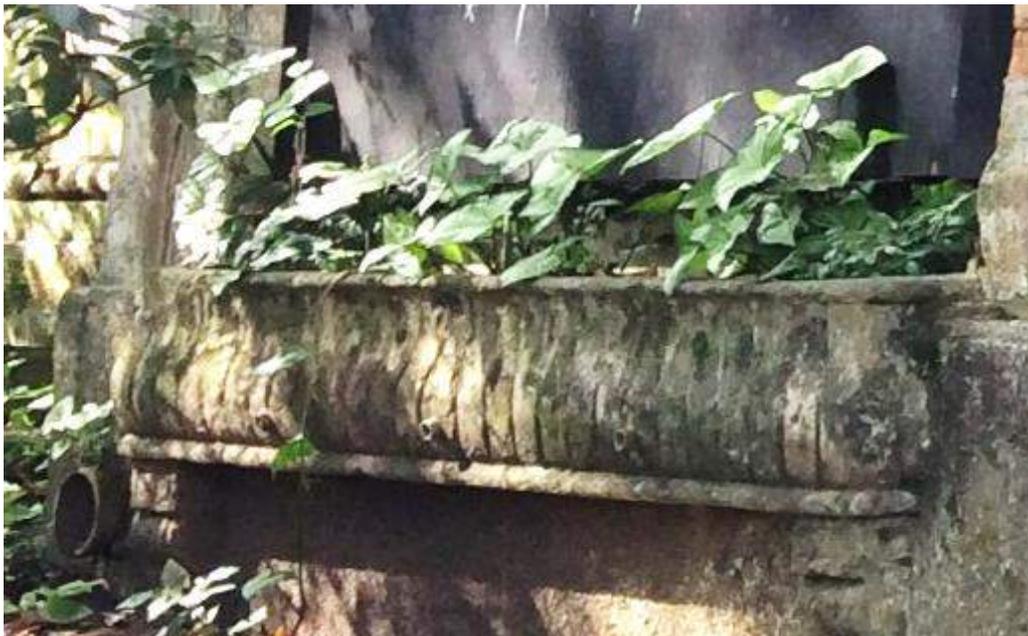
Floreira_01_Grupo _13-05-18

DANO: Pátina biológica – Vegetação e Manchas Verdes

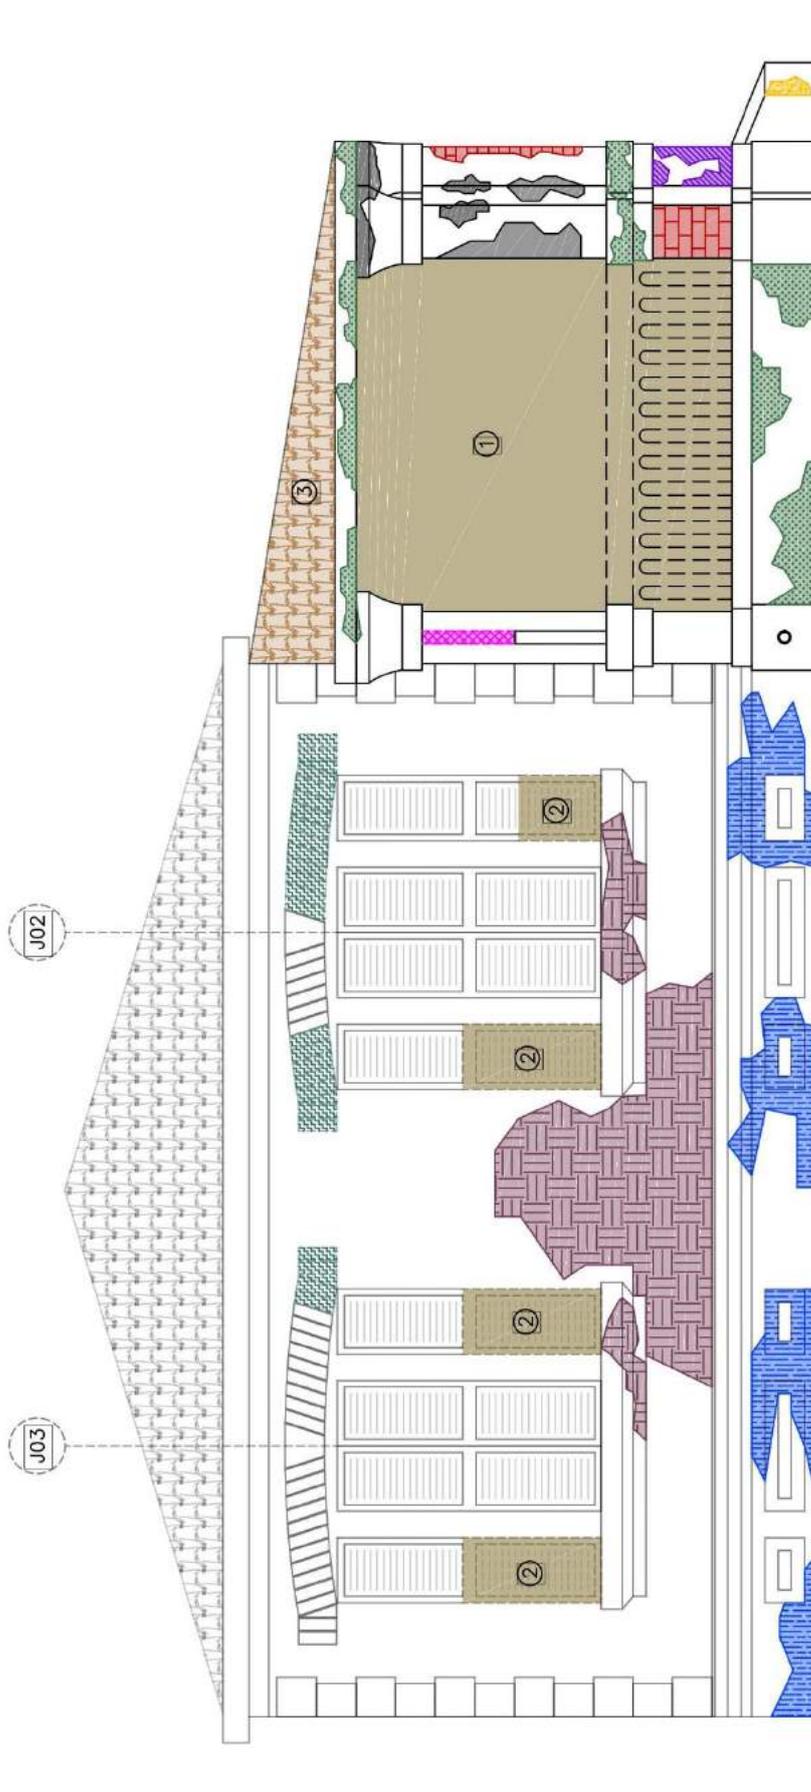
FACHADA PRINCIPAL - MAPA DE DANO

① Tapume – Maderite	Remoção do Telhado	Ausencia de elemento construtivo	Elemento Espúrio
② "Tampão" de madeira – Janela danificada	Desagregação do elemento construtivo	Mancha Negra	Presença de Eflorescências
③ Telhado danificado – contém apenas estrutura	Ausencia de Revestimentos	Pátina Biológica – Manchas Verdes	Manchas de Umidade
	Pintura Deteriorada	Esfoliação
