**Casos
seleccionados de
análisis de fallas**

**EPUSP
2018**

**Casos seleccionados de
análisis de fallas**

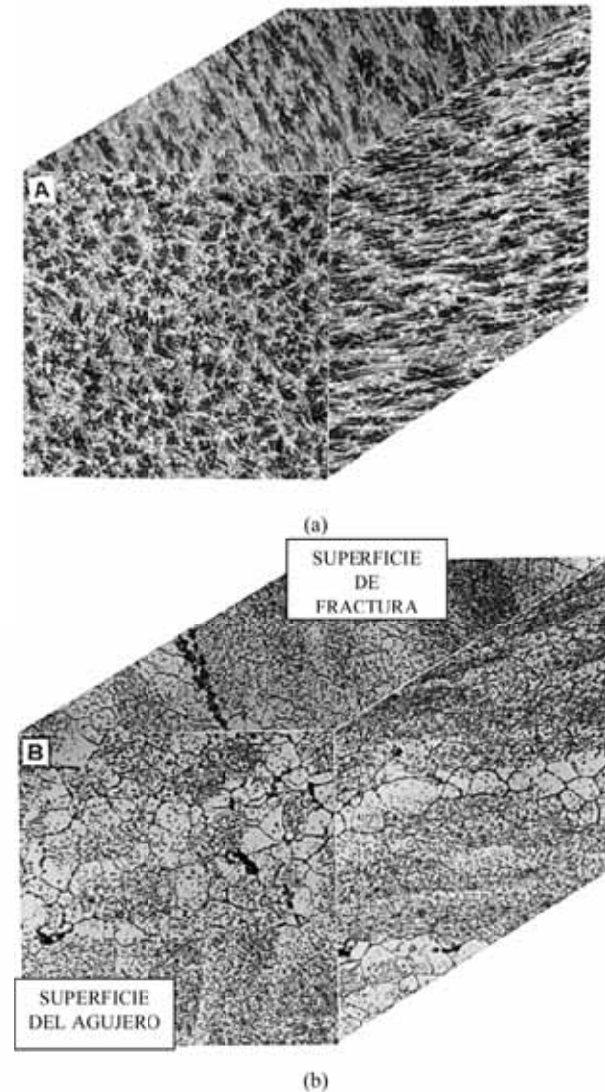
Figura 4– Vista tridimensional de la microestructura: (a) y (b) Microestructura orientada y compuesta por granos recrystalizados (región clara) con diámetro medio de grano de $10\mu\text{m}$; y de regiones no-recrystalizadas (regiones oscuras). La microestructura está orientada perpendicularmente a la superficie libre del agujero de fijación. Aumentos de 26X y 400X. Ataque: sol. aq. 10% H_3PO_4 a 60°C . MO (microscopía óptica).

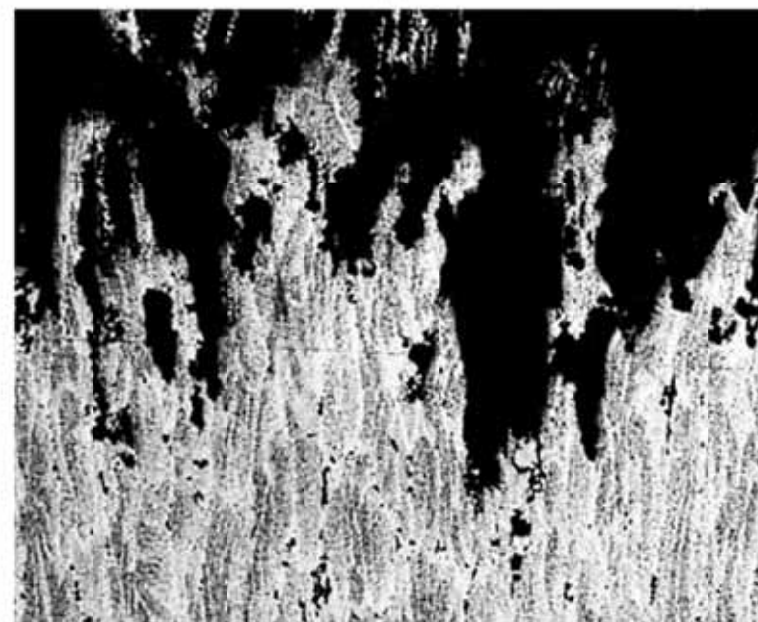
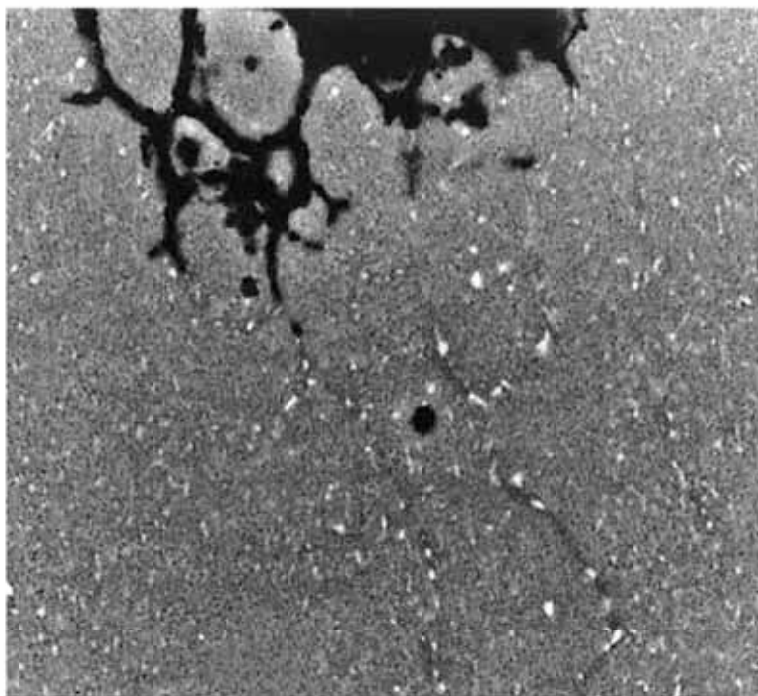
Este ataque localizado y preferente de la región recrystalizada (véase Figuras 5-a, 6-b y 6-c) evolucionó para corrosión intergranular en la punta de la grieta. La corrosión localizada y la corrosión intergranular consumieron preferentemente las bandas recrystalizadas de la microestructura (véase Figuras 4-b, 5-a, 6-b y 6-c).

Figura 6 - Microestructura del fragmento 1 (corte en la sección A-A mostrada en la **Figura 3-b**): (a) Intensa corrosión localizada (corrosión por hendidura) a lo largo del perímetro del agujero. Aumento de 23X; (b) Vista general de corrosión selectiva de las regiones recristalizadas siguiendo la orientación bandeada de la microestructura del forjado. Aumento de 500X. Ataque: Keller, Microscopio Óptico (MO) [20].

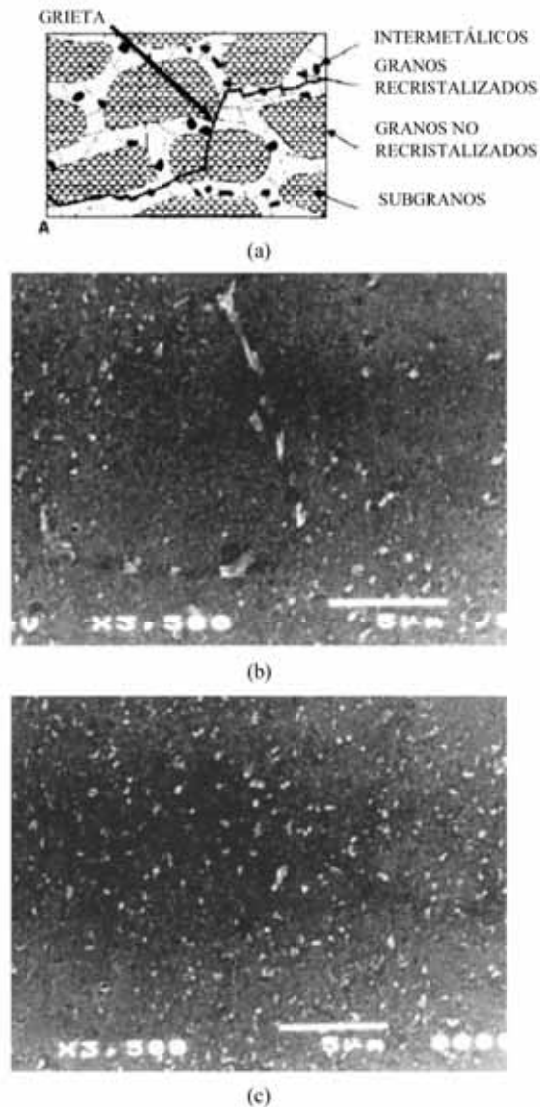
Los resultados indicaron que tanto la formación de ataque localizado causado por corrosión por hendidura cuanto el avance inestable de las grietas fue favorecido por la orientación de la microestructura de la pieza forjada, que era perpendicular a la superficie libre del agujero. Las cargas absorbidas por el cilindro exterior durante el procedimiento de aterrizaje asociado a la presencia de micro-grietas de corrosión (con 1,3 mm de profundidad) y de una microestructura bandeada y orientada perpendicularmente a la superficie del agujero fueron responsables por la fractura prematura del tren de aterrizaje [20].

Figura 7 – Propagación inestable de la grieta, sector B del fragmento 2 (véase **Figura 3-a**); (a) Esquema de la propagación inestable de la grieta en una microestructura parcialmente recrystalizada [26]; (b) Detalle de la región recrystalizada con precipitación intergranular; (c) Detalle de la región no-recrystalizada con precipitación más homogénea. MEB. IER [20].

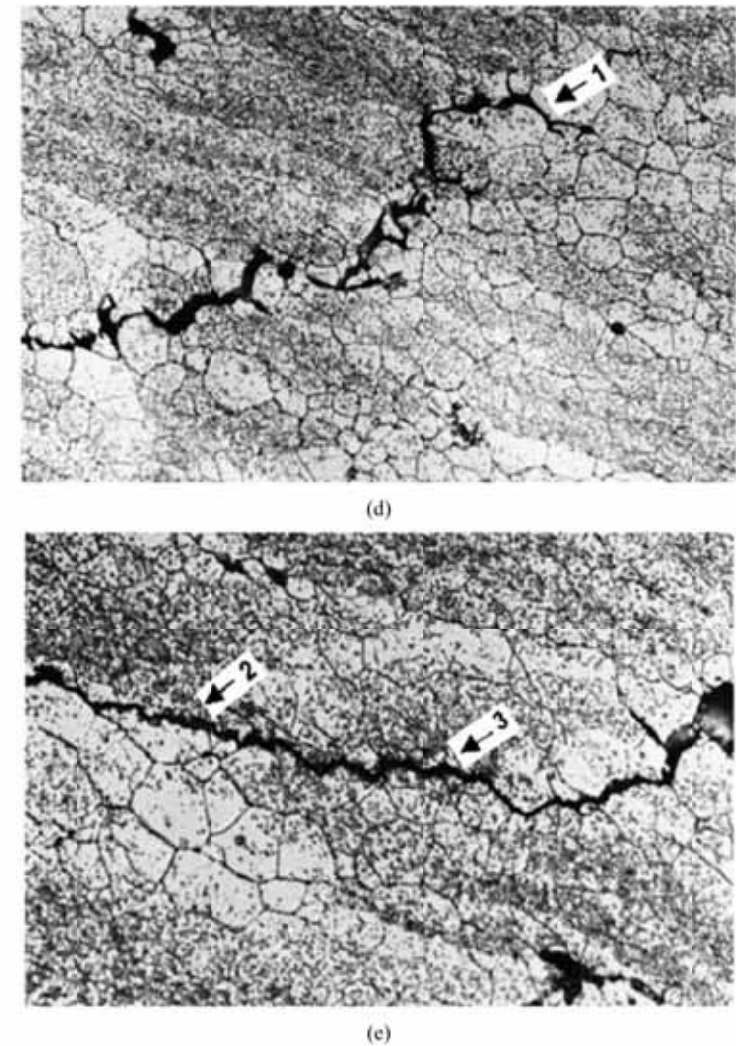
Figura 7 (continuación) – Propagación inestable de la grieta, sector B del fragmento 2 (véase **Figura 3-a**); (d) Propagación inestable e intergranular de la grieta siguiendo los contornos de grano de la región recrystalizada (véase flecha 1). Aumento de 400X. Ataque: Keller. MO; (e) Propagación inestable e intergranular de las grietas a lo largo de la frontera entre las regiones recrystalizada y no-recrystalizada (véase flecha 2) y de la propagación transgranular en la región no-recrystalizada (véase flecha 3). Aumento de 600X. Ataque: Keller; MO [20].

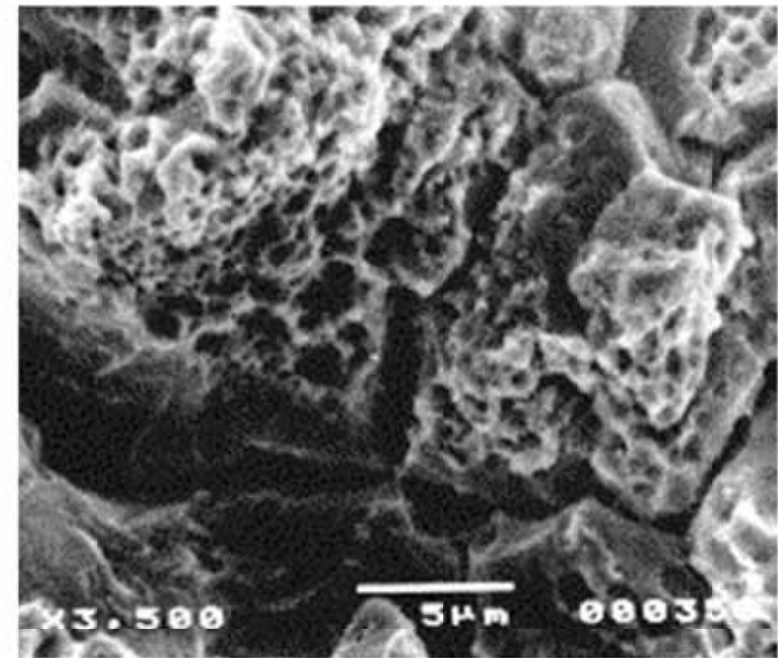
Figura 8 (continuación) – Examen microfractográfico: (c) Fragmento 2, sector B, superficie de fractura alejada del origen de la grieta, mostrando fractura dúctil transgranular con alveolos en la región no-recristalizada. MEB. IES [20].

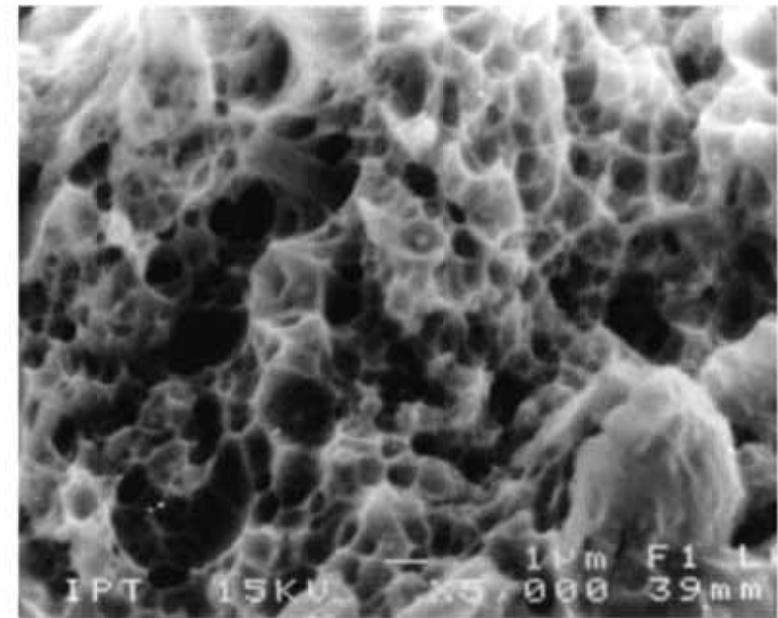
Figura 10 (continuación) – Examen microfractográfico: (c) Detalle en la región rugosa de la fractura junto a la región de inicio, mostrando fractura transgranular dúctil. MEB. IES [21].

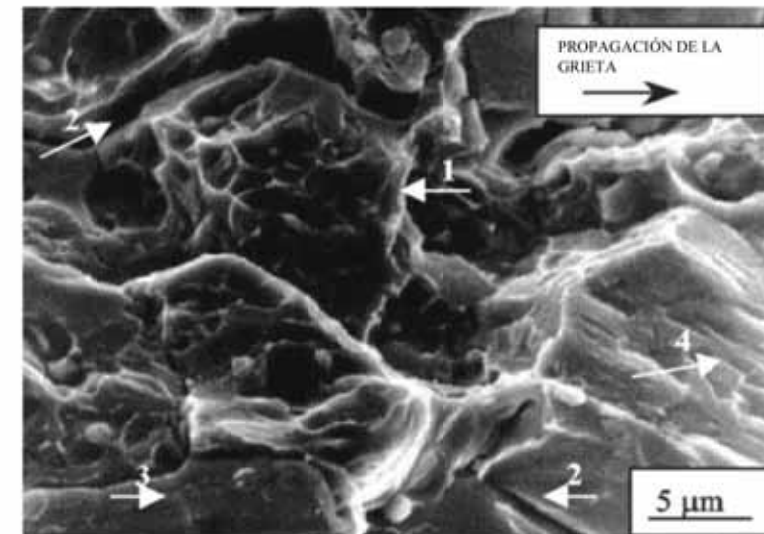
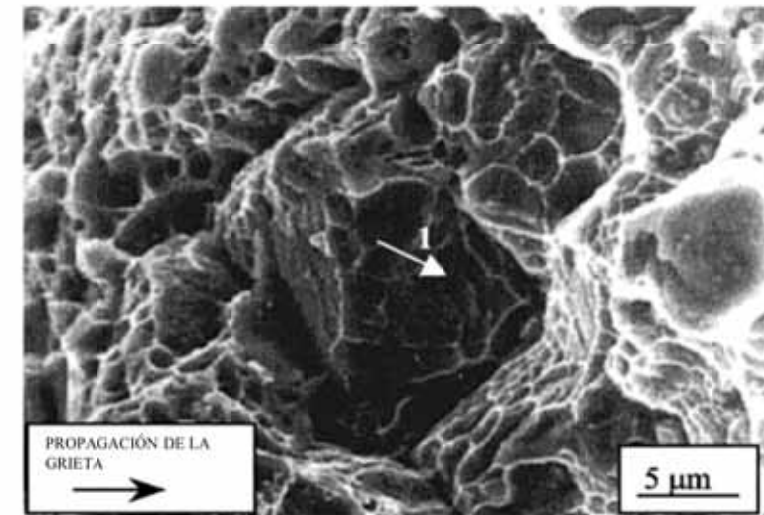
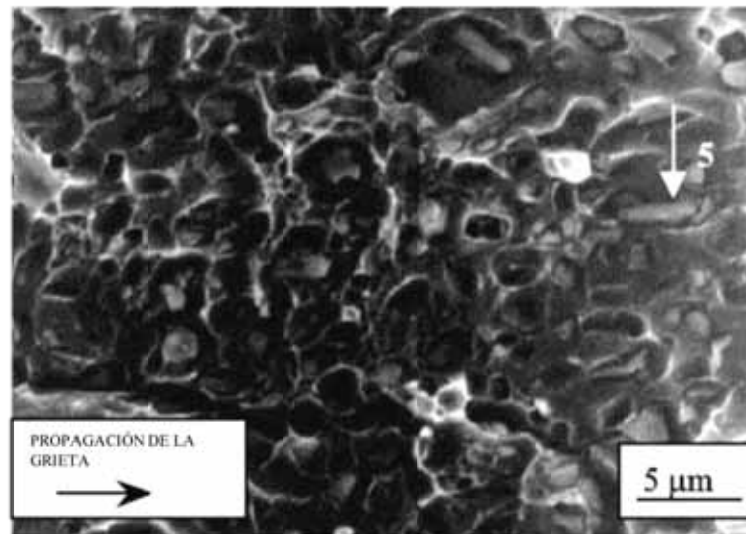
Figura 12 – Examen microfractográfico de los cuerpos de prueba de tenacidad a la fractura: (a) Orientación TL ($13,2 \text{ MPa.m}^{1/2}$) y (b) Orientación LT ($21,4 \text{ MPa.m}^{1/2}$): fractura intergranular dúctil en la región recrystalizada; MEB. IES [21].

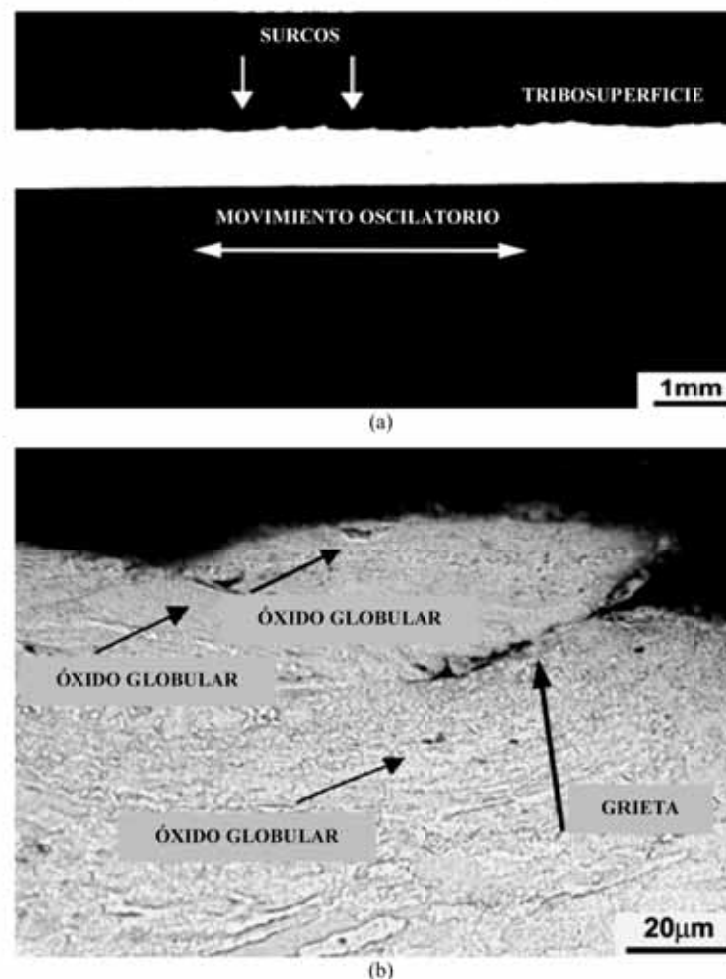
descargas eléctricas, causando el aumento localizado de la temperatura (hasta de 550°C) y la fusión incipiente (desgaste inducido por electricidad) [53-54].

Figura 16 – Microestructura en la región con desgaste moderado. El movimiento del tren es ortogonal a la página: (a) Presencia de surcos de desgaste en la tribosuperficie de la lámina; (b) Microestructura de la tribosuperficie de la lámina sin capa de grafito y con presencia de una capa deformada plásticamente (espesor de ~80 μm y microdureza de 120 HV_{0.01}). Las inclusiones de Cu₂O presentan una morfología esférica, indicando que ocurrió fusión incipiente en la tribosuperficie de la lámina. Se observa la grieta orientada a lo largo de la dirección del movimiento de oscilación. MEB. IER [52].

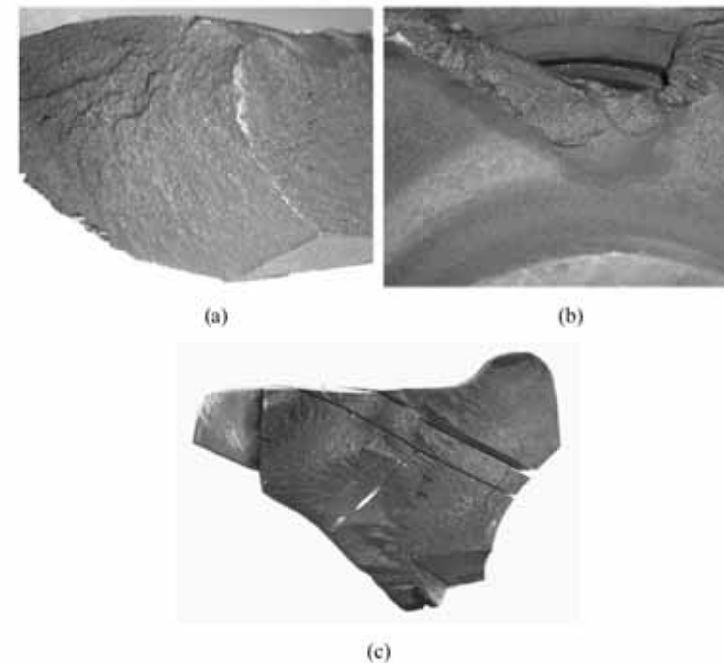
Figura 23 - Detalle de las superficies de fractura de las regiones A (a), B (b) y c (C). La superficie de fractura es rugosa y presenta líneas radiales [68].

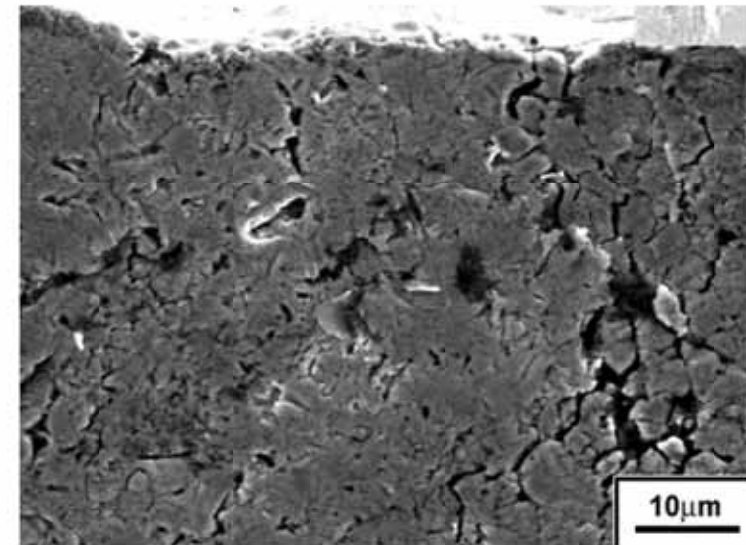
Finalmente, la Figura 38 muestra el detalle de la superficie del "entalle curvo" de la placa, enfatizando en la acción del mecanismo de corrosión intergranular (promovida por los fluidos corporales, que contienen iones Na^+ , Cl^- y HCO_3^-) [92-96]. La corrosión intergranular (véase Figura 38) consumió los precipitados intergranulares y provocó la formación de puntos de concentración de esfuerzos (pre-grietas con profundidad aproximada de $15 \mu\text{m}$). Estos puntos de corrosión localizada actuaron como sitios preferentes de nucleación de grietas de corrosión-fatiga durante la vida en servicio del implante.

Figura 38 – Detalle de la superficie del entalle arredondado de la placa al lado de la superficie de fractura, mostrando ataque corrosivo de tipo intergranular con profundidad de hasta $15 \mu\text{m}$. MEB. IES [83].

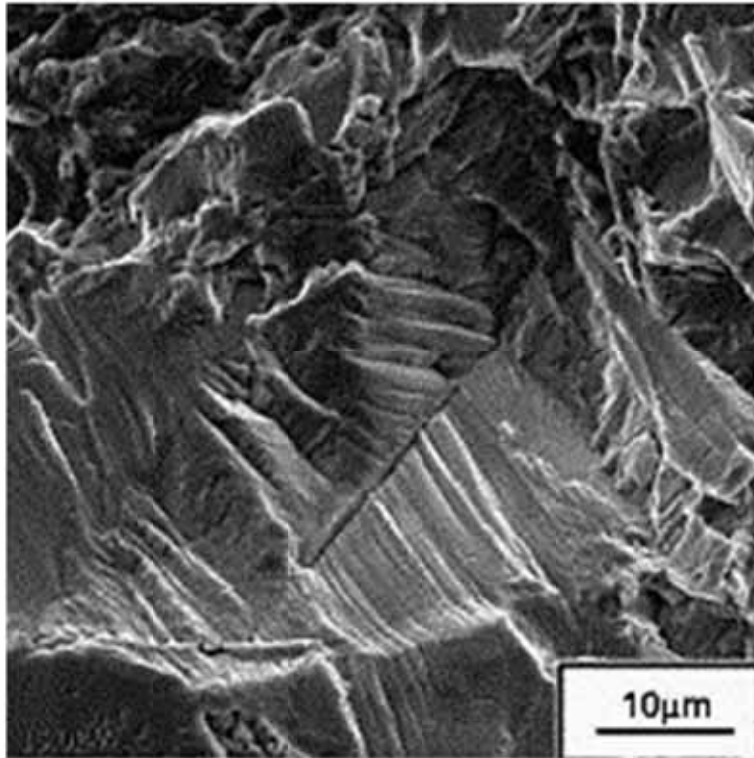
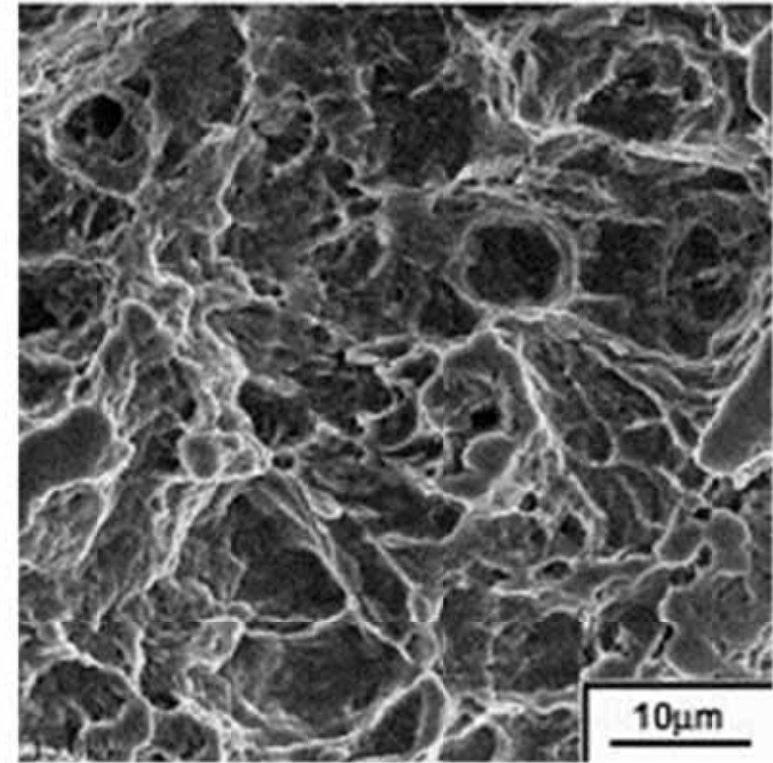
Figura 42 - Examen microfractográfico. Condición 1, ensayo al aire: (a) Vista general, mostrando que la fractura se inicia en la región del agujero al lado de la superficie cóncava de la placa a la derecha del agujero, que presenta marcas de contacto (flecha). La región a la derecha del agujero presenta fractura por sobrecarga; (b) Detalle de la región de fractura por fatiga, mostrando estrias paralelas con diferentes orientaciones en cada grano, formación de escalones y agrietamiento secundario. MEB. IES [84].

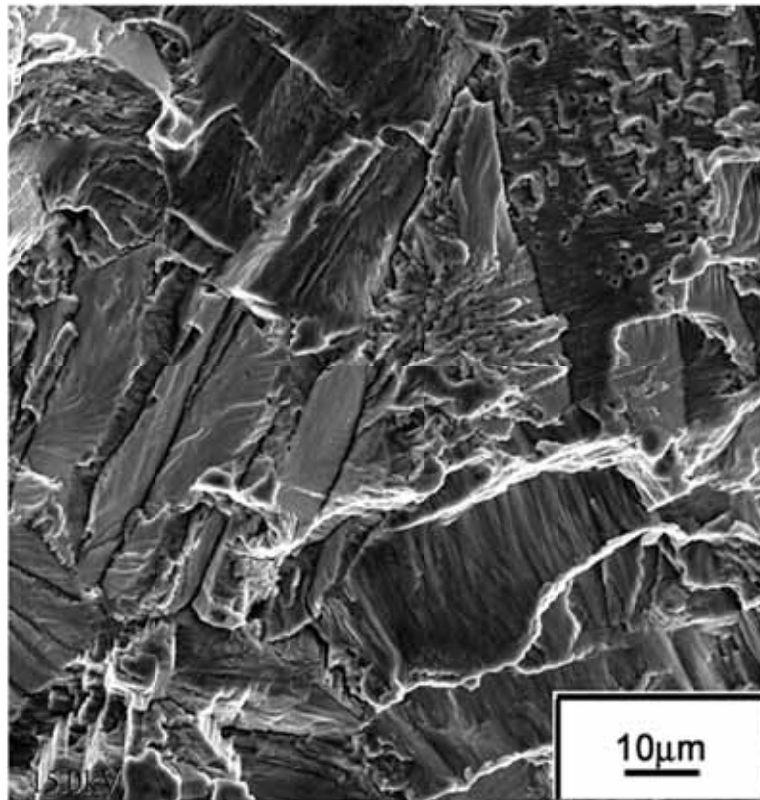
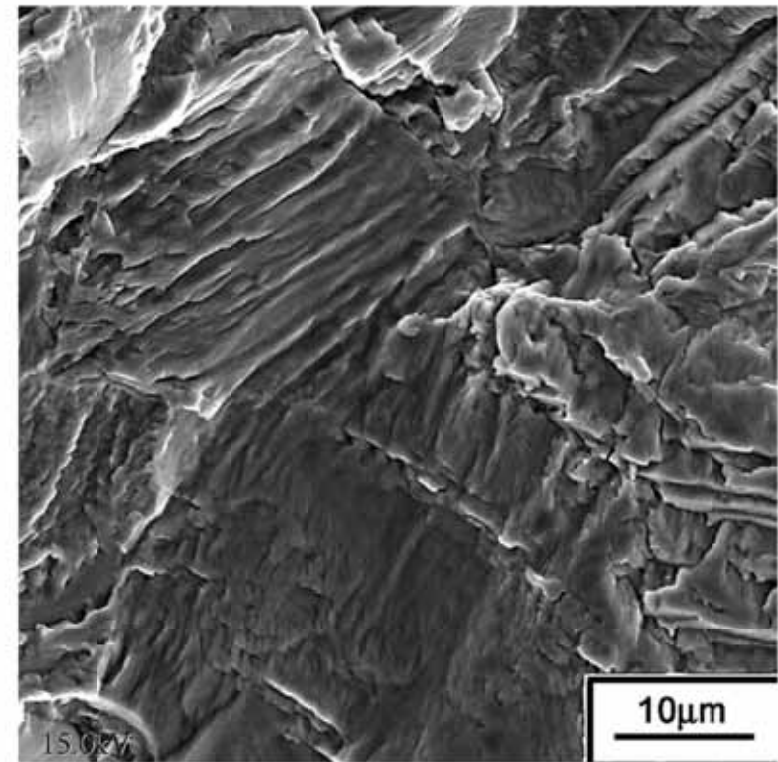
Figura 43 - Examen microfractográfico. Condición 2, ensayo en suero a 37°C de placas anodizadas: (a) Vista general, mostrando que la fractura se inicia en la región del agujero, al lado de la superficie cóncava de la placa a la derecha del agujero, que presenta marcas de contacto con el tornillo (flecha); (b) Detalle de la región de fractura por fatiga, mostrando estrías paralelas asociadas al intenso agrietamiento secundario y formación de escalones. MEB. IES [84].

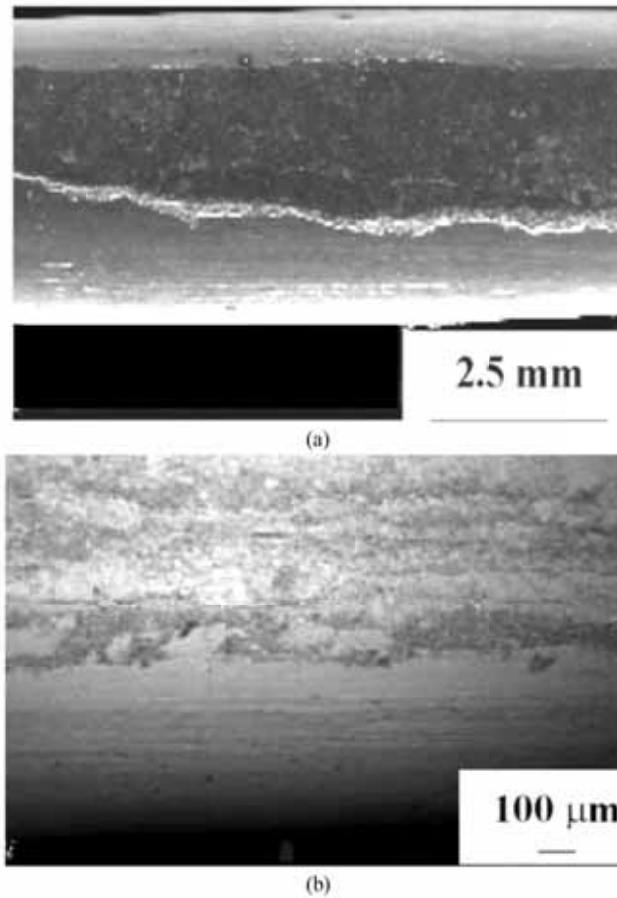
Figura 57 - Examen microscópico de las superficies de contacto de los hilos externos de Al dentro de la grapa de fijación: (a) Contacto lateral entre los hilos de Al de la camada externa, mostrando deformación plástica superficial de hilo (marcas regulares); (b) Contacto lateral entre los hilos de Al de la camada externa, mostrando deformación del tercer cuerpo de Al_2O_3 (región gris oscuro). MEV. IES [161].

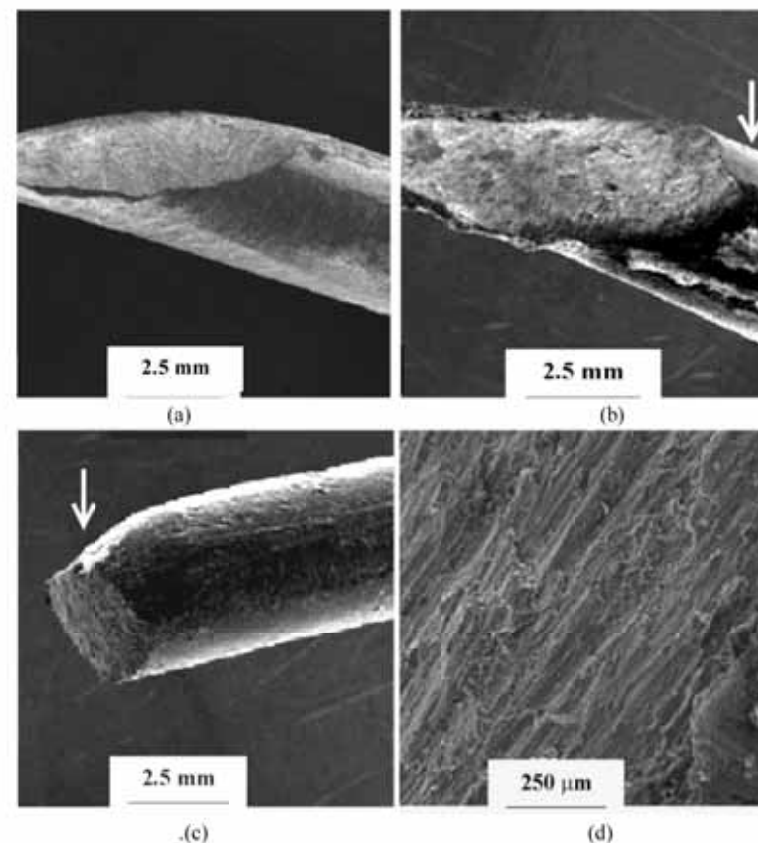
Figura 60 - Tipos de superficies de fractura de los hilos de Al: (a) Hilo externo, superficie de fractura de 45° asociada con deformación plástica superficial; (b) Hilo interno, superficie de fractura de 45° asociada con deformación plástica superficial (daño elíptico e daño rectangular); (c) Hilo interno, superficie de fractura plana asociada con intensa deformación plástica superficial (daño elíptico), véase la flecha; (d) Examen de la superficie de fractura plana mostrando marcas de desgaste, imposibilitando la posible identificación de estrías de fatiga. MEB, IES [161].

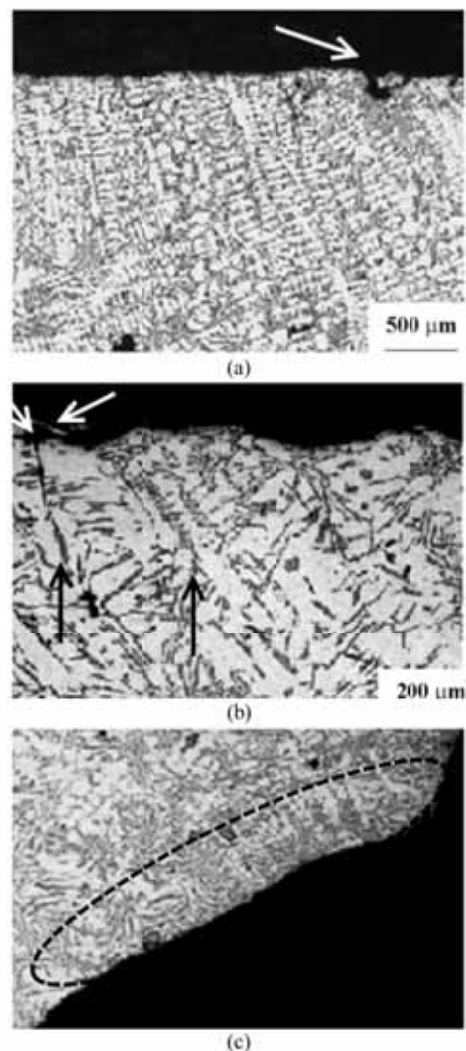
Figura 62 – Microestructura de la grapa fundida (grapa n°4, sección longitudinal): (a) y (b) Microestructura fundida (dureza 63 HV) con dendritas de fase Al (a) y partículas eutécticas de silicio (véase flechas negras) precipitadas interdendríticamente. Obsérvase la separación preferencial de material de la región interdendrítica al lado de la tribosuperficie con el cable; (c) Superficie del filete de la rosca maquinada, mostrando deformación plástica superficial (área) en la superficie de contacto con el tornillo de acero. MO [161].

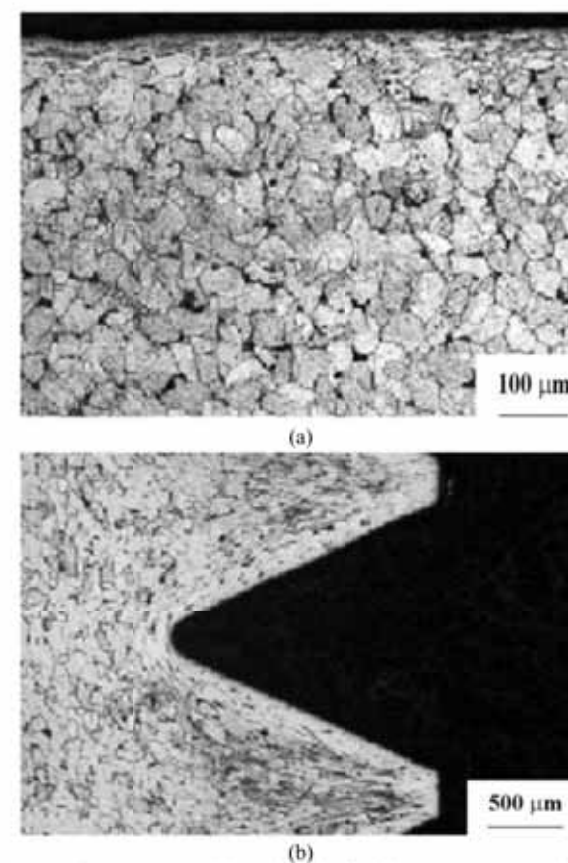
Figura 63 - (a) Microestructura del tornillo de fijación en acero (separador n°3, grapa n°4), indicando microestructura ferrítico-perlítica con dureza de 153 HV; (b) Microestructura mostrando rosca laminada. Ataque Nital, MEB, IES [161].

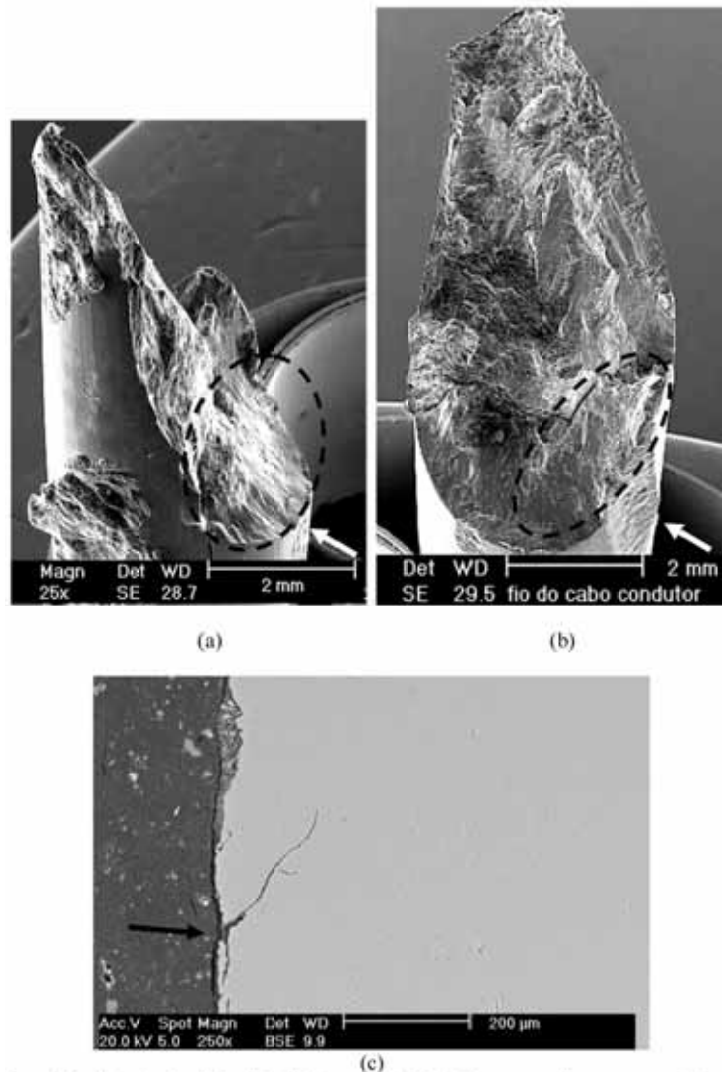
Figura 71 - Caracterización del hilo interno roto del cable ensayado con una amplitud de 1,3 mm: (a) y (b) Examen fractográfico, fractura a 45°, mostrando una región lisa (véase las áreas demarcadas) y región fibrosa. La grieta de fatiga fue nucleada en el daño elíptico de *fretting* (flecha); (c) Corte longitudinal de la fractura mostrando la propagación estable de la trinca secundaria (fatiga por *fretting*) con profundidad de ~200 μm en un ángulo de 45° con la tensión axial. MEB. IES y IER [162].

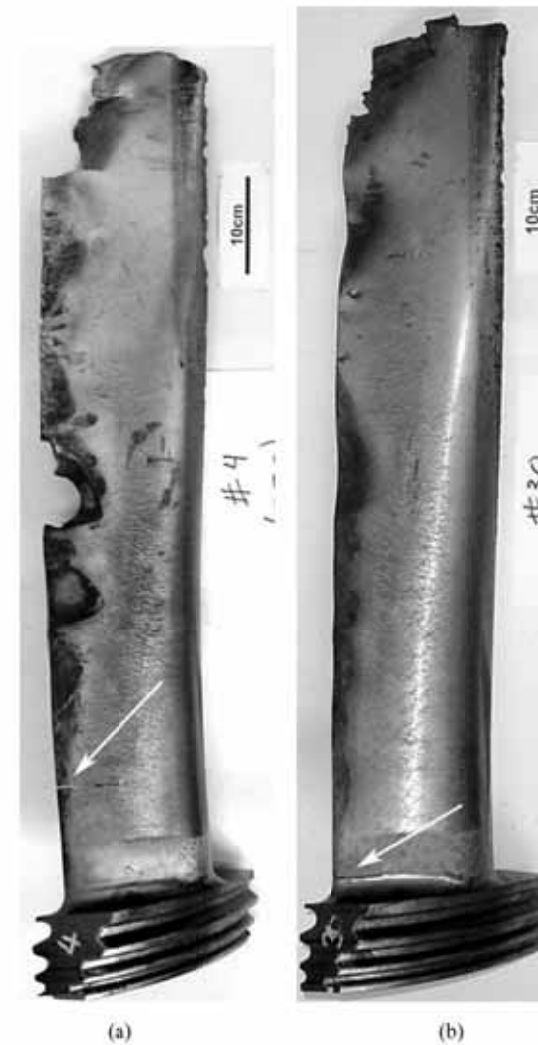
Figura 83 - Aspecto general de dos álabes fracturados (véase las flechas), lado de baja presión, revelando una intensa deformación plástica y pérdida de material en la parte superior de los álabes: (a) El álabe 4 posee una altura de nucleación de grieta medida a partir de la raíz de aproximadamente 107 mm y longitud de crecimiento estable de grieta de aproximadamente 85 mm; (b) El álabe 30 posee una altura de nucleación de la grieta de aproximadamente 19 mm y longitud de crecimiento estable de grieta de aproximadamente 47 mm [211].

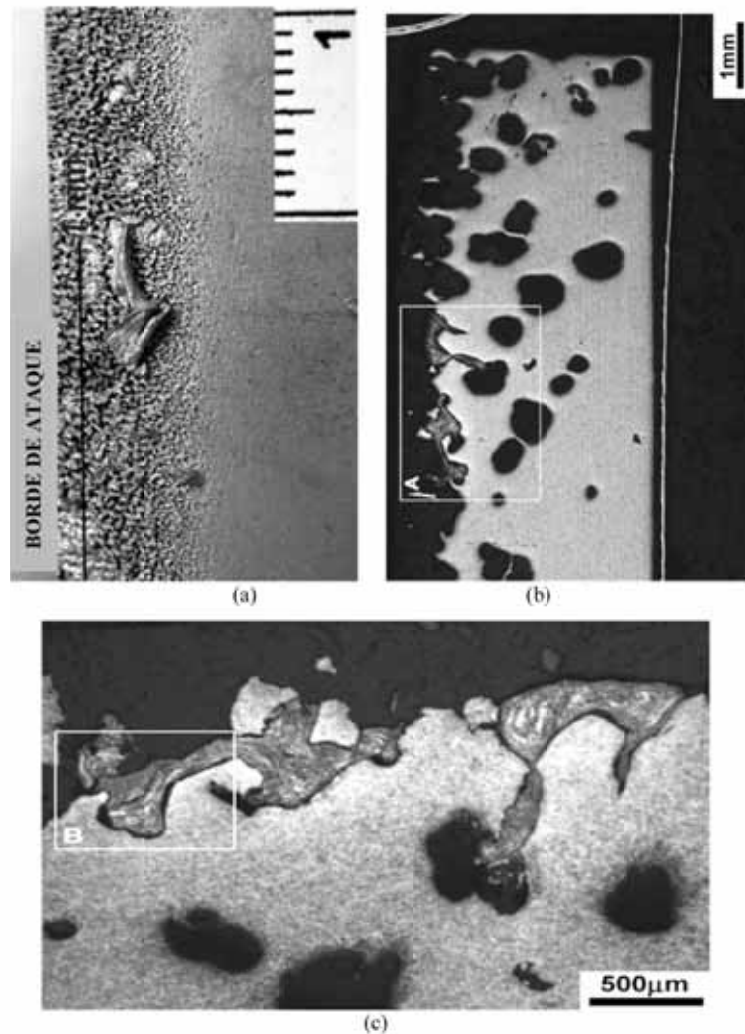
Figura 92 - Examen microestructural del borde de ataque superior, lado de baja presión. Corte paralelo al eje principal del álabe. Perfil de la superficie del álabe 31 (sin grieta, inicio del proceso de degradación): (a) Corte a una distancia de 1 mm del borde de ataque, mostrando formación de residuos deformados plásticamente en la superficie del álabe; (b) vista general mostrando el ataque por erosión asociado con la intensa pérdida de material del álabe y con morfología globular; (c) Corte a una distancia de 1 mm del borde de ataque, mostrando la formación de residuos deformados plásticamente en la superficie del álabe. MO, MEB, IES y microanálisis EDS [211]

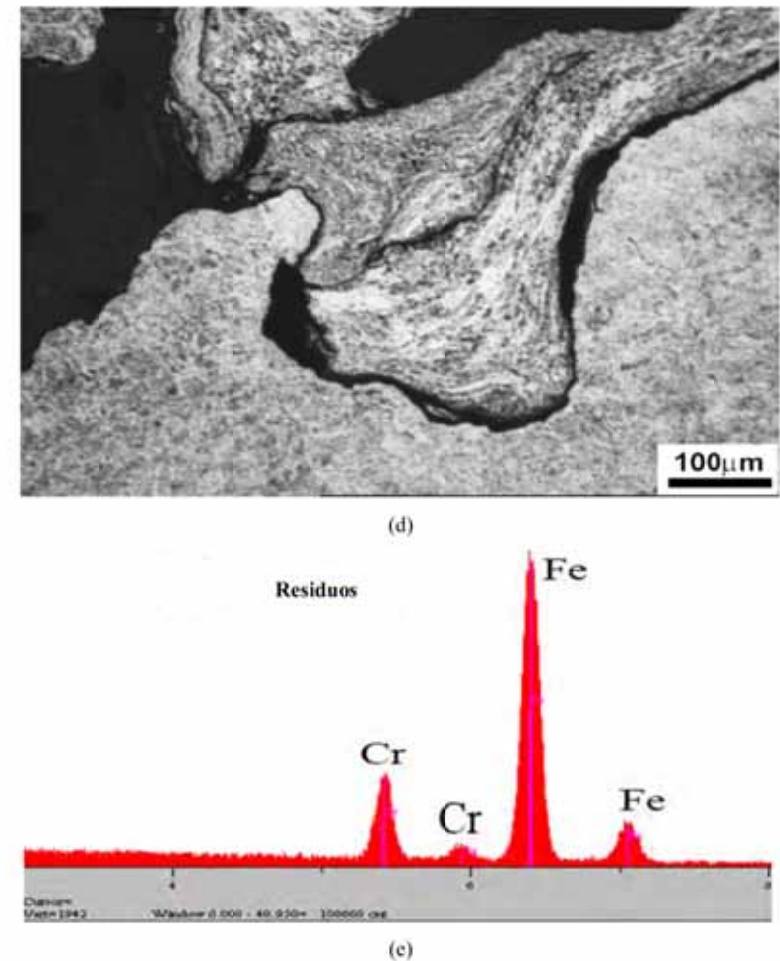
Figura 92 (continuación) – Examen microestructural del borde de ataque superior, lado de baja presión. Corte paralelo al eje principal del álabe. Perfil de la superficie del álabe 31 (sin grieta, inicio del proceso de degradación): (a) Corte a una distancia de 1 mm del borde de ataque, mostrando formación de residuos deformados plásticamente en la superficie del álabe; (e) Microanálisis EDS de los residuos, indicando apenas picos de Hierro e de cromo (material endógeno). MO, MEB, IES y microanálisis EDS [211].

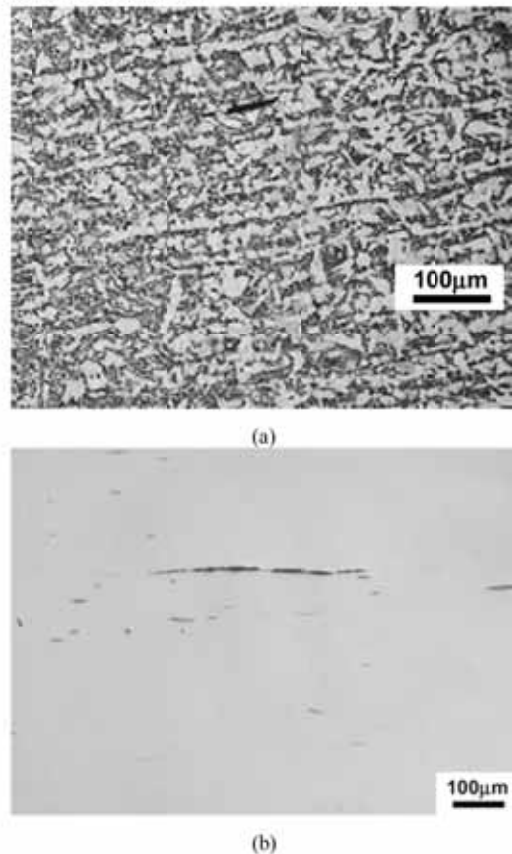
Figura 98 - Examen metalográfico. Metal base del tubo. Corte longitudinal: (a) Microestructura alineada constituida por perlita y ferrita. Ataque: Nital; (b) Detalle de la inclusión alargada de sulfuro con longitud de 400 μm . Sen ataque. MO [248].

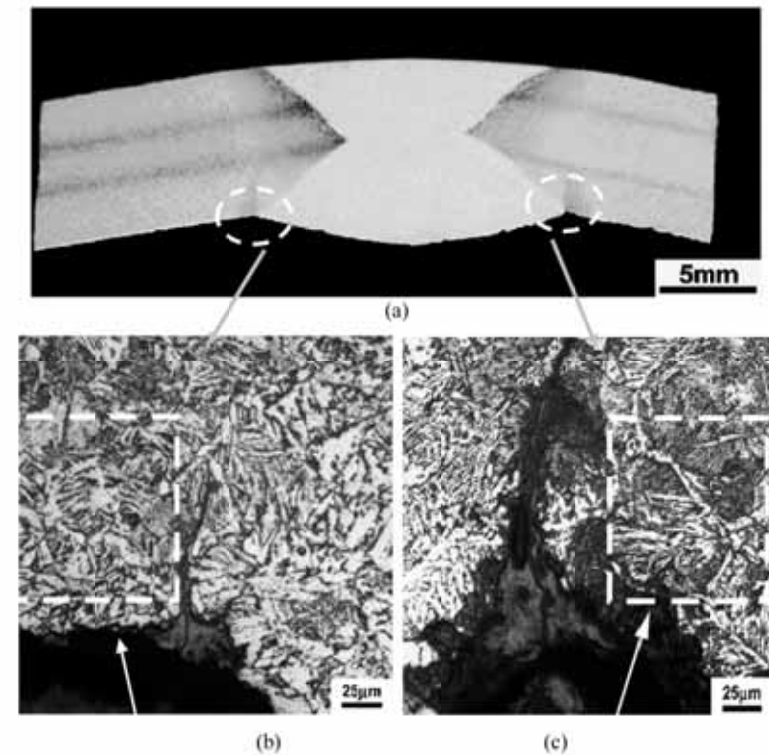
Figura 99 - Región alejada de la grieta pasante. Corte transversal: (a) Examen macroscópico; (b) Superficie interna del tubo. Detalle de la microestructura en la región entre la ZAC y el cordón de soldadura, región a la izquierda del cordón de soldadura; (c) Superficie interna del tubo. Detalle de la microestructura en la región entre la ZAC y el cordón de soldadura, región a la derecha del cordón de soldadura. Se observa que dos grietas son formadas en la interface entre la ZAC y el cordón de soldadura, al lado de los defectos de la soldadura. Regiones geométricamente simétricas de la ZAC presentan microestructuras diferentes (áreas rectangulares puntilladas). Ataque: Nital. MO [248].

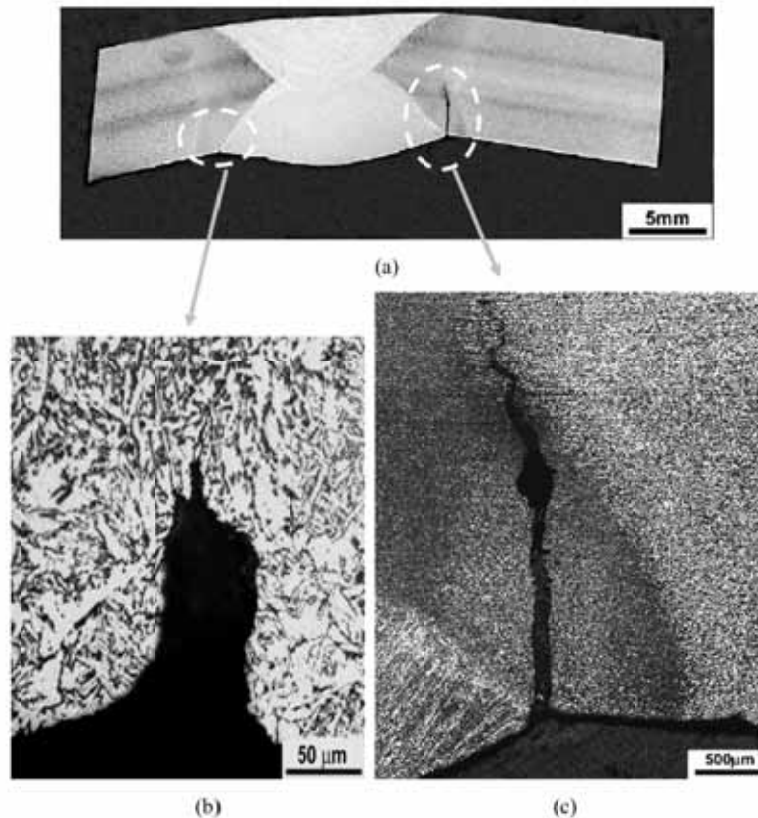
Figura 100 - Corte transversal, grieta pasante: (a) Examen macroscópico; (b) Superficie interna del tubo con $100 \mu\text{m}$ de profundidad. Se observa la grieta siendo nucleada en la raíz de este defecto; (c) Superficie interna del tubo. La Grieta es nucleada en la interface entre la ZAC y el cordón de soldadura y el camino de propagación de la grieta es independiente del gradiente macro y microestructural. Ataque: Nital. MO [248].

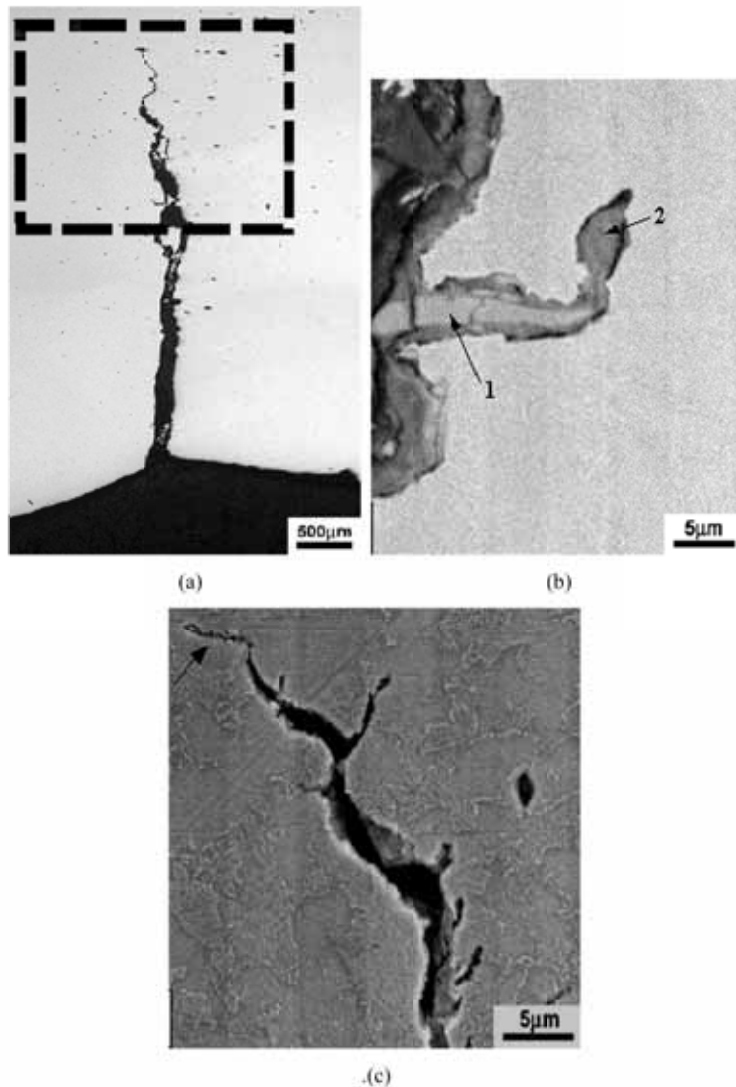
Figura 103 - Camino de propagación de la grieta en el tubo, corte transversal: (a) Vista general, indicando un agrietamiento más sinuoso; (b) Detalle del agrietamiento secundario en la interfase entre la matriz y la inclusión de sulfuro (flecha 1). La superficie de la grieta presentó una camada de Fe, O y S (flecha 2) debido al ataque corrosivo; (c) Detalle de la punta de la grieta dentro del tubo, indicando una mayor ramificación del tipo transgranular, aparentemente por la ferrita. MEB IER. Microanálisis EDS [248].
