| RELATÓRIO DE VISTORIA EM OCORRÊNCIAS (R.V.O.) | | | | | | | via e-mail | 000918/2023 |
| Natureza | DDC - Vistoria Edificação - Prédio Publico | | | | | | Código | 801.5 |
| Endereço | RUA COIMBRA, | | | | | | Bairro | VILA PIRES |

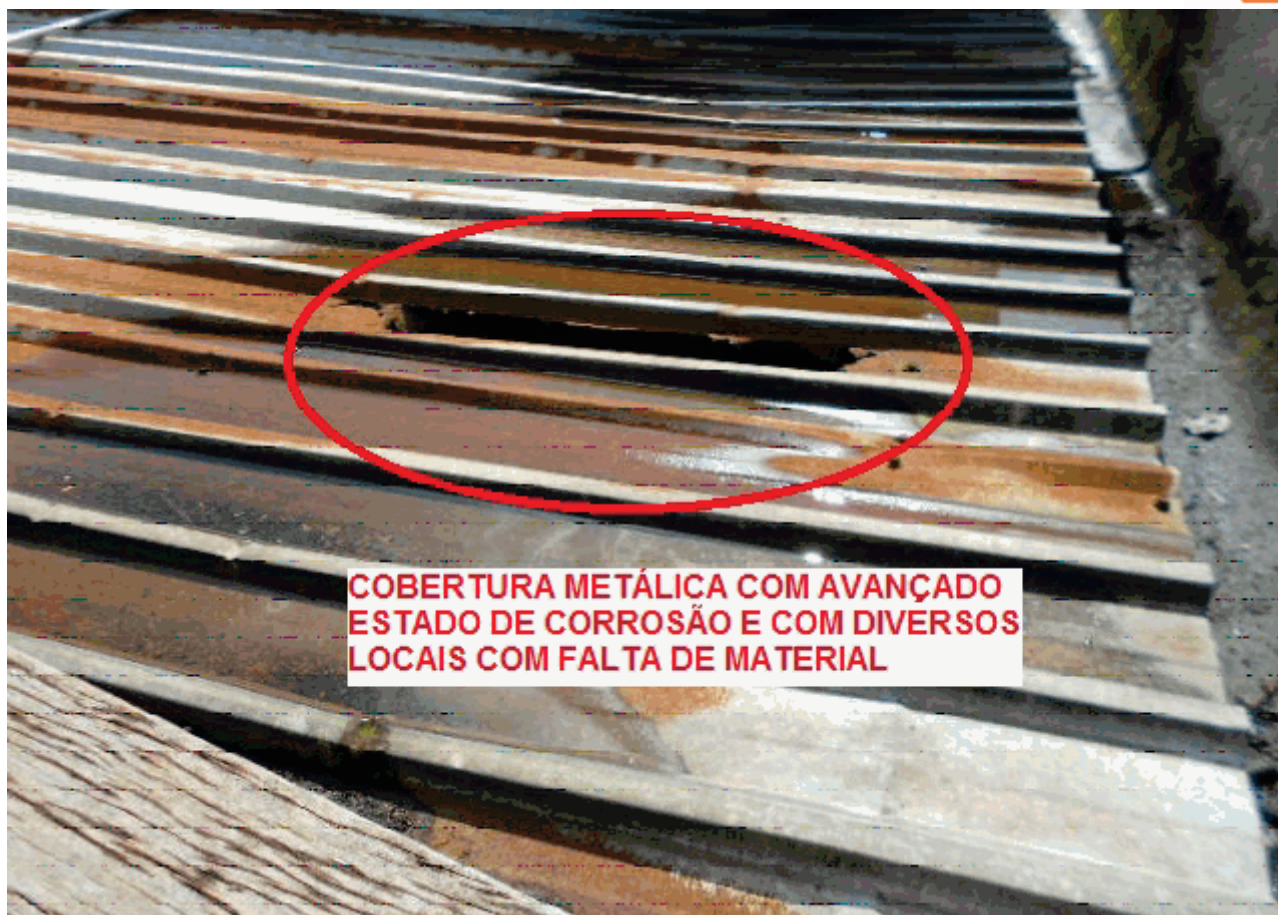
I:\OS\FOTOS2023\OS2023003826\Foto 01

**COBERTURA METÁLICA COM AVANÇADO  
ESTADO DE CORROSÃO E COM DIVERSOS  
LOCAIS COM FALTA DE MATERIAL**

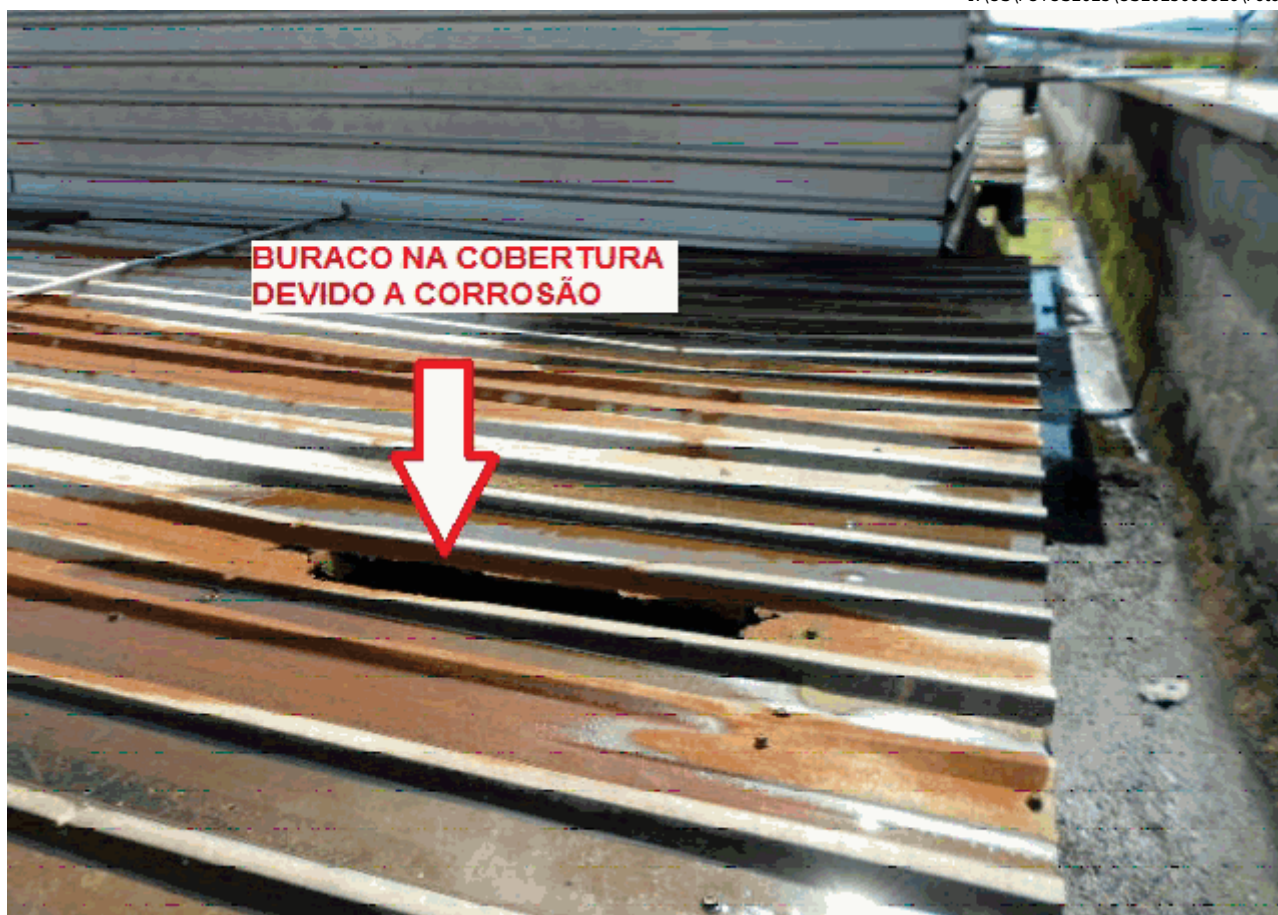
I:\OS\FOTOS2023\OS2023003826\Foto 02

**BURACO NA COBERTURA  
DEVIDO A CORROSÃO**
