METODOLOGIA DE MAPEAMENTO E INTERPRETAÇÃO DE TRILHA: TRILHA DO MIRANTE (PARANAPIACABA)

METHOD OF MAPPING AND INTERPRETATION OF TRAIL: TRILHA DO MIRANTE (PARANAPIACABA)

O presente trabalho faz parte de uma metodologia de mapeamento e monitoramento em trilhas. O estudo de caso foi realizado na trilha do Mirante em Paranapiacaba. A aplicação desta metodologia consiste em capturar informações em campo e traduzi-las em forma gráfica, ou seja, produzir um mapa do design da trilha e descrever as principais características da paisagem.

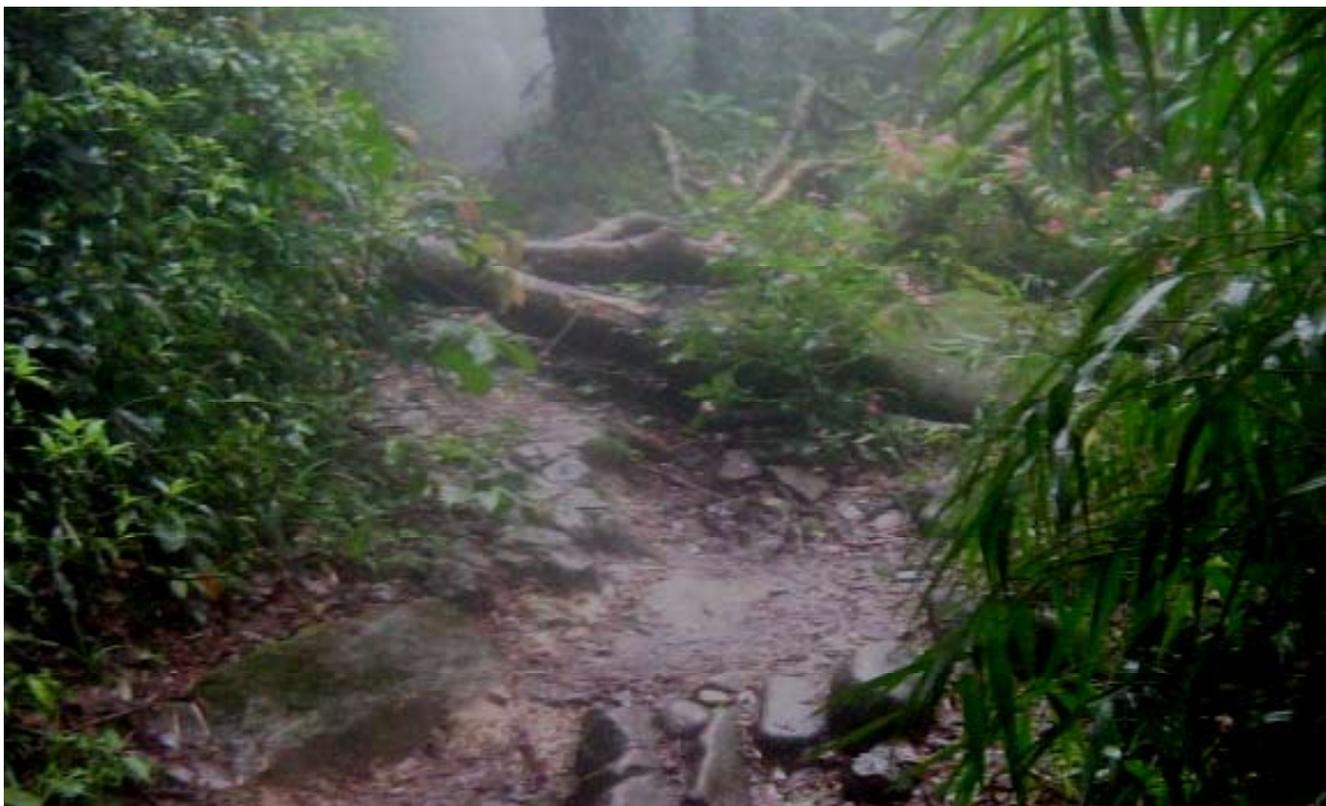
Foto 1: Vegetação e solo da trilha

no dia da visitação, principalmente nas áreas de maior circulação. Algumas espécies de gramíneas eram encontradas com maior frequência nas bordas da trilha, é um reflexo da tolerância que algumas espécies apresentam com relação à influência do pisoteio. A Foto 1 exhibe a serrapilheira que foi encontrada em poucos pontos, em sua maioria estava pisoteada, devido a constantes visitações. A intensidade de erosão na trilha pode ser mais influenciada pelo declive, pelas características das chuvas (enxurrada), cobertura vegetal, e pelo pisoteio frequente.

A Erosão pode ser evitada ou mitigada com a adoção de canais de drenagem e colocação de pedras sobre terrenos com maior declividade.

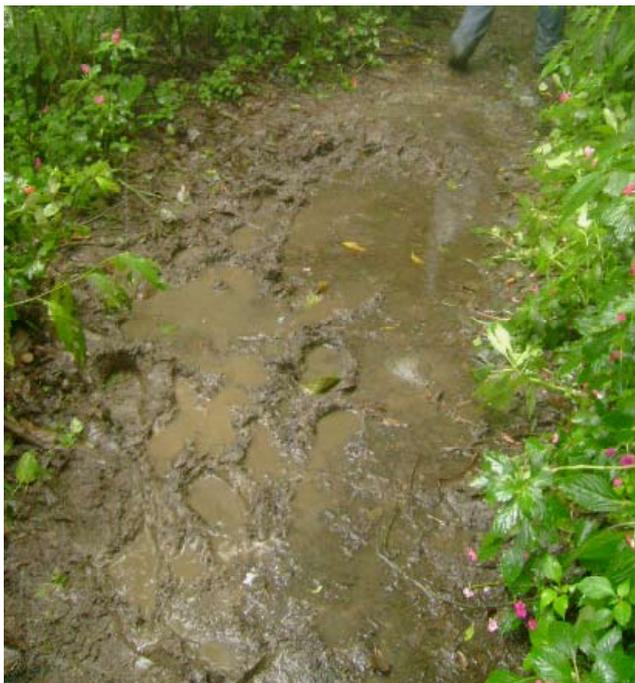
Foto2: Drenagem da trilha
monitoramento da trilha.

A Foto 2 destaca a drenagem, característica do solo de reter água e um fator extremamente importante na determinação do impacto potencial. Confor-

me observado, a composição das espécies vegetais em áreas de pouca drenagem geralmente apresenta um impacto maior e mais longo. Vale destacar que a drenagem em alguns trechos da trilha é ineficiente.

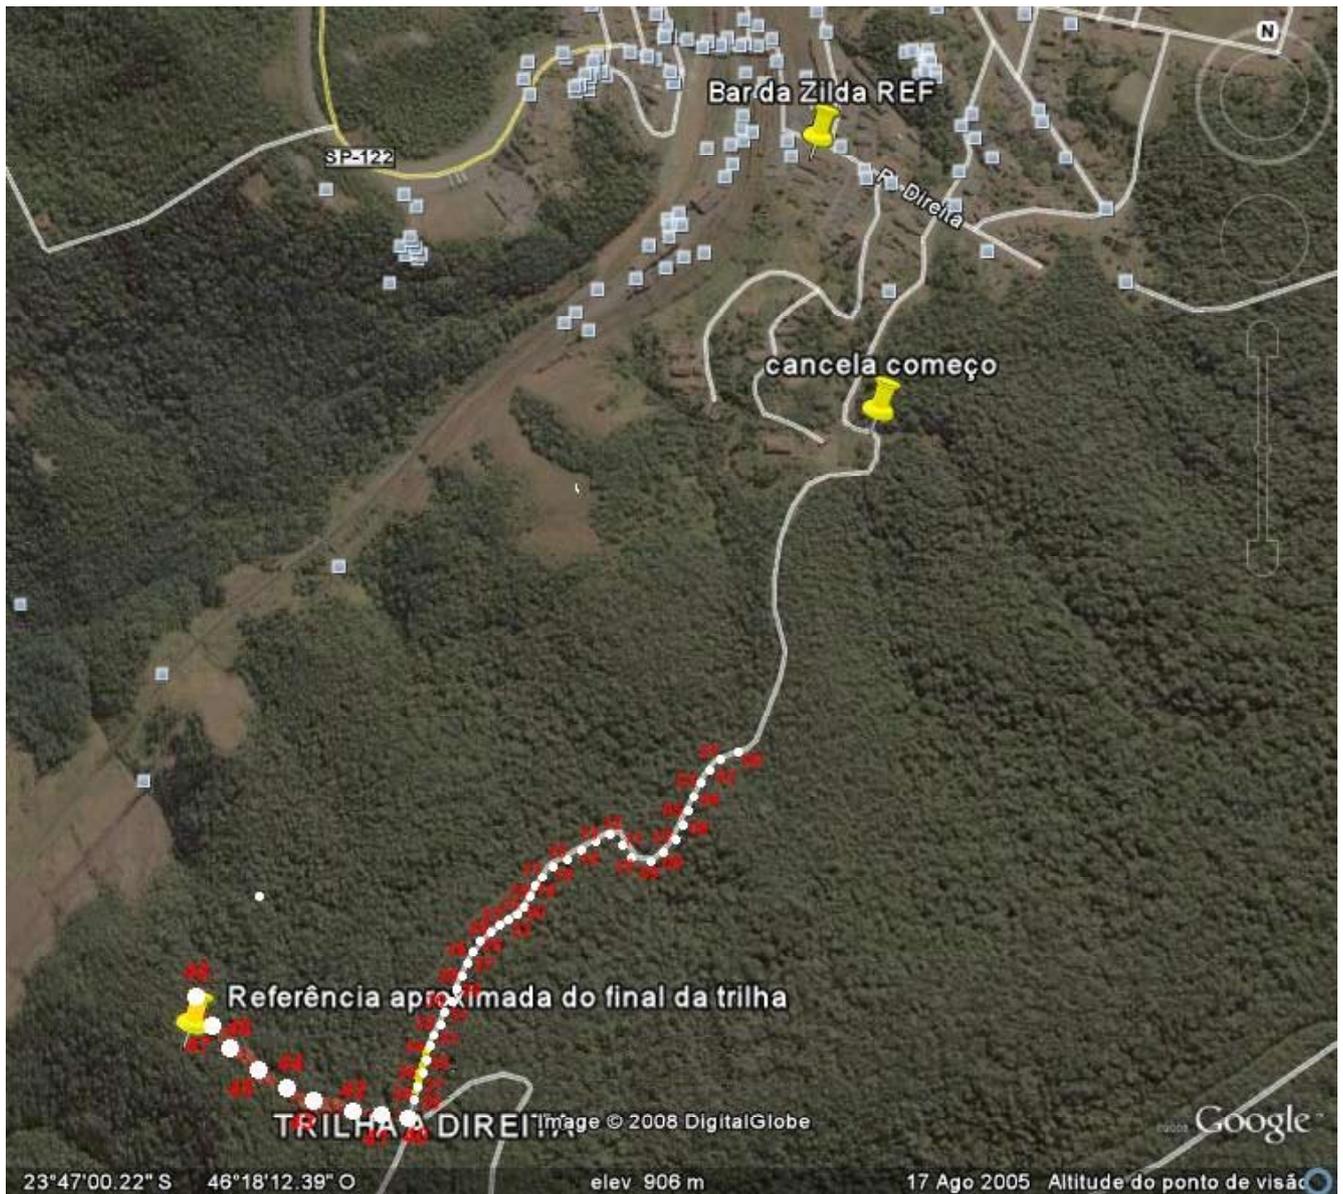
Figura 1: Design da Trilha do Mirante

A manutenção tem a função de promover a conservação e qualidade física das trilhas. É um trabalho que deve ser feito regularmente, abordando aspectos como infraestrutura, recuperação da vegetação, compactação do solo, erosão e acessibilidade. A Figura 1 exibe o design da trilha a partir das informações de campo e da imagem do Google Earth.
