UNIVERSIDADE PAULISTA – CAMPUS ANCHIETA
FACULDADE DE ARQUITETURA E URBANISMO

Parque Regional da Criança Palhaço Estremelique

Haras Jaçatuba – Casa de Hóspedes

1. FICHA TÉCNICA

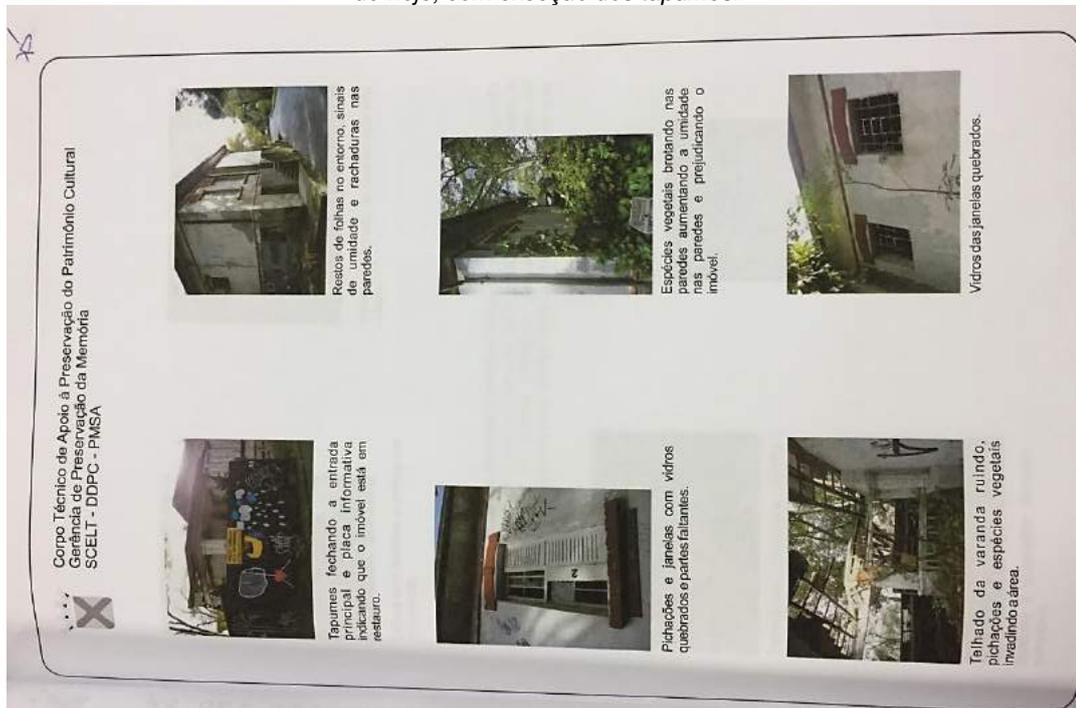
Figura 26 Documento oficial de vistoria do Parque onde situa-se o Parque Regional da Criança Palhaço Estremelique, em 2011, registrando a Casa de Hóspedes em situação muito similar à que se encontra nos dias de hoje, com exceção dos tapumes.

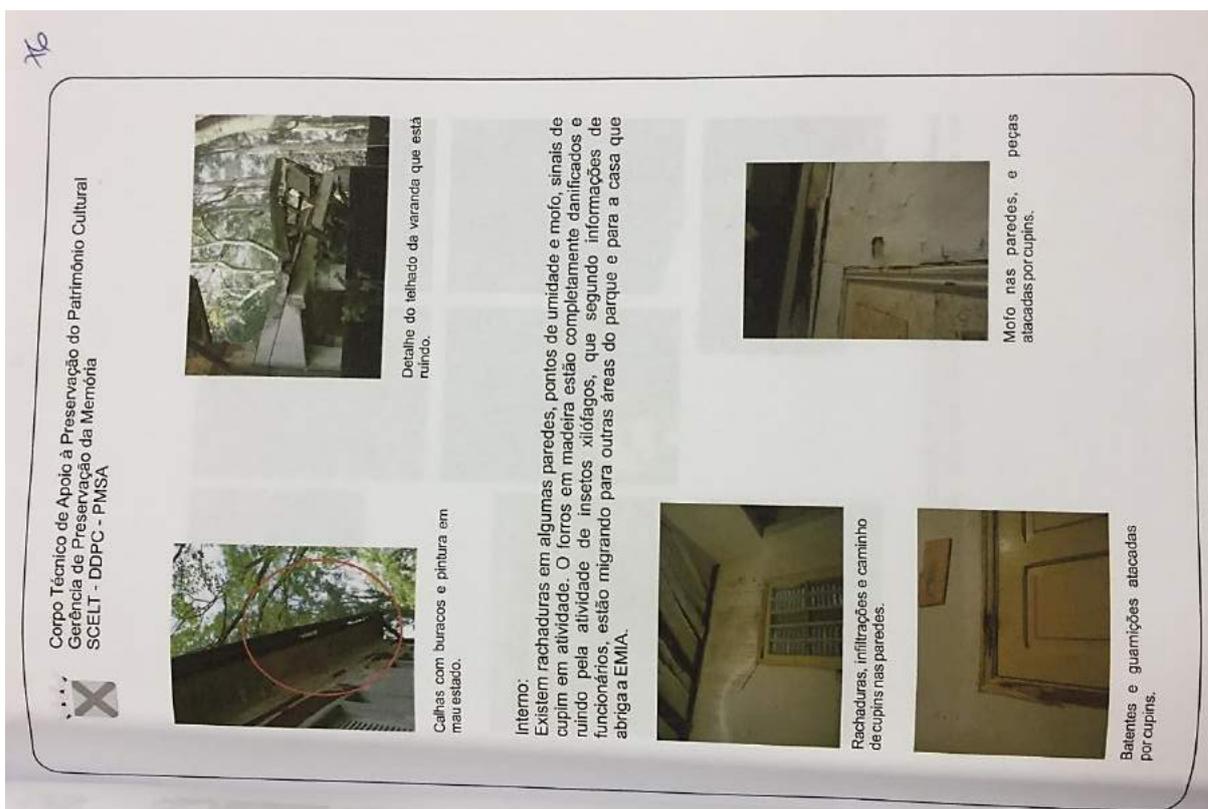
Figura 27 Documento oficial de vistoria do Parque onde situa-se o Parque Regional da Criança Palhaço Estremelique, em 2011, registrando a Casa de Hóspedes nas duas imagens superiores na folha. Vê-se o estado das calhas e situação da Cobertura do Terraço

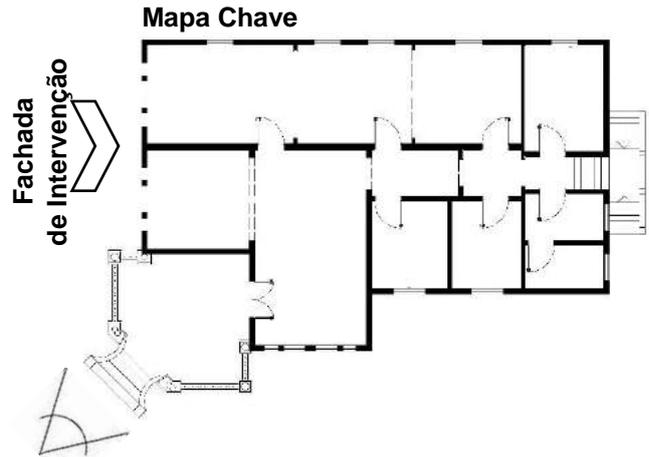
Perspectiva-Acesso _03_ Grupo _13-05-18

DESCRIÇÃO: O acesso da casa é pela varanda, que está fechado por elementos espúrios. Podemos verificar que houve uma erosão na calçada, faltando partes do revestimento existente. Ocorreu uma desagregação do material ao longo da escada, tornando evidente as partes faltantes. Nos pilares central, sucedeu a ausência de revestimento, deixando a estrutura em evidência, manchas negras e oxidação da pintura. A viga de apoio ao telhado, também possui manchas negras e patina biológica, inexistência do telhado e estrutura de madeira está em degradação e possui presença de vegetação. Nas laterais dos pilares centrais, a mureta com a floreira, verificamos manchas de unidade, oxidação da pintura, descascamento da pintura, presença de vegetação fora da floreira (patina biológica) e ausência do encanamento.

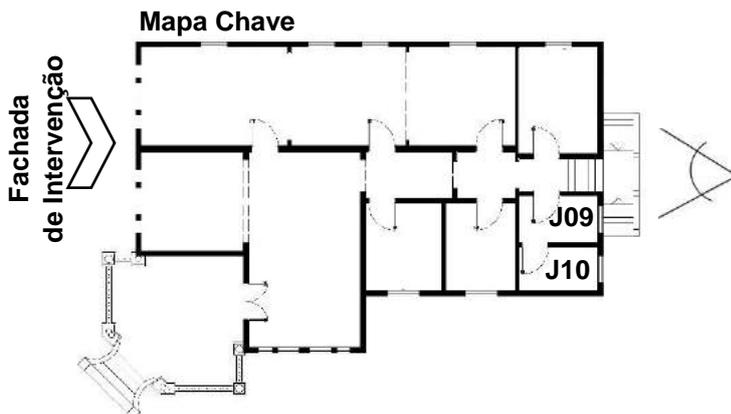
ELEMENTOS ARQUITETÔNICOS: J09 e J10

DESCRIÇÃO: Nesta foto podem-se observar elementos espúrios fixados nas janelas J9 e J10, ausência de revestimento logo abaixo delas e sujidades. O guarda-corpo da escada possui manchas negras em toda sua área e algum tipo de pichação. O vão de entrada dos fundos possui elemento espúrio fixado. Os dois acessos do porão, um de cada lado da escada, possui elemento espúrio (gradil) que não faz parte do projeto original, que provavelmente foi colocado para impedir o acesso por pessoas não autorizadas. Toda a vista do fundo possui sujidades e manchas. Há também fissura na parede logo acima do canto esquerdo do vão de entrada, e elemento espúrio como argamassa (como tentativa de reparo em alguma fissura existente), ausência de revestimento (pintura e tijolos logo abaixo das janelas). No embasamento, observa-se pichação, manchas na pintura e elementos espúrios (grades) já citados anteriormente, nos acessos ao porão da edificação.

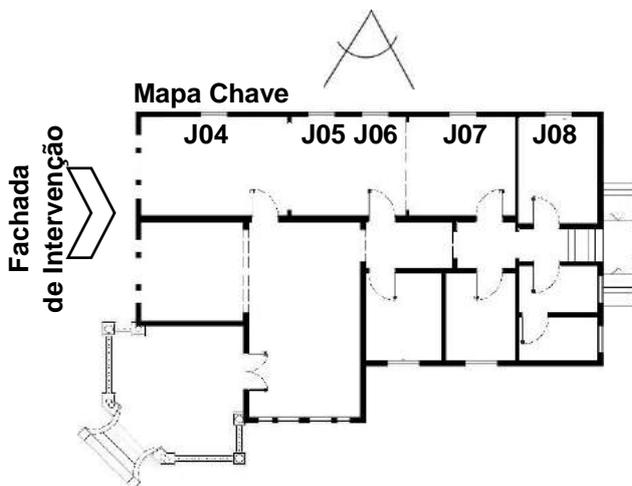
ELEMENTOS ARQUITETÔNICOS: J05, J06 e J07

DESCRIÇÃO: A foto analisada refere-se a lateral esquerda, de quem olha para a casa posicionada em frente da fachada principal, podem-se observar elementos espúrios fixados nas janelas identificadas como J07 e J06. Há ausência de revestimento em relação à tinta do elemento decorativo nas janelas J07, J06 e J05, devido ao desgaste do tempo e ausência de manutenção. No embasamento (rodapé da construção) percebe-se manchas negras e sujidades. A pintura de toda lateral possui manchas e sujidades. A pintura das janelas também está degradada acumulando sujidades devidas à ação do tempo.

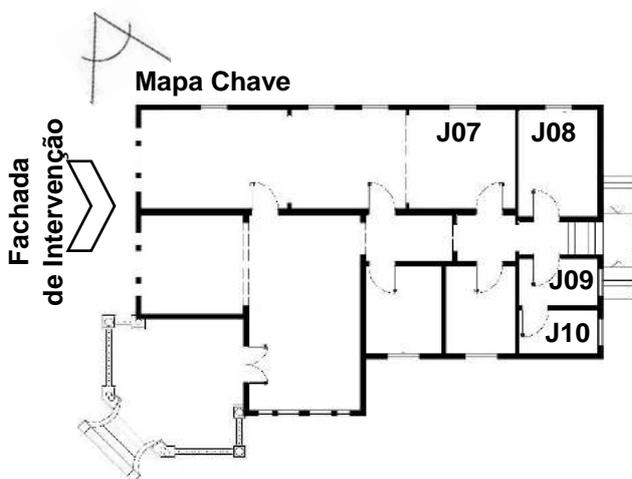
ELEMENTOS ARQUITETÔNICOS: J09 e J10

DESCRIÇÃO: Observando a imagem em perspectiva pode-se notar que assim como na fachada há ausência de revestimentos nos elementos decorativos acima das janelas, destacamento de pinturas e na parte inferior manchas negras pela deterioração pelo tempo. Em todas as janelas há elementos espúrios sendo algum para fechamento do edifício e outros pela ausência do elemento ou aqueles que estão quebrados. Nas fachadas e telhados pode-se observar pátinas biológicas e vegetação.

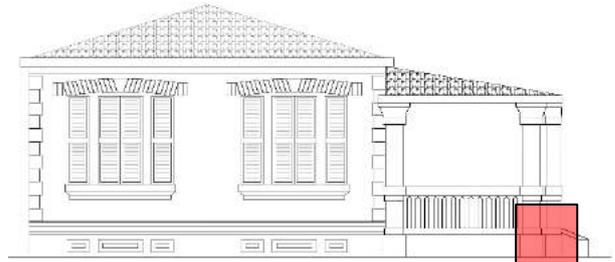
ELEMENTOS ARQUITETÔNICOS: Escadaria

DANO: Desagregação do elemento construtivo da escada.

CAUSA: Devido ao abandono da casa, pode ter ocorrido ação de vandalismo ou deterioração ao longo do tempo.

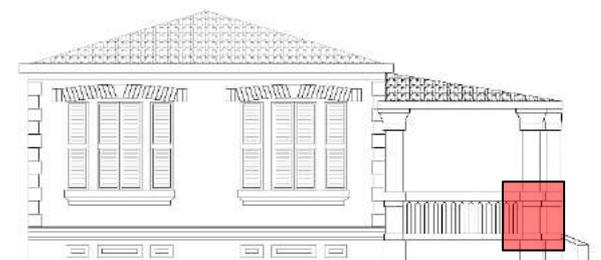
ELEMENTOS ARQUITETÔNICOS: Escadaria

DANO: Ausência de revestimento

SOLUÇÃO: As argamassas para reconstituição são atualmente usadas no preenchimento de fissuras. São usualmente confeccionadas com cal hidráulica como aglomerante. O agregante a ser escolhido dependerá das características granulométricas do material a ser reconstituído. A aplicação de fungicidas e filtros de UV deverá ser apropriadamente utilizada. A adição de pigmentos inorgânicos e quimicamente estáveis, tais como terra ou óxidos metálicos, é permitida. O uso das argamassas com o tradicional cimento deve ser evitado, pois ele pode ocasionar a formação de sais solúveis, danosos à pedra.

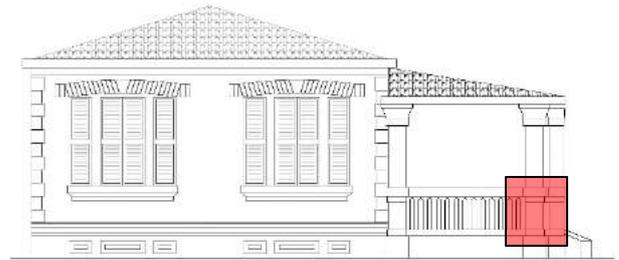
ELEMENTOS ARQUITETÔNICOS: Escadaria

DANO: Pintura deteriorada

CAUSA: O crescimento de organismo sobre o material leva ao aparecimento de machas, sobre a sua superfície, dentro de um processo que pode resultar na deterioração do material. A unidade elevada no material causa o desenvolvimento de fungos, que danificam os elementos arquitetônicos aos longos dos tempos.

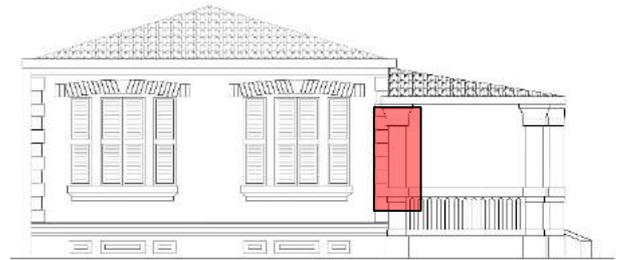
ELEMENTOS ARQUITETÔNICOS: Pilar

DANO: Ausência de elemento construtivo – Cano de captação de água pluvial

CAUSA: Possível remoção por ação de vandalismo ou remoção indevida por deterioração ao longo do tempo.

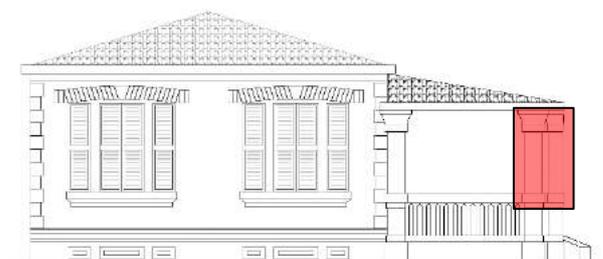
ELEMENTOS ARQUITETÔNICOS: Pilar

DANO: Ausência de revestimento

SOLUÇÃO: As argamassas para reconstituição das cantarias são atualmente usadas no preenchimento de fissuras. São usualmente confeccionadas com cal hidráulica como aglomerante. O agregante a ser escolhido dependerá das características granulométricas do material a ser reconstituído. A aplicação de fungicidas e filtros de UV deverá ser apropriadamente utilizada. A adição de pigmentos inorgânicos e quimicamente estáveis, tais como terra ou óxidos metálicos, é permitida. O uso das argamassas com o tradicional cimento deve ser evitado, pois ele pode ocasionar a formação de sais solúveis, danosos à pedra.

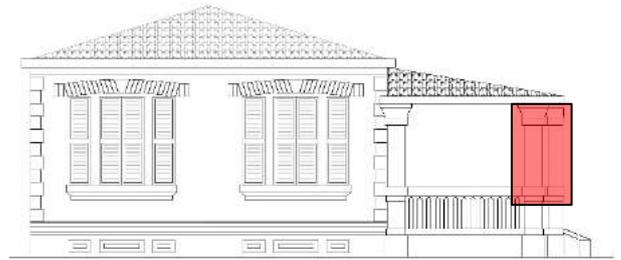
ELEMENTOS ARQUITETÔNICOS: Pilar

DANO: Mancha Negra

CAUSA: Depósito de impurezas ambientais (ataque da chuva), formando uma camada escura que reage com a pedra, levando à sua degradação.

SOLUÇÃO: Micro jateamento de areia - Consiste na remoção das camadas de sujeira através de equipamento apropriado, que provoca jatos de micropartículas (microesferas de vidro, pó de mármore, gesso, pó de quartzo, etc.) a pressão e quantidade controladas e é aplicado nas superfícies de pedra. Pode remover sujidades mais resistentes como tintas, crosta negra e manchas. Exige importação do equipamento, mas a sua alta eficiência poderá diminuir os custos da aplicação.

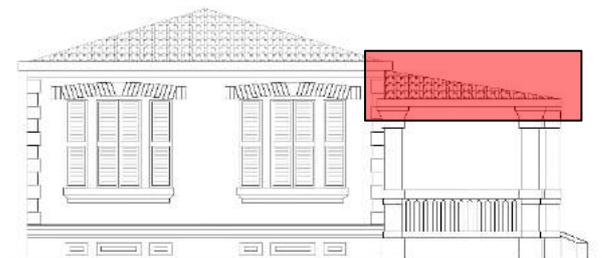
ELEMENTOS ARQUITETÔNICOS: Entrada Principal

DANO: Remoção do telhado

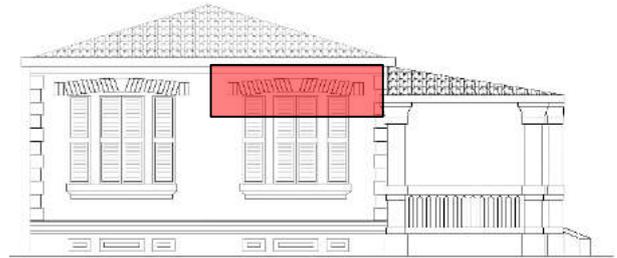
ELEMENTOS ARQUITETÔNICOS: Entrada Principal

DANO: Esfoliação - Degradação que se manifesta com o destacamento espesso de uma ou mais camadas do substrato superficial.

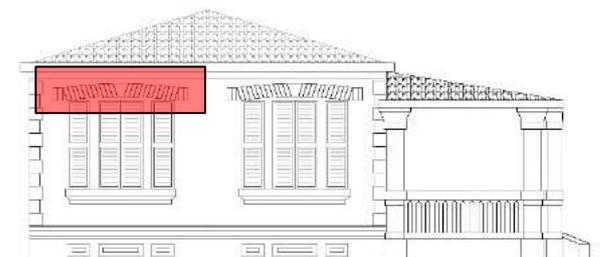
ELEMENTOS ARQUITETÔNICOS: Entrada Principal

DANO: Esfoliação - Degradação que se manifesta com o destacamento espesso de uma ou mais camadas do substrato superficial.

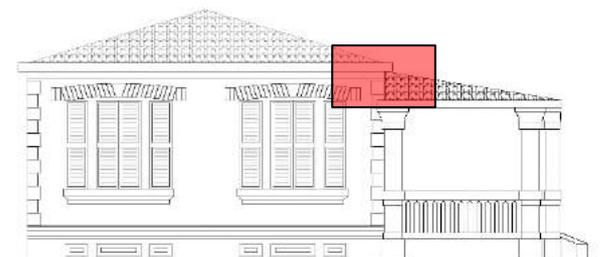
ELEMENTOS ARQUITETÔNICOS: Telhado da Fachada

DANO: Desagregação Perda de parte da pintura, com partes do reboco.

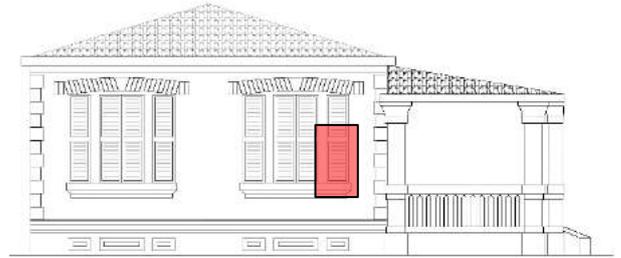
ELEMENTOS ARQUITETÔNICOS: Janela

DANO: Elemento Espúrio – elemento desconhecido.

SOLUÇÃO: 1 - solicitar a orientação de um profissional qualificado; 2 – a substituição total de uma peça de madeira só deve ocorrer em caso extremo; 3 – a reintegração é a intervenção feita no sentido de complementar um pedaço de uma peça danificada ou destruída. 4 – Adquirir madeiras sem alburno. 5 – Sem sinais de fungos e ou insetos 6 – sem nós 7 – peças alinhadas e cortadas no sentido das fibras 8 – peças secas ao ar não em estufas 9 – utilizar madeiras com as mesmas características mecânicas das encontradas na edificação 10 – para pisos, forros e esquadrias, utilizar madeiras tratadas, cuja umidade residual seja semelhante à umidade das madeiras já existentes no edifício.

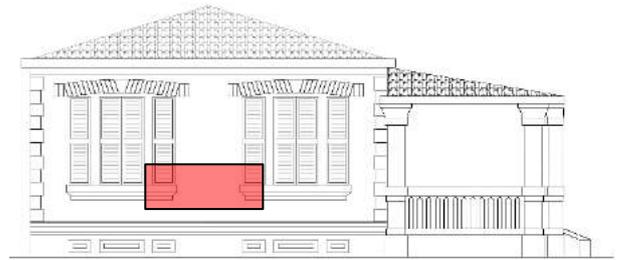
FICHA: 13

DANO: Presença de Eflorescências.

SOLUÇÃO: A primeira providência é impedir o aceso de água à construção. Para tal, é preciso reconhecer o padrão de umidade na área tingida pois este indicará com alguma precisão onde se encontra o foco de alimentação. Em seguida, pode proceder-se à remoção dos sais, embora esta seja uma operação delicada, feita à base da aplicação de emplasto, que deve ser usada apenas para paredes com valor artístico significativo e sob a orientação de um técnico especializado. Em paredes comuns usa-se o chamado reboco sacrificial, uma camada de reboco novo, bastante poroso, que terá a função de sofrer a cristalização dos sais enquanto a alvenaria seca gradualmente, sendo então retirado e aplicado novo reboco sacrificial é que não ocorram mais eflorescências

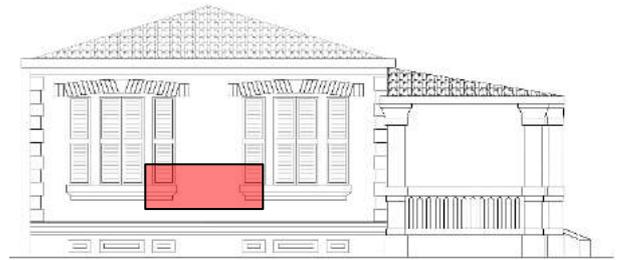
FICHA: 14

DANO: Manchas de umidade

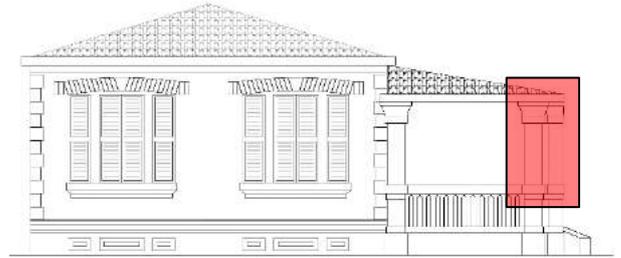
ELEMENTOS ARQUITETÔNICOS: Pilar do Acesso

DANO: Manchas Negras

CAUSA: Ataque de chuvas e poluição atmosférica, resultando num depósito de impurezas ambientais causadoras de uma camada escura que reage com a pedra, degradando-a.

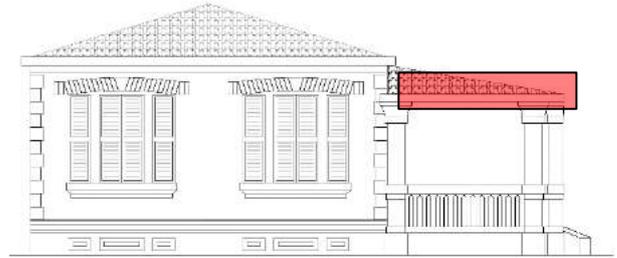
ELEMENTOS ARQUITETÔNICOS: Beiral do Telhado

DANO: Pátina biológica – Vegetação e Manchas Verdes

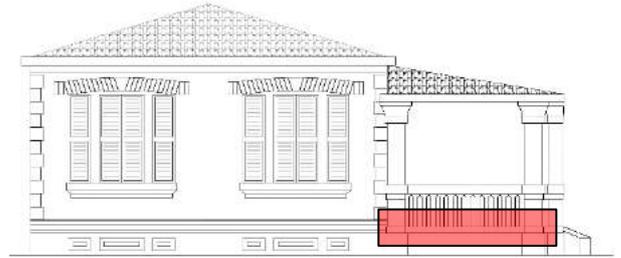
ELEMENTOS ARQUITETÔNICOS: Floreira

DANO: Pátina biológica – Vegetação e Manchas Verdes
