**Casos
seleccionados de
análisis de fallas**

**EPUSP
2018**

**Casos seleccionados de
análisis de fallas**

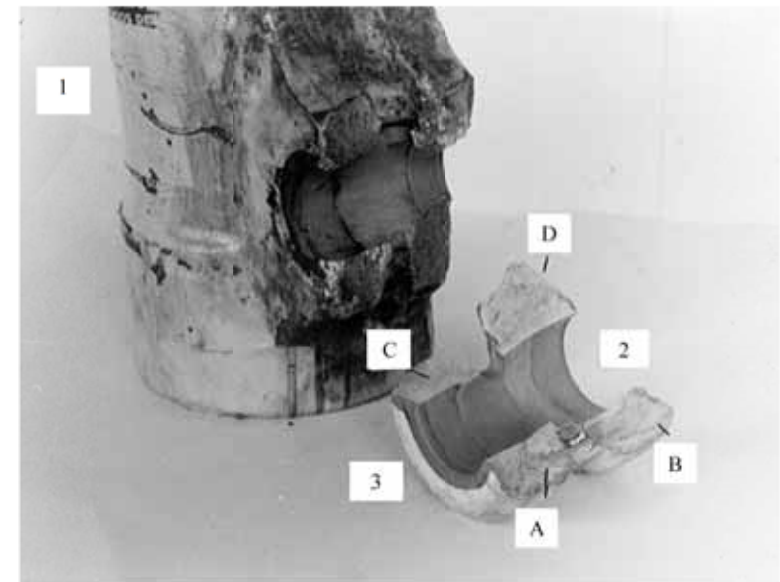
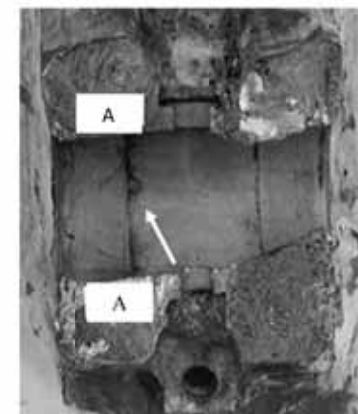
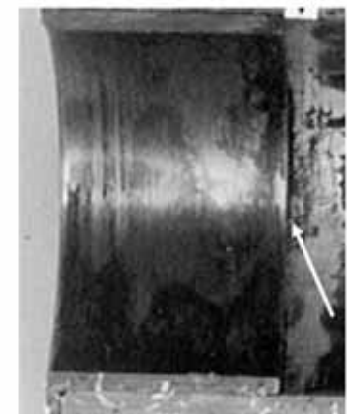
El artículo de Azevedo et al. [20] se refiere a la investigación de la fractura del soporte de fijación (oreja) del cilindro externo del tren de aterrizaje principal de la aeronave *Fokker F-100* ocurrida en 1999 (véase **Figuras 2-a a 2-c** y **Figuras 3-a a 3-c**). Este caso aparentemente no fue reportado a la Agencia Nacional de Aviación Civil (ANAC) y los detalles de este accidente no fueron puestos a disposición por la compañía aérea ni encontrados en el sitio web de la agencia reguladora [23].

Figura 3 - Detalle del soporte de fijación del cilindro externo después de la ruptura: (a) Vista general de los tres fragmentos de la fractura del componente; (b) Presencia de dos líneas oscuras a lo largo del perímetro del agujero de fijación con el *upper torque link* (segmento indicado por la fecha uniendo los puntos A-A); (c) La posición de la línea perimetral oscura en el agujero de fijación coincide con la localización del extremo del buje de acero (instalado por interferencia), corrosión por hendidura [20].

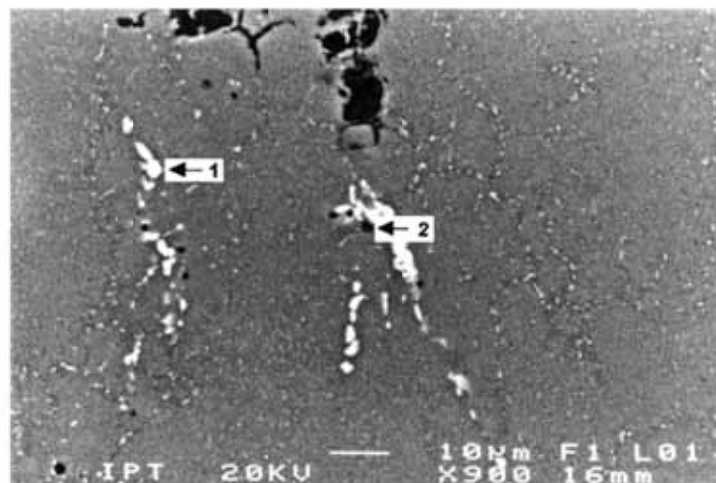
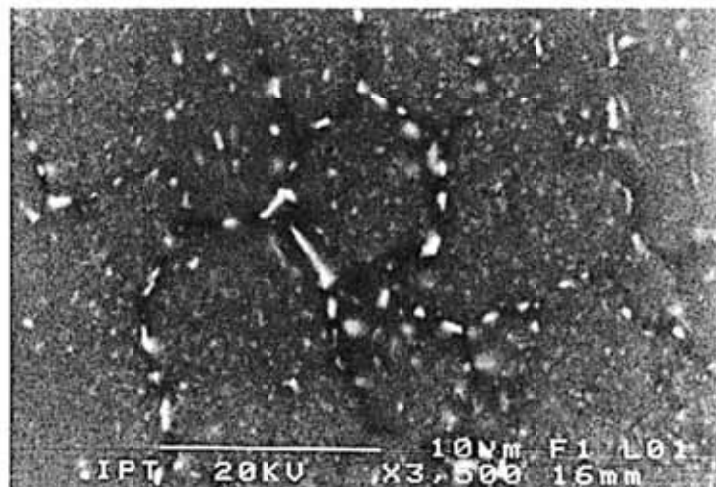
Figura 5 - Microestructura del fragmento 1 (corte en la sección A-A mostrada en la **Figura 3-b**): (a) Presencia de precipitados primarios gruesos. Flecha 1, precipitado claro, es la fase $(FeMn)_3Al_2$ y la flecha 2 precipitado oscuro, es la fase Mg_2Si . Ambas están asociadas a corrosión localizada e intergranular; (b) Detalle de la región recristalizada, mostrando precipitación intergranular de fase rica en Zn y Mg. Muestra sin ataque. MEB (Microscopio Electrónico de Barrido). IES (Imagen de Electrones Secundarios) y microanálisis químico EDS [20].

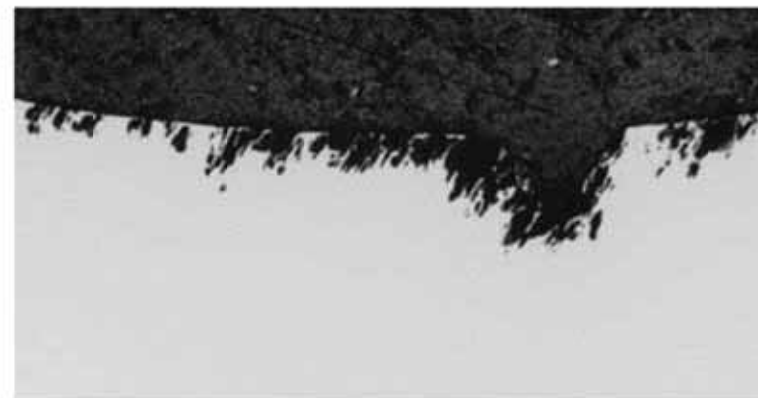
Figura 6 - Microestructura del fragmento 1 (corte en la sección A-A mostrada en la **Figura 3-b**): (a) Intensa corrosión localizada (corrosión por hendidura) a lo largo del perímetro del agujero. Aumento de 23X; (b) Vista general de corrosión selectiva de las regiones recristalizadas siguiendo la orientación bandeada de la microestructura del forjado. Aumento de 500X. Ataque: Keller, Microscopio Óptico (MO) [20].

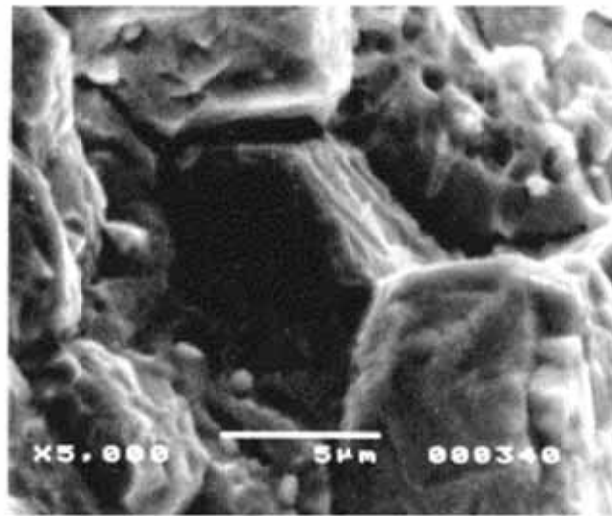
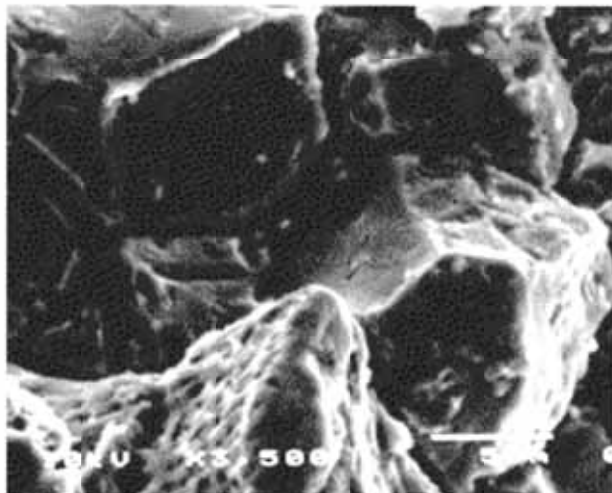
El examen fractográfico reveló en las regiones recristalizadas la presencia mayoritaria de fractura con aspecto intergranular dúctil (véase **Figura 8-a**) y de algunas regiones con fractura intergranular frágil (véase **Figura 8-b**). La región no-recristalizada presentó, en la mayor parte de los casos, fractura dúctil transgranular con alveolos (véase **Figura 8-c**) [20]. Esta observación experimental confirma los resultados de la literatura, que indica que la fractura de aleaciones de Al del sistema Al-Zn-Mg-X ésta generalmente asociada con fractura intergranular dúctil [26-29].

Figura 8 – Examen microfractográfico: (a) Fragmento 3, sector A, superficie de fractura próxima del origen de la grieta inestable, mostrando fractura intergranular dúctil en la región recristalizada; (b) Fragmento 3, sector A, superficie de fractura próximo del origen de la grieta inestable, mostrando fractura por descohesión intergranular en la región recristalizada. MEB. IES [20].

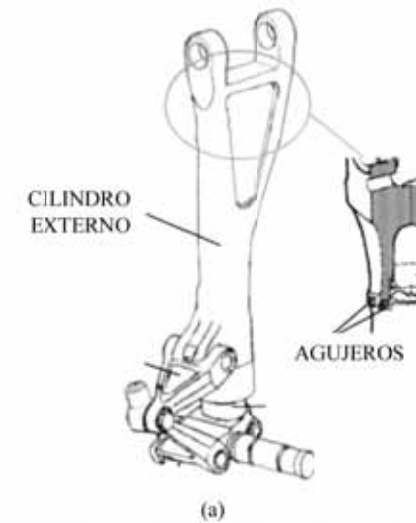
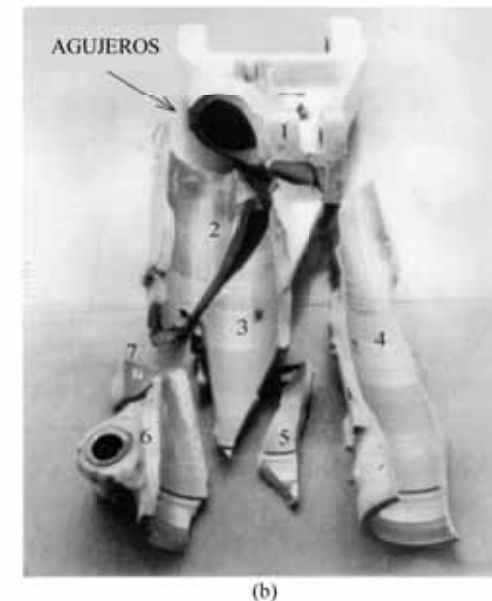
El cilindro externo del tren de aterrizaje (véase Figuras 9-a y 9-b) se rompió en siete partes y todas las superficies de fractura fueron examinadas. La presencia de marcas radiales convergentes en las superficies de fractura indicó que la falla del cilindro externo fue nucleada en los fragmentos 1 y 2 (agujeros A y B) y se propagó a lo largo del eje principal del cilindro externo del tren de aterrizaje, como mostrado esquemáticamente en la Figura 9-c.

Figura 9 – (a) Esquema del cilindro externo del tren de aterrizaje del Fokker 100, mostrando la posición de dos agujeros en la parte superior del cilindro; (b) Cilindro externo del tren de aterrizaje fracturado en siete fragmentos en la condición como recibido [21].

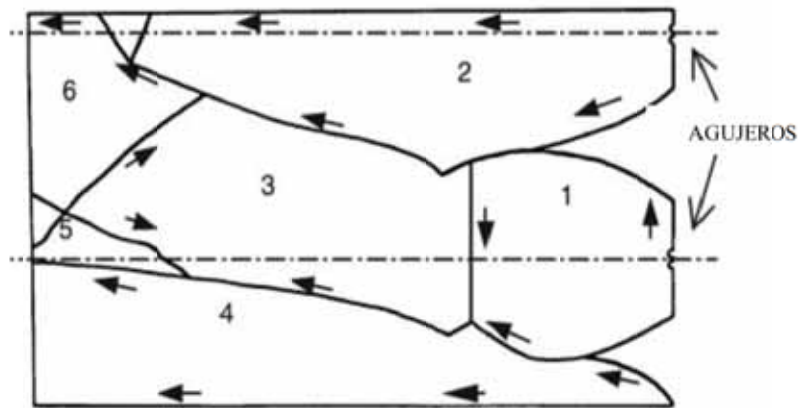
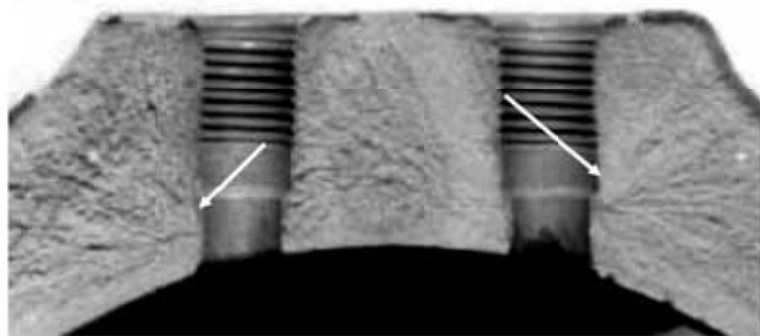
El examen de las superficies de fractura no mostró aspecto de deformación plástica macroscópica, mas reveló fractura del tipo plana con una pequeña proporción de labios de cizallamiento (*shear lip*) (con espesor entre 1,0 y 1,5 mm) a lo largo de los bordes con las superficies externas e internas del cilindro. Marcas radiales presentes en los fragmentos 1 y 2 indicaron que la fractura fue nucleada en los agujeros roscados A y B, junto al cambio de sección presente en los agujeros (véase Figura 9-d).

Figura 9 (continuación) – (c) Esquema de la propagación inestable de grietas después de inspección macrofractográfica, mostrando que la fractura es originada en los agujeros A y B; (d) Presencia de marcas radiales, indicando los dos puntos de origen de la fractura (véase las flechas) como siendo en la superficie lisa, junto al cambio de sección. El agujero roscado del cilindro externo (identificado como agujero B) fue identificado en más detalle [21].

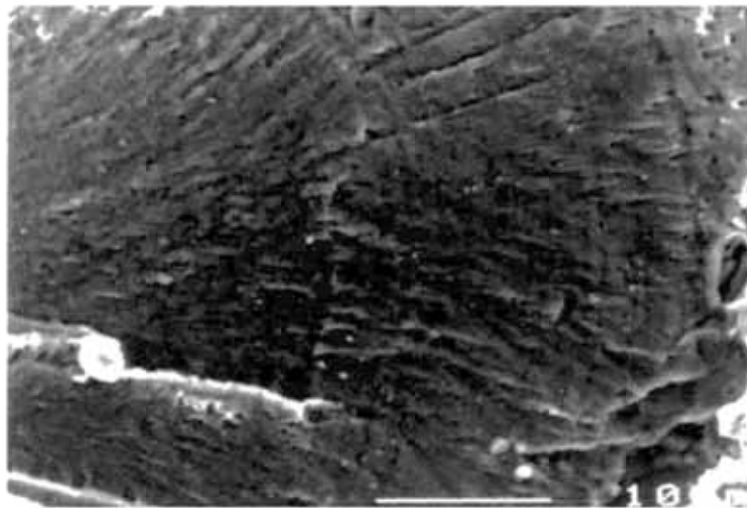
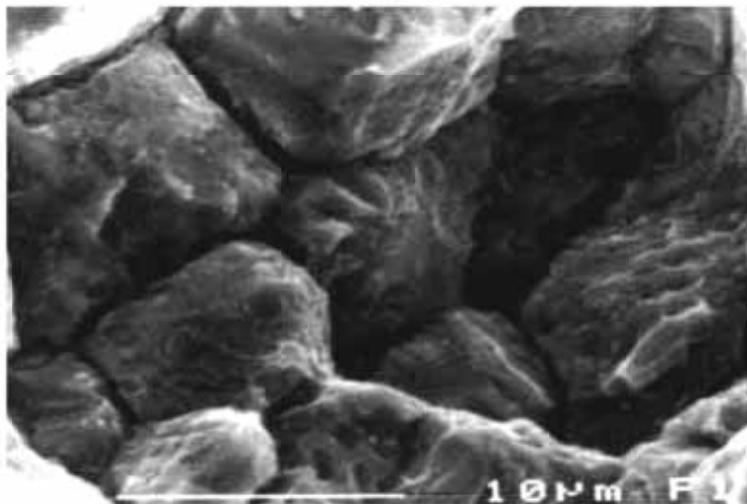
El análisis microfractográfico de la región de inicio de la fractura del cilindro externo (área adyacente a la superficie del agujero B, véase **Figura 10-a a 10-c**) reveló tres topografías de superficie de fractura:

- Región 1: superficie de fractura plana con forma semiéptica junto a la superficie del agujero B. La longitud de esta región es de aproximadamente 0,6 mm. El examen fractográfico reveló marcas "concoideas" originadas en la superficie interna del agujero B, asemejándose a estrias de fatiga con espaciamiento de aproximadamente 1 μm (véase **Figura 10-a**);
- Región 2: superficie rugosa con fractura intergranular dúctil (véase **Figura 10-b**) e intenso agrietamiento secundario del tipo intergranular;
- Región 3: superficie rugosa con fractura transgranular dúctil con alveolos (véase **Figura 10-c**).

Figura 10 – Examen microfractográfico: (a) Detalle del área de la superficie plana localizada junto al agujero B (véase **Figura 9-d**). Observase el área con formato elíptico siendo irradiada del punto de inicio de la fractura y conteniendo estrías de fatiga con espaciamiento de aproximadamente 1 μm; b) Detalle en la región rugosa de la fractura junto a la región de inicio de la fractura dúctil intergranular. MEB. IES.

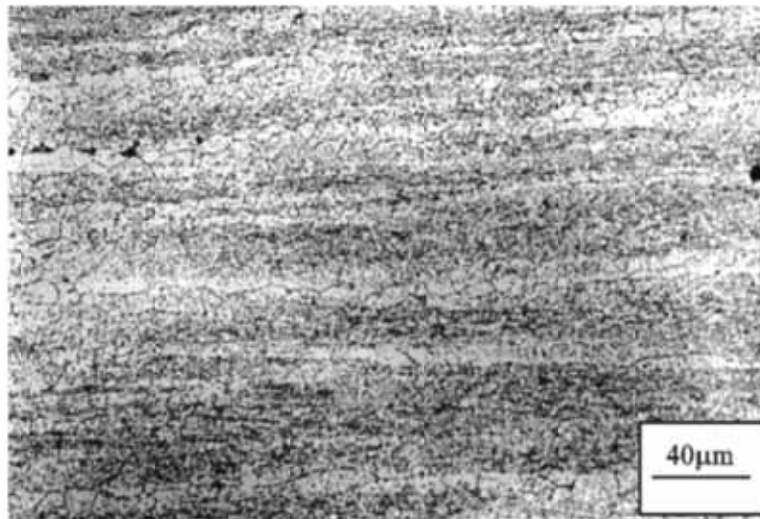
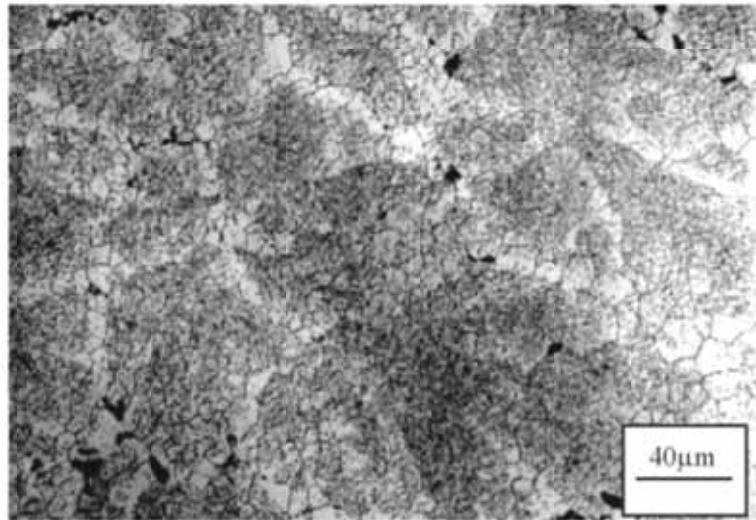
Fueron realizados ensayos de tenacidad a la fractura (K_{Ic}) en dos orientaciones distintas (véase **Figuras 11-a y 11-b**) para estudiar la anisotropía de la tenacidad a la fractura del material forjado. Los resultados mostraron valores mayores de K_{Ic} (valor medio igual a 21,4 $\text{MPa}\cdot\text{m}^{1/2}$) para la orientación LT que para la orientación TL (valor medio igual a 13,2 $\text{MPa}\cdot\text{m}^{1/2}$) [21].

Figura 11 – Caracterización microestructural de los cuerpos de prueba de tenacidad a la fractura: (a) Microestructura orientada a lo largo del camino de propagación de la grieta (orientación TL); (b) Microestructura orientada perpendicularmente al camino de propagación de la grieta (orientación LT). MO [21].

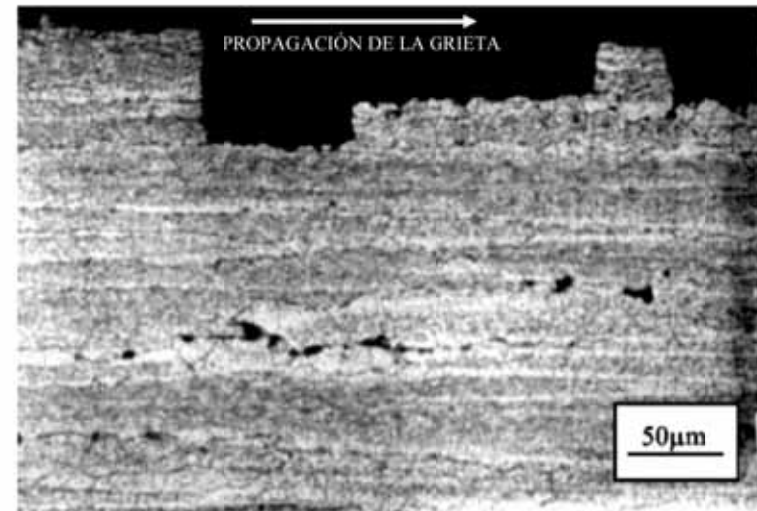
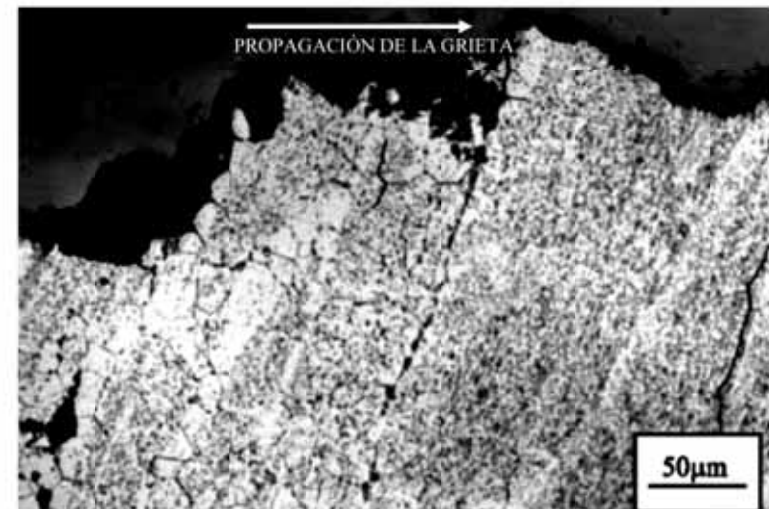
Para la orientación TL (valor medio igual a 13,2 $\text{MPa}\cdot\text{m}^{1/2}$), la propagación inestable de la grieta también ocurrió en la frontera entre las regiones recristalizadas y no-recristalizadas (véase **Figura 11-c**). La propagación inestable de la grieta para la orientación LT (valor medio igual a 21,4 $\text{MPa}\cdot\text{m}^{1/2}$) atravesó las regiones no-recristalizadas [21].

Figura 11 (continuación) – Caracterización microestructural de los cuerpos de prueba de tenacidad a la fractura: (c) Propagación de la grieta (flecha) en forma de escalón (orientación TL), siguiendo preferentemente la orientación de la microestructura; (d) Propagación de la grieta, atravesando las regiones no-recristalizadas (orientación LT). Ataque: Keller. MO [21].

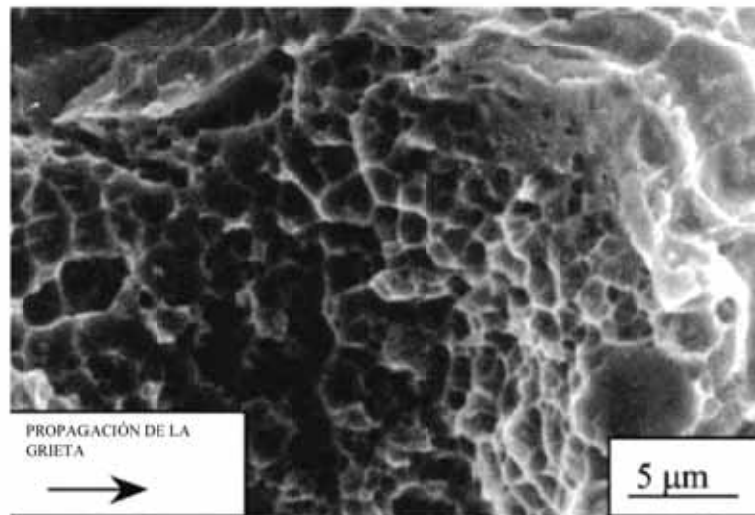
Figura 12 (continuación) – Examen microfractográfico de los cuerpos de prueba de tenacidad a la fractura: (c) Orientación TL ($13,2 \text{ MPa}\cdot\text{m}^{1/2}$) y (d) Orientación LT ($21,4 \text{ MPa}\cdot\text{m}^{1/2}$): fractura transgranular dúctil en la región no-recristalizada [21].

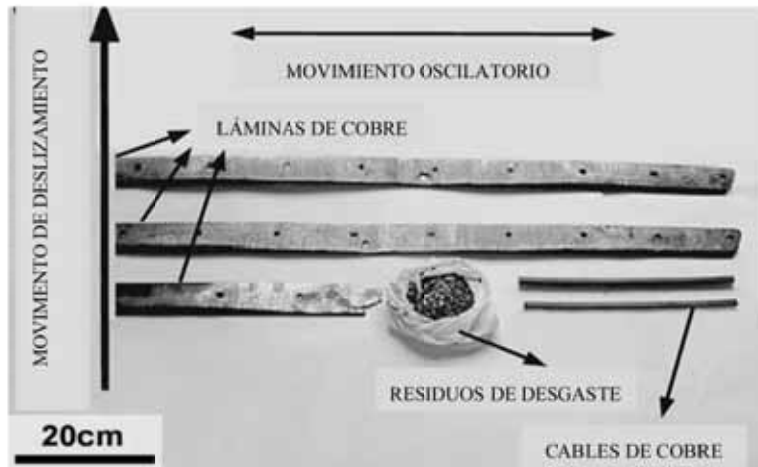
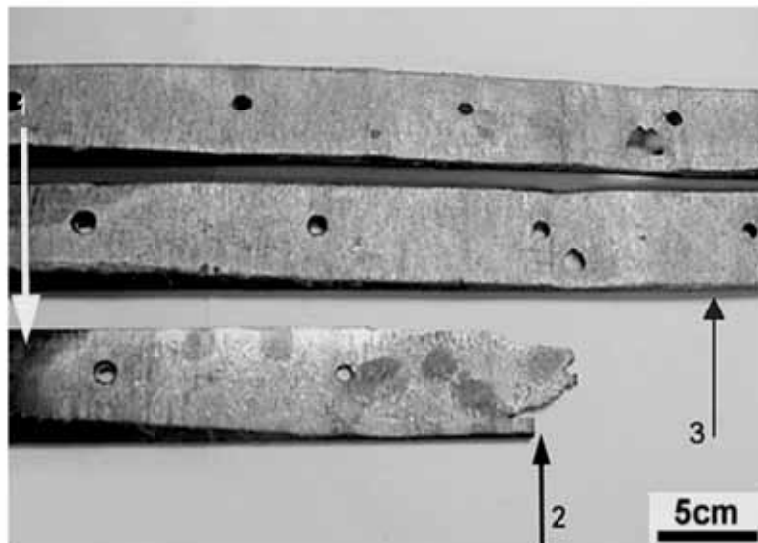
Figura 14 – Inspección visual: (a) Vista general de los tres segmentos de las líneas de contacto desgastadas, dos segmentos de cable de cobre nuevos y la bolsa plástica conteniendo residuos de desgaste; (b) Muestreo de las láminas: la flecha 1 indica la región de la lámina sin desgaste aparente, la flecha 2 indica la región con desgaste “severo”, la flecha 3 indica la región con desgaste “moderado” [52].

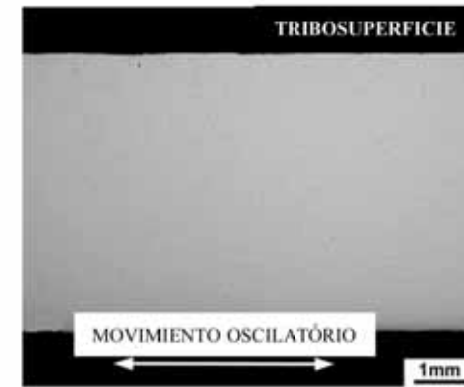
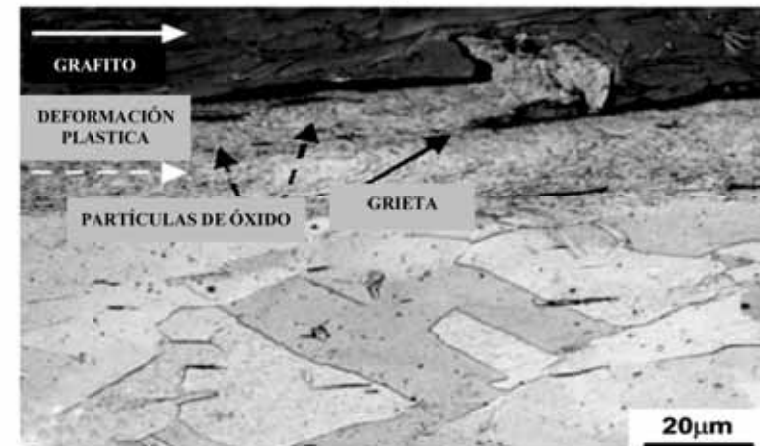
El examen de la región sin desgaste aparente de la lámina (véase Figura 15-a) mostró una camada lubricante de grafito (microdureza de 9HV_{0,01}) de 100 μm de espesor sobre la lámina conductora de cobre (véase Figura 15-b). Se observó también una grieta subsuperficial en la capa deformada plásticamente (espesor de 30 μm y microdureza de 93 HV_{0,01}) al lado de la tribosuperficie de la lámina de cobre sin desgaste aparente (véase Figura 15-b). La grieta está orientada a lo largo del movimiento de oscilación entre los cables de cobre y las láminas de cobre (véase Figura 15-a).

La microestructura de la región más interna de la lámina de cobre (véase Figura 15-b) no presentó deformación plástica, reveló granos equiaxiales de Cu (α) con diámetro de aproximadamente 30 μm e inclusiones alargadas de Cu₂O. Los resultados indicaron que las interfaces entre la matriz de Cu (α) y las inclusiones de Cu₂O localizadas dentro de la camada deformada plásticamente son puntos preferenciales de nucleación de grietas subsuperficiales.

Figura 15 – Microestructura de la lámina de cobre en la región sin desgaste aparente. La dirección deslizante es ortogonal a la página: (a) Ausencia de surcos de desgaste en la tribosuperficie de la lámina; (b) Detalle de la tribosuperficie mostrando la camada de grafito (véase la flecha blanca), con un espesor de 100 µm y microdureza de 9 HV_{0,01}, y camada deformada plásticamente (flecha blanca punteada), con espesor de 30 µm y microdureza de 93 HV_{0,01}, orientada a lo largo de la dirección del movimiento de oscilación. La capa deformada plásticamente presenta inclusiones alargadas de Cu₂O con la misma morfología del sustrato no deformado. Se observa la nucleación y propagación de una grieta subsuperficial (véase la flecha negra continua) a lo largo de la interface entre Cu₂O y la matriz. La región no deformada presenta granos equiaxiales de aproximadamente 30 µm e inclusiones alargadas de Cu₂O (microanálisis químico EDS). MEB. IER [52].

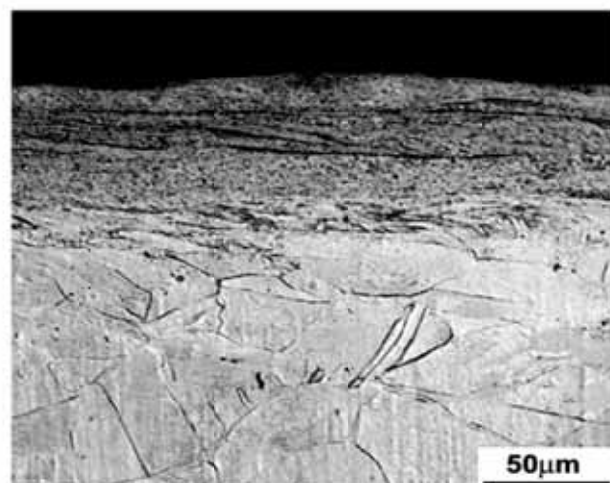
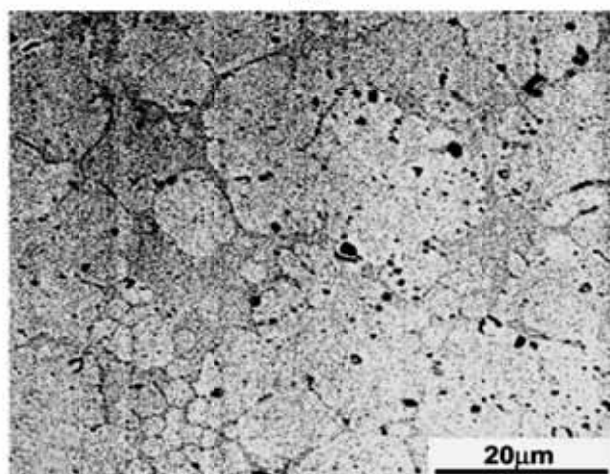
Figura 17 – Microestructura del residuo de desgaste: (a) Detalle microestructural del residuo con morfología semejante a un disco (*pancake*), que es compuesto por material plásticamente deformado en la superficie (microdureza de 106 HV_{0,01}) conteniendo grietas subsuperficiales; (b) Microestructura de los residuos de desgaste con morfología de gota, mostrando una microestructura dendrítica (microdureza de 59 HV_{0,01}) e inclusiones globulares de Cu₂O. La presencia de óxido indica que estos residuos de desgaste fueron originados por la fusión de la camada superficial de la lamina de cobre. MEB, IES y IER [52].

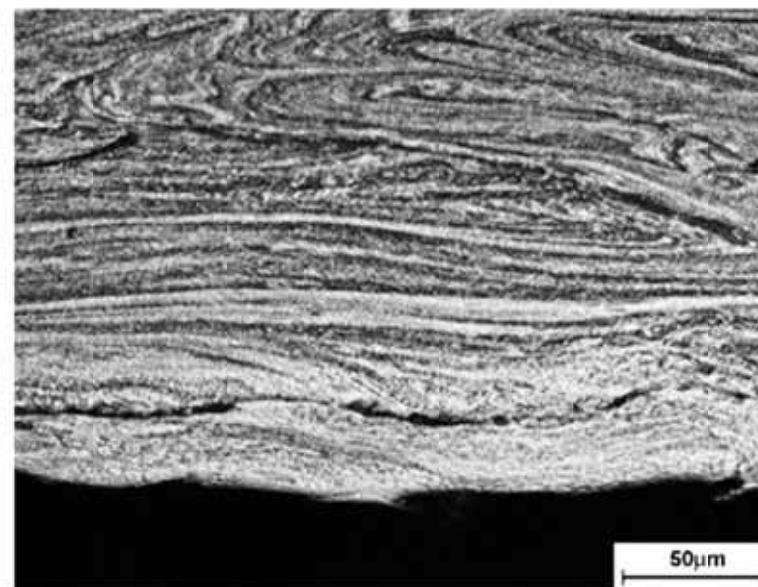
Figura 17 (continuación) - Microestructura del residuo de desgaste: (c) Detalle del residuo completamente deformado plásticamente (microdureza de 120 HV_{0,01}), probablemente originado en los cables de cobre (ausencia de inclusiones de Cu₂O). MEB, IES, IER [52].

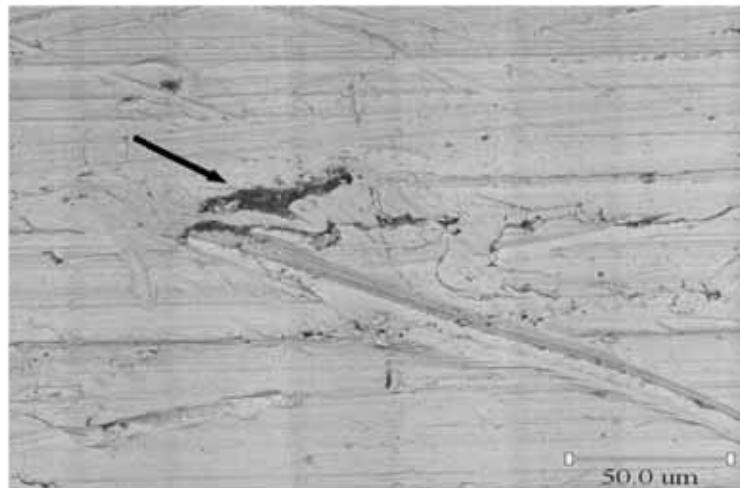
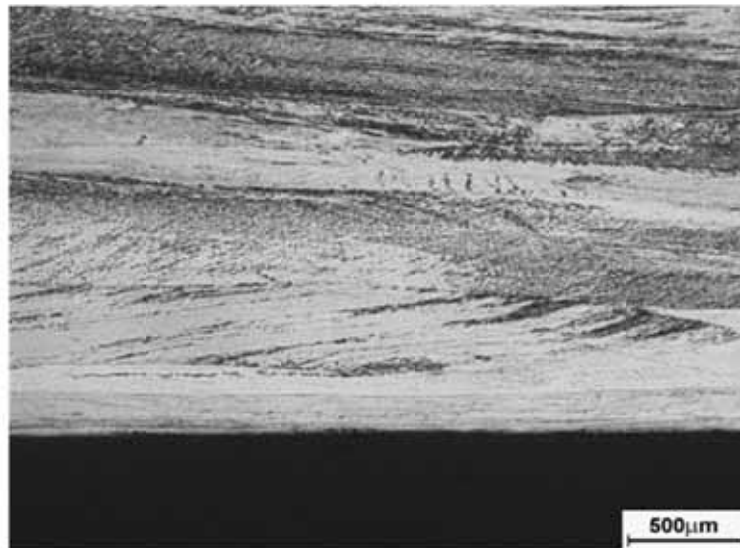
El examen topográfico de los cables conductores mostró la presencia de partículas abrasivas exógenas de Al₂O₃, con dureza nominal de 2000 HV [55-56], incrustadas en las tribosuperficies de los cables (véase **Figura 18-a**). La caracterización metalográfica de los cables conductores reveló granos alargados de Cu (α) con microdureza de 96 HV_{0,05}, típicos de la condición deformada (véase **Figura 18-b**). La presencia de inclusiones de Cu₂O no fue observada en los cables.

Figura 18 – Cable de cobre sin uso: (a) Topografía del cable mostrando una partícula de Al_2O_3 (véase la flecha). MEB. IES, microanálisis EDS; (b) Microestructura orientada del cable de cobre, típica del material deformado plásticamente a frío (microdureza de 96 $HV_{0,01}$). MEB. IER [52].

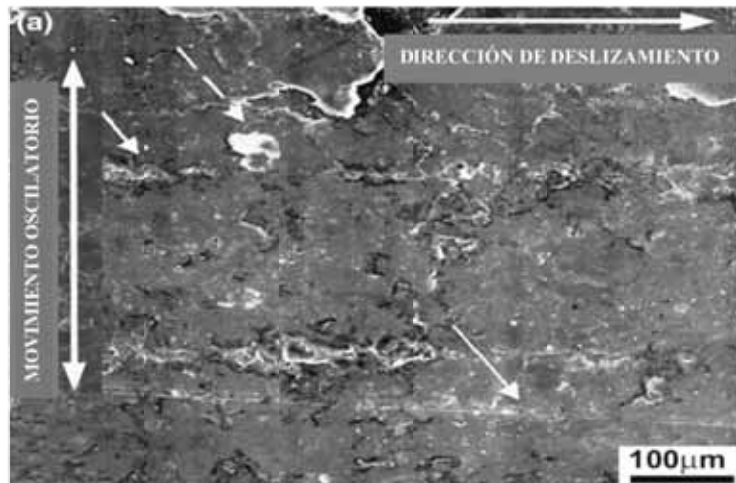
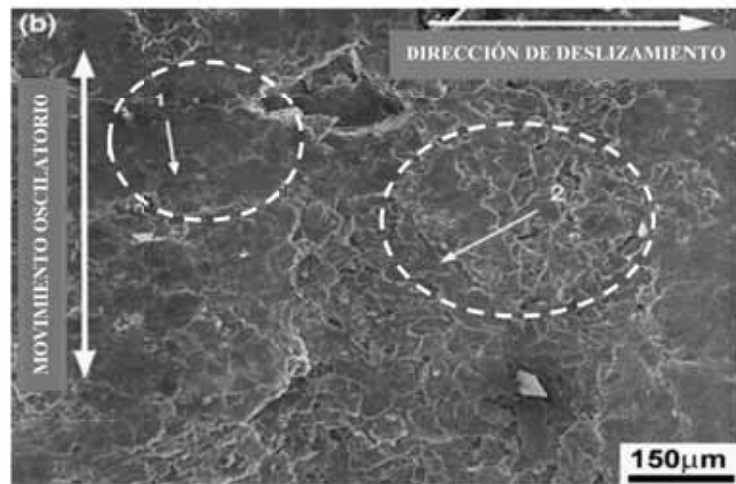
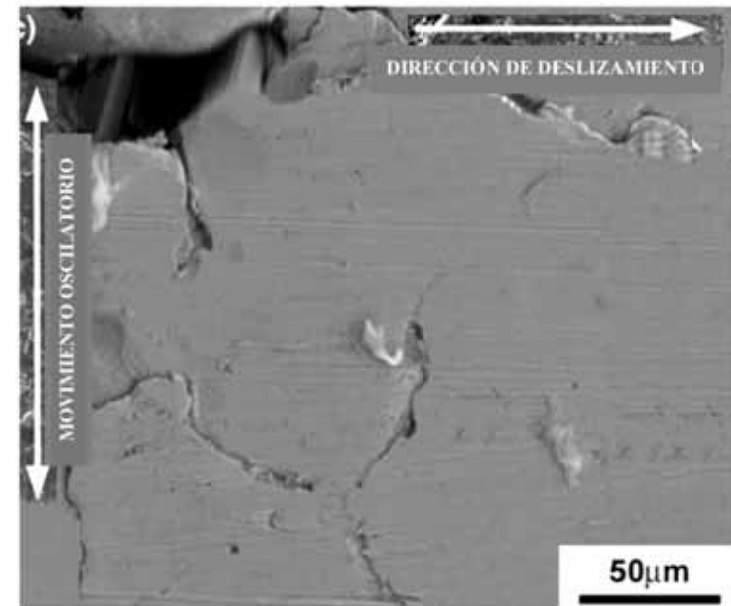
- En la primera etapa ocurrieron, el régimen de desgaste mixto de la capa lubricante de grafito (desgaste adhesivo y desgaste abrasivo con presencia del tercer cuerpo) y el régimen de desgaste adhesivo con lubricación de la lamina de cobre, con presencia de deformación plástica y de agrietamiento en el sentido del movimiento de oscilación (véase **Figura 19-a**). El desprendimiento de la capa lubricante de grafito fue mostrado en la **Figura 19-b**, mientras la **Figura 19-c** muestra las marcas de desgaste abrasivo de la capa de grafito y el agrietamiento de la capa de grafito [52].

Figura 19 – Examen topográfico de la tribosuperficie de la lámina en la región sin desgaste aparente (con camada de grafito): (a) La flecha blanca punteada muestra desechos de Cu deformados en la capa de grafito, mientras que las flecha blancas continuas apuntan para las marcas de desgaste abrasivo en la capa de grafito en el sentido del movimiento del tren; (b) Algunas áreas (véase flecha 1) muestran la camada de grafito deformada plásticamente y agrietada, mientras otras áreas (véase flecha 2) indican el desprendimiento de la capa de grafito. MEB. IES [52].

Figura 19 (continuación) – Examen topográfico de la tribosuperficie de la lámina en la región sin desgaste aparente (con capa de grafito): (c) Detalle mostrando marcas de desgaste abrasivo y de grietas en la capa de grafito. MEB. IES [52].

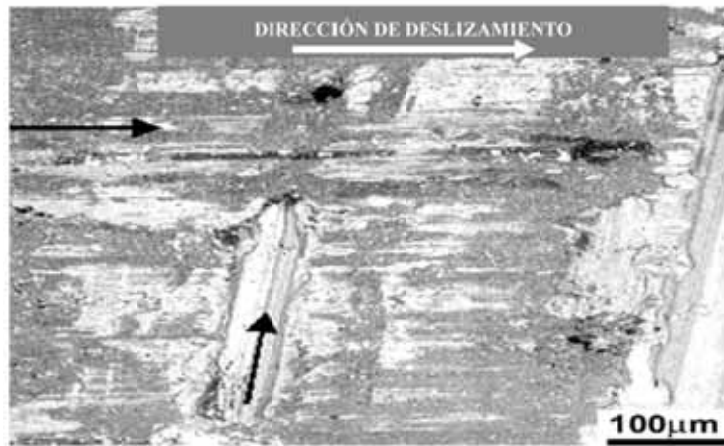
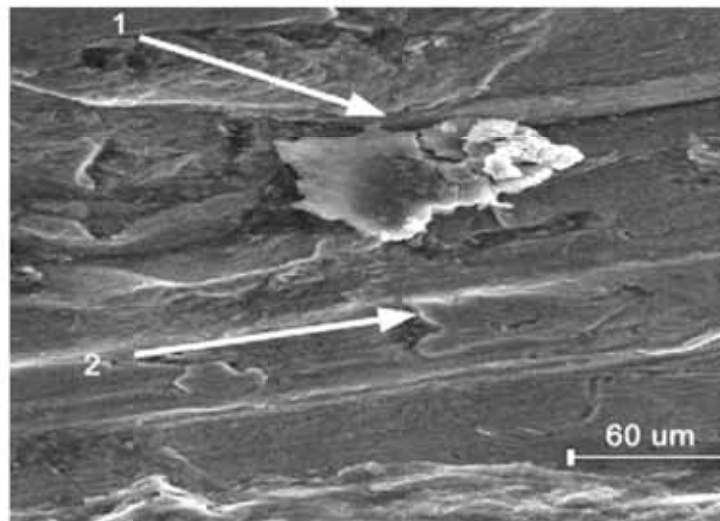
- Después del desgaste parcial de la capa de grafito, se inició la segunda etapa, con la acción del desgaste abrasivo de las láminas de cobre (véase **Figuras 20-a a 20-b**), que presentó marcas de desgaste orientadas en dos sentidos del movimiento relativo entre los cables y las láminas: oscilación y deslizamiento. Se observó la presencia de partículas exógenas y abrasivas de SiO_2 en las tribosuperficies de las láminas (contaminación del medio) [52].

Figura 20 – Examen topográfico de la tribosuperficie de la lámina de cobre en la región con desgaste “moderado”: (a) Las partículas negras son residuos de grafito y las regiones grises oscuro revelan una fina capa de grafito. Se observan marcas de desgaste abrasivo (flechas negras) a lo largo de dos direcciones (movimientos de deslizamiento y oscilatorio); (b) Detalle mostrando la presencia del tercer cuerpo (véase flecha 1) asociado con marcas de desgaste abrasivo (véase flecha 2) en el sentido oscilatorio entre el cable y la lámina. MEB. IES. IER [52].

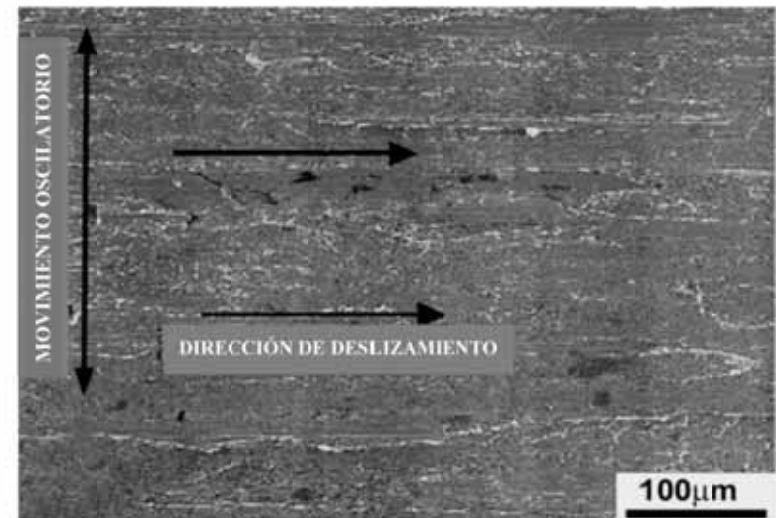
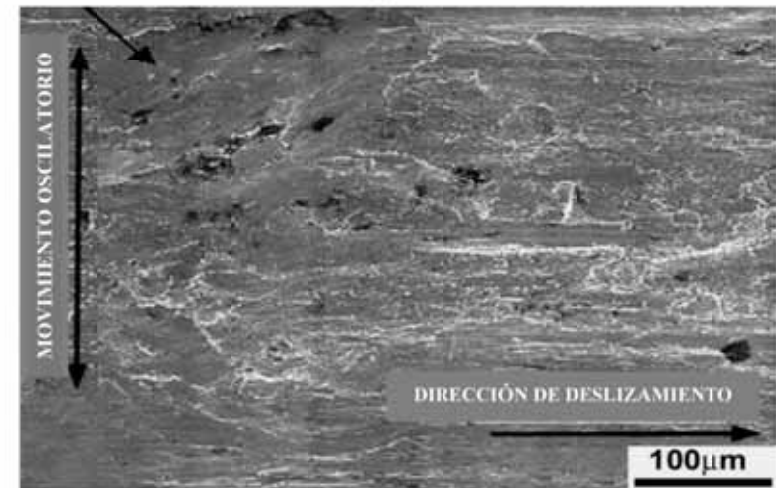
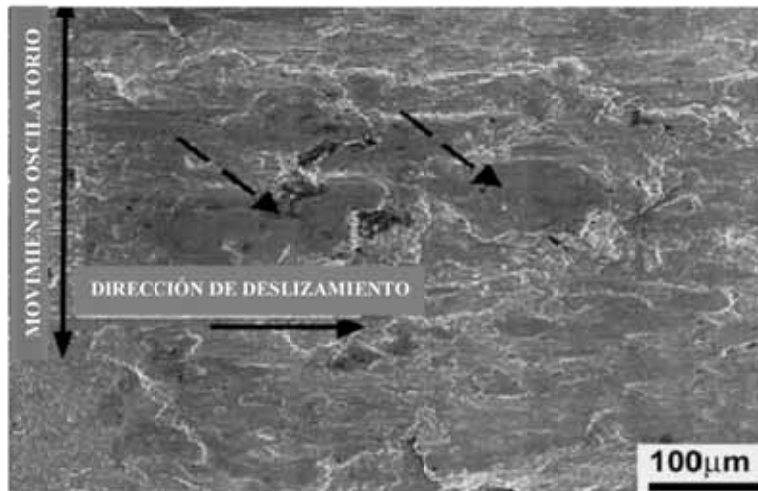
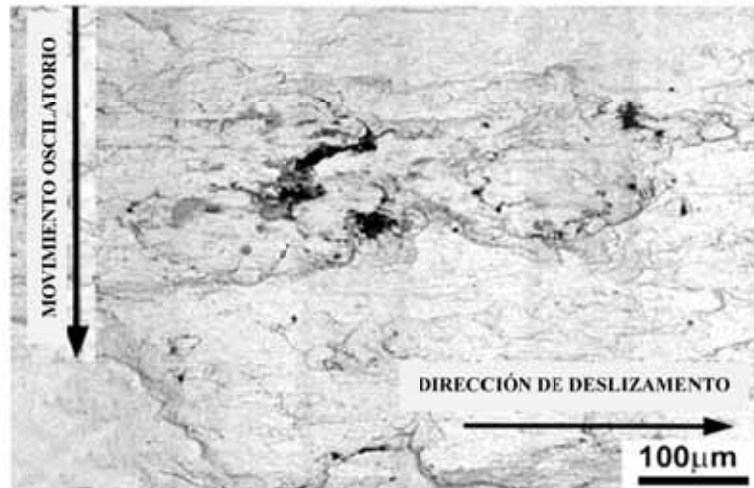
- Después del desgaste completo de la capa de grafito, la tercera etapa evolucionó más rápidamente y las marcas de desgaste estaban orientadas preferentemente a lo largo de la dirección del deslizamiento del tren (véase **Figuras 21-a a 21-d**). En esta etapa ocurrió el régimen de desgaste mixto entre las tribosuperficies de la lamina de cobre y de los cables conductores, con la acción simultánea de desgaste adhesivo sin lubricación (entre cable y lámina), de desgaste abrasivo con presencia de tercer cuerpo (residuos de Cu deformado, partículas de Cu_2O , SiO_2 y Al_2O_3) y del desgaste inducido por electricidad (fusión localizada) [52].

Figura 21 – Examen topográfico de la tribosuperficie de la lámina en la región con desgaste “severo”: (a) las flechas negras muestran marcas de desgaste abrasivo alineadas a lo largo de la dirección de deslizamiento. Las partículas negras son residuos de grafito; (b) La flecha negra indica la región con intensa deformación plástica de la lámina. MEB. IES [52].

Figura 21 (continuación) - Examen topográfico de la tribosuperficie de la lámina en la región con desgaste "severo": (c) Las flechas negras punteadas muestran marcas de desgaste abrasivo alineadas a lo largo de la dirección de deslizamiento. Las flechas punteadas apuntan para las regiones con una intensa deformación plástica; (d) Las regiones más oscuras contienen grafito residual, las regiones grises están cubiertas con óxido de cobre y las regiones más claras son compuestas de cobre metálico. MEB. IES. IER, microanálisis EDS [52].

La presencia dominante de residuos de desgaste con morfología de disco “pancake” indicó que el principal mecanismo de desgaste de las láminas conductoras de cobre fue abrasivo [57]. Se sugirió, de esta manera, la selección de un material compuesto de Cu-grafito [58] para la fabricación de láminas conductoras, así evitar la transición para etapas de mayor desgaste.

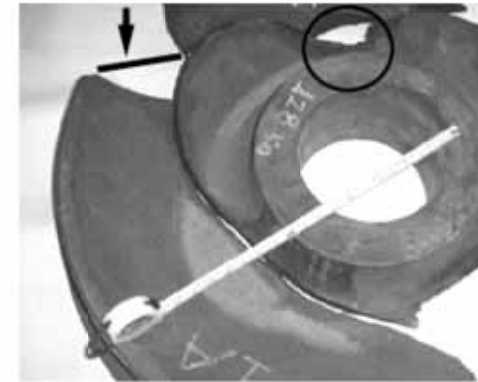
Un tren con 200 vagones cargados con mineral de hierro se descarriló el 02/06/2003 y como consecuencia, 46 vagones se volcaron. El artículo de Fuoco et al. [68] investigó una rueda ferroviaria fracturada (fabricada en acero fundido, véase **Figura 22**) que hipotéticamente causó el descarrilamiento del tren.

Figura 22 – Vista general de la rueda ferroviaria fracturada. Fueron examinadas las regiones A, B (círculo) y C (flecha) [68].

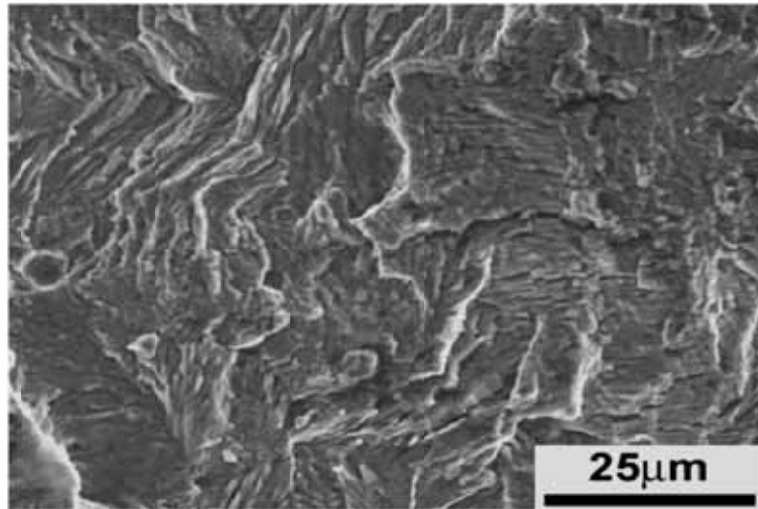
Las **Figuras 24** y **25** muestran las características microfractográficas de las regiones de la fractura estable de probetas de tenacidad a la fractura (K_{Ic}) extraídos de la rueda. La región de crecimiento estable de la grieta por fatiga (véase **Figura 24**) presentó estrías de fatiga típicas de la microestructura perlítica, con algunas regiones mostrando intenso agrietamiento secundario de la interface cementita y ferrita. La interpretación de fractura por fatiga de microestructuras perlíticas, sin embargo, no es tan simple como la de microestructuras ferríticas y austeníticas [68].

Figura 24 – Examen microfractográfico de la región de propagación estable de la grieta de fatiga mostrando la tenacidad a la fractura, exhibiendo “estrías” en diferentes orientaciones, muestra después de la limpieza con acetona. MEB. IES [68].

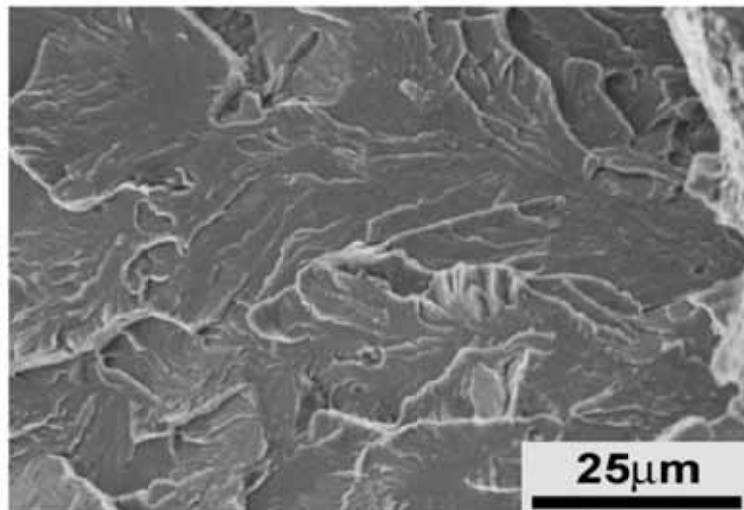
El examen microfractográfico de la región de crecimiento inestable de la grieta mostró un aspecto típico de clivaje transgranular, que es comparativamente más facetado y sin agrietamiento secundario de las interfaces entre las fases ferrita y cementita (véase **Figura 25**) [68].

Figura 25 - Examen microfractográfico de la región de propagación inestable de la grieta de la probeta de tenacidad a la fractura. Exhibiendo fractura por clivaje transgranular, muestra después de la limpieza con acetona. MEB. IES [68].

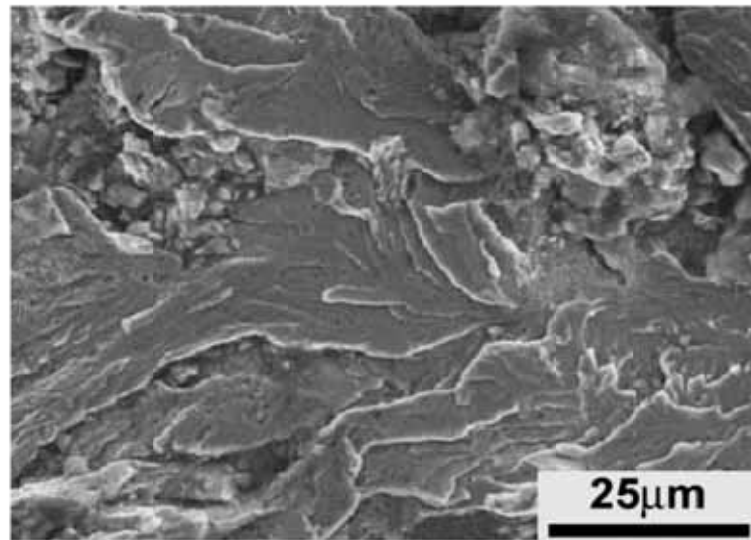
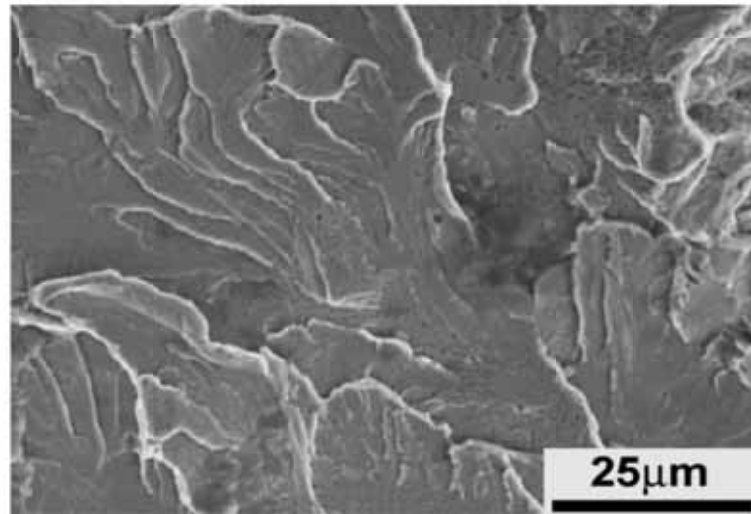
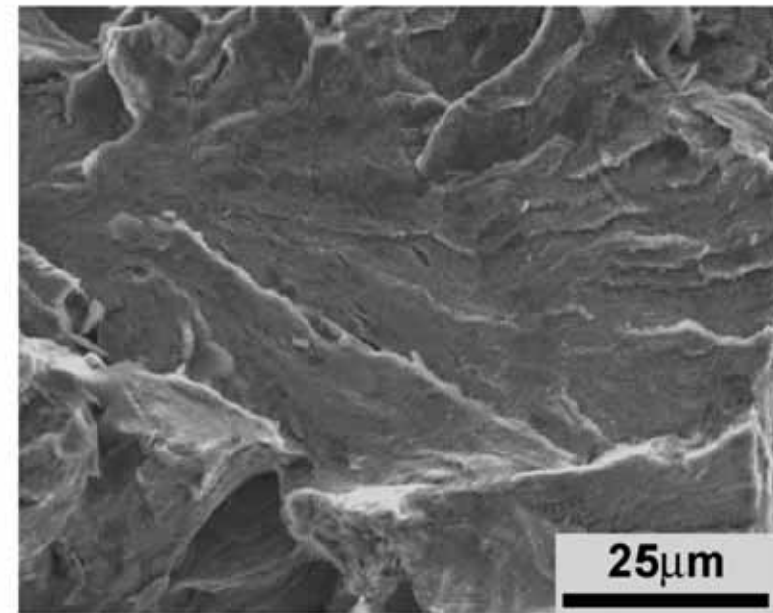
Las **Figuras 26-a a 26-c** presentan los aspectos microfractográficos de las superficies de fractura de las probetas A, B y C de la rueda ferroviaria. Las superficies de fractura son constituidas esencialmente por clivaje transgranular, sin ninguna evidencia de la presencia de marcas de estrías de fatiga o de intenso agrietamiento secundario de la interface entre las fases ferrita y cementita (comparar con la **Figura 24**). Los resultados microfractográficos de la fractura de la rueda no mostraron ninguna evidencia de la ocurrencia de fractura por fatiga (**Figuras 26-a a 26-c**), apenas topografías típicas de fractura por clivaje transgranular, típicas de fractura por sobrecarga [69-70].

Figura 26 – Examen microfractográfico de la rueda de acero fundido: (a) Fractura de la muestra A después de limpieza en ultrasonido y acetona; (b) Fractura de la muestra B después de limpieza en ultrasonido y acetona. MEB. IES [68].

Figura 26 (continuación) – Examen microfractográfico de la rueda de acero fundido: (c) Fractura de la muestra C después de limpieza en ultrasonido con ácido fosfórico. Clivaje transgranular y ausencia de fractura por fatiga. MEB. IES [68].

Los resultados microfractográficos de las superficies en las regiones A, B y C de la rueda de acero fundido (**Figuras 26-a a 26-c**) mostraron que la fractura de la rueda fundida de acero ocurrió por el mecanismo de clivaje transgranular, típica de fractura inestable en material de baja ductilidad, indicando que la rueda fundida se fracturó por sobrecarga, como consecuencia del descarrilamiento del tren [68].

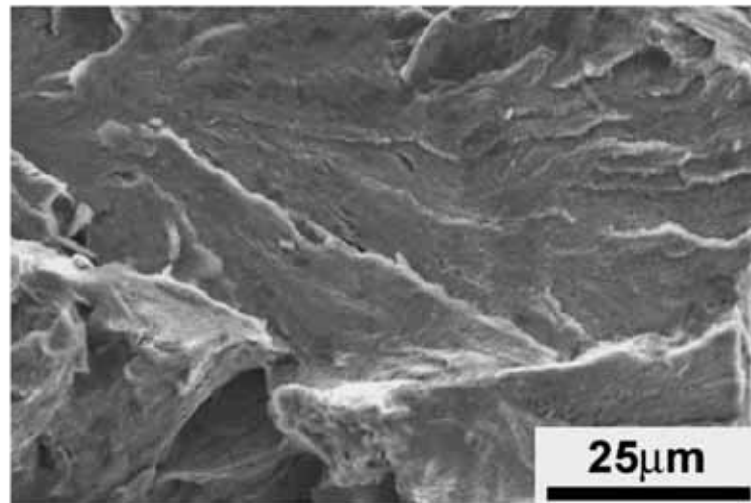
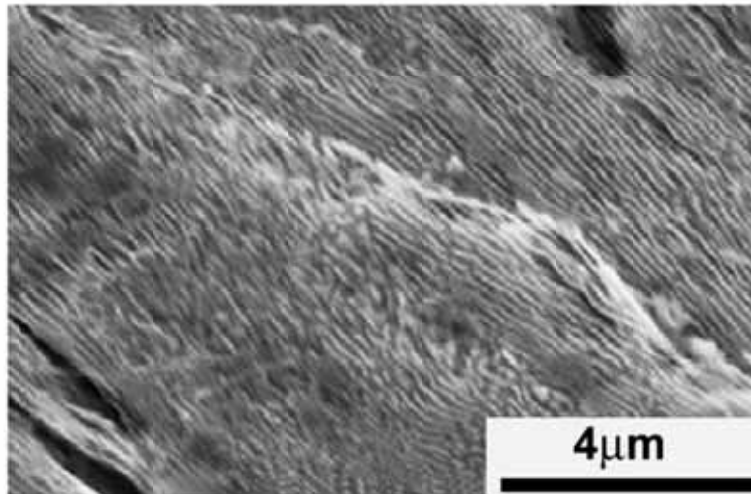
La **Figura 27-a** presenta el aspecto microfractográfico de la superficie “virgen” de fractura del acero fundido perlítico en la región de propagación inestable de la grieta de la probeta de tenacidad a la fractura, mostrando un aspecto típico de clivaje transgranular, mientras la **Figura 27-b** mostró otro detalle de la misma región de propagación inestable de la grieta después del ataque con 3% de Nital, simulando la exposición de esta superficie de fractura al medio antes de su examen microfractográfico. La “estructura laminar” de la microfractografía mostrada en la **Figura 27-b** podría ser interpretada equivocadamente como “estrías de fatiga”. Se observa, sin embargo, la ausencia del intenso agrietamiento secundario de las interfaces entre las fases ferrita y cementita, que es una de las características típicas de la fractura por fatiga de colonias de perlita con estructura laminar alineada perpendicularmente a la dirección de propagación estable de la grieta [68].

Figura 27 – Probeta de tenacidad a la fractura, región de la fractura inestable. (a) Examen microfractográfico de la fractura mostrando clivaje transgranular; (b) Examen microfractográfico de la fractura por clivaje transgranular después del ataque con solución Nital 3%, revelando la microestructura laminar de la perlita sin agrietamiento secundario en las interfaces ferrita cementita. MEB. IES [68].

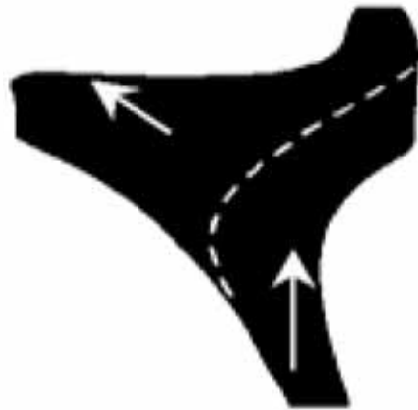
Se observó la presencia de dos orientaciones de propagación diferentes en la superficie de la fractura de la muestra C (véase **Figura 23-c**), sugiriendo que la fractura de la rueda ocurrió por sobrecarga en dos etapas [68], conforme ilustrado en la **Figura 28**:

- Etapa 1: propagación inestable de la grieta por sobrecarga de la región del disco de la rueda, que tiene dureza entre 250 y 270 HB, para la región del alojamiento del rodamiento, donde la grieta encontró una sección más gruesa, que ancló su propagación [68];
- Etapa 2: ruptura fina por sobrecarga de la región de alojamiento del rodamiento de la rueda, que tiene dureza entre 300 y 320 HB (debido al tratamiento térmico con mayor velocidad de enfriamiento superficial para producir localmente perlita más fina y con mayor resistencia mecánica). Esta dirección de propagación final de la grieta está orientada a casi 90° de la orientación de la ruptura de la etapa inicial (véase flechas), sugiriendo que un segundo impacto mecánico, en dirección diferente del original, provocó la ruptura final de la rueda ferroviaria [68].

Figura 28 - Esquema ilustrando la sección transversal de la rueda entre el disco y el alojamiento del rodamiento en la región C. Las flechas ilustran la dirección de propagación de la grieta [68].
