**Casos
seleccionados de
análisis de fallas**

**EPUSP
2018**

**Casos seleccionados de
análisis de fallas**

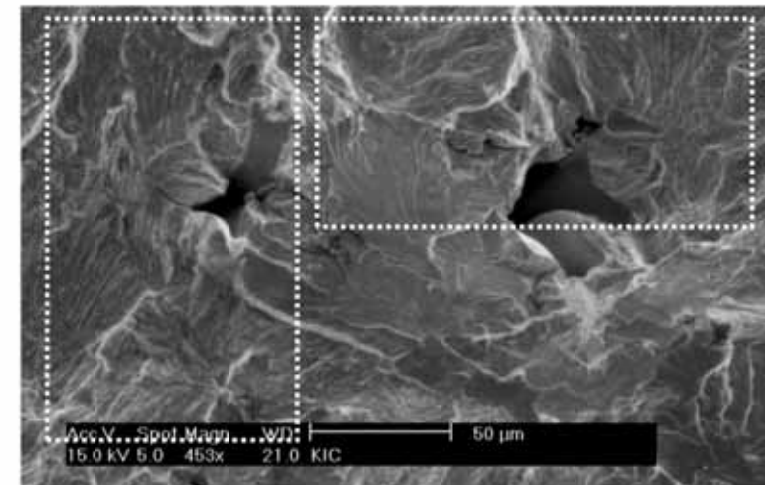
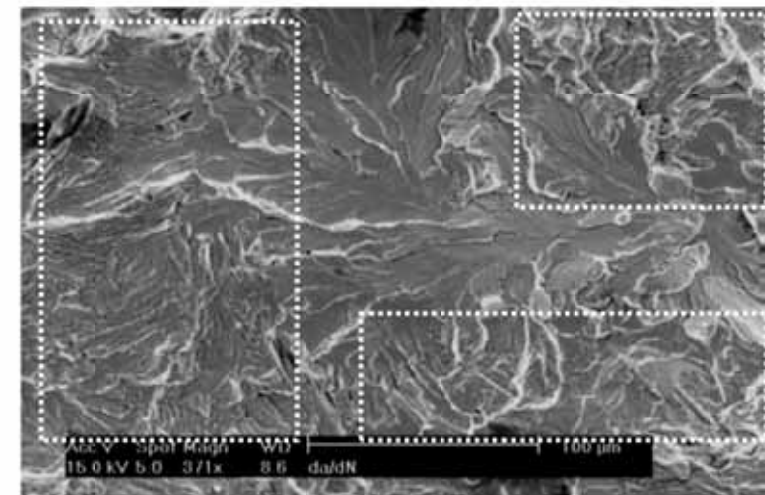
Uno de los informes [76] mostró dos microfractografías conteniendo “facetas de clivaje” (véase Figuras 29-a y 29-b) en regiones de propagación estable de la grieta de fatiga; una localizada en la región de fractura estable de la probeta de tenacidad a la fractura (véase Figura 29-a) y localizada en la región de fractura estable de la probeta producido en el ensayo de propagación de grieta (da/dN contra ΔK) (véase Figura 29-b). Sin embargo, es posible observar en estas dos figuras (véase las áreas delimitadas con líneas blancas punteadas) que estas no presentan “facetas de clivaje” lisas, pero sí superficies típicas de fractura por fatiga en microestructura perlítica, con presencia de estrías de fatiga e intenso agrietamiento interlaminar de las interfaces entre las fases ferrita y cementita (véase Figuras 24 y 25).

Figura 29 – Examen microfractográfico de regiones fracturadas por fatiga: (a) Superficie de fractura observada en la región de pre-grieta de fatiga de la probeta de tenacidad a la fractura; (b) Superficie de fractura observada en una “región correcta” de fractura por fatiga de la probeta después del ensayo de propagación de grieta da/dN x ΔK . Ambas presentan agrietamiento acentuado en las interfaces entre las fases $Fe(\alpha)$ y Fe_3C ; véase las áreas demarcadas por las líneas blancas punteadas. MEB. IES [76].

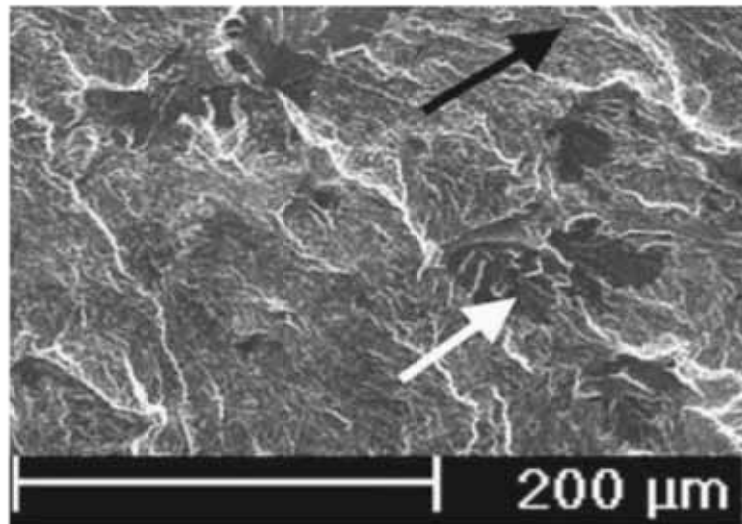
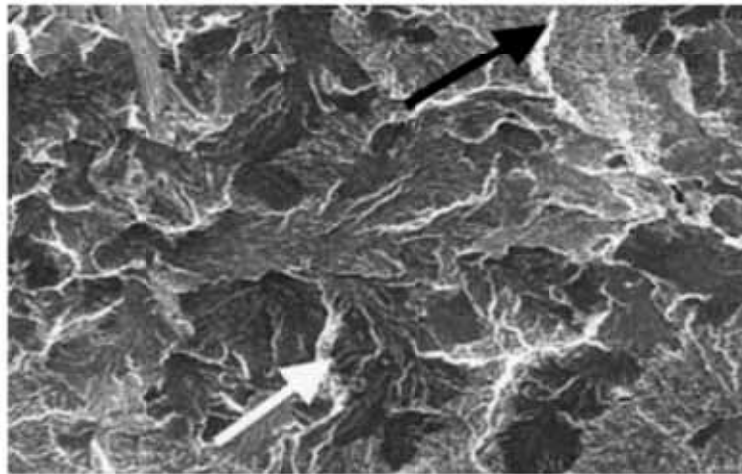
Lewandowski et al. [72] estudiaron el efecto del coeficiente de carga R y de la temperatura en la fractura por fatiga de un acero eutectoide y determinaron las curvas de propagación de grieta - da/dN contra ΔK . Ellos identificaron las posiciones de tres regiones distintas de la curva: la región de inicio de propagación de la grieta de fatiga; y la región de inicio de la fractura por sobrecarga. Lewandowski et al. [72] mostraron que existe una proporción significativa de regiones conteniendo estrías de fatiga en las regiones de propagación estable de la grieta (régimen de la ley de Paris-Erdogan) y que esta proporción es gradualmente reducida con el aumento de ΔK (véase Figuras 30-a y 30-b).

Figura 30 – Examen microfractográfico de probetas de fatiga de aceros perlíticos ensayados a -125°C . Las flechas blancas indican las regiones de fractura por clivaje transgranular, mientras que las líneas negras indican las regiones conteniendo estrías de fatiga: (a) Región de inicio de propagación de grieta ($R=0,4$ y $\Delta K=12 \text{ MPa}\cdot\text{m}^{1/2}$); (b) Región dentro del régimen de la ley de Paris-Erdogan, igual aumento en el MEB. ($R=0,4$ y $\Delta K=20 \text{ MPa}\cdot\text{m}^{1/2}$) [72].

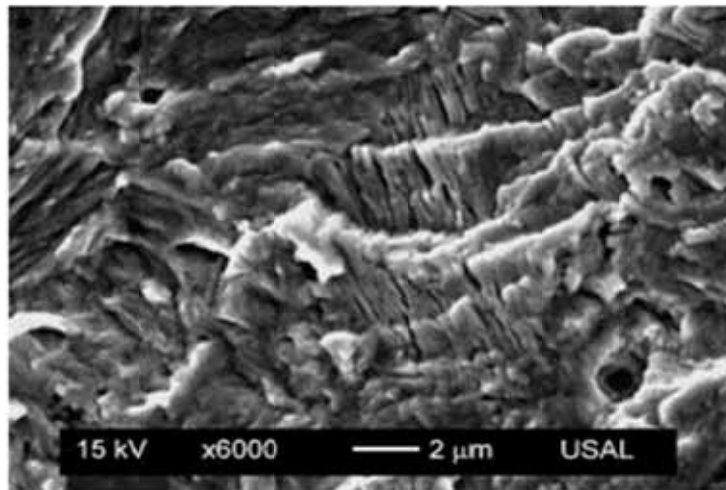
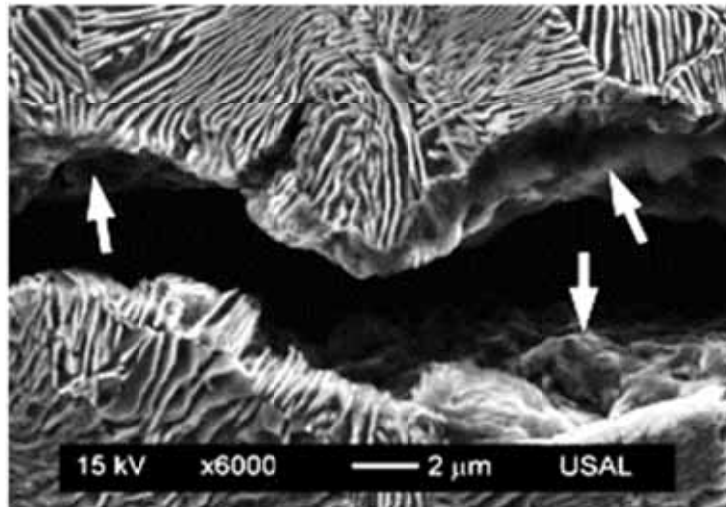
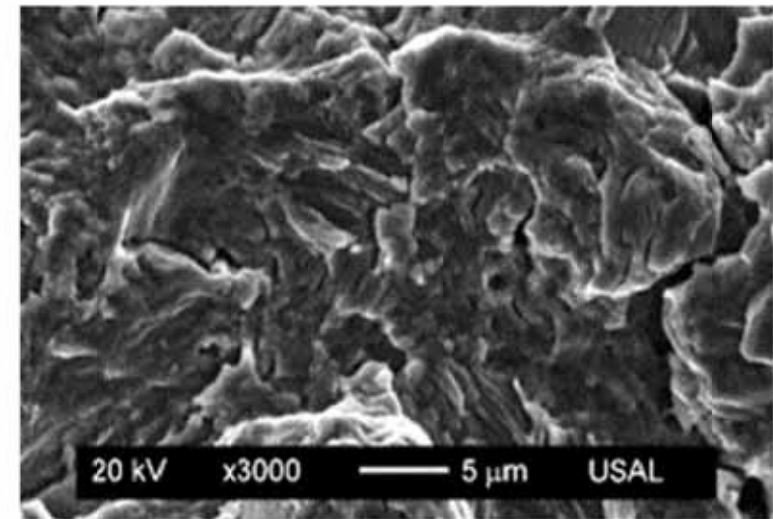
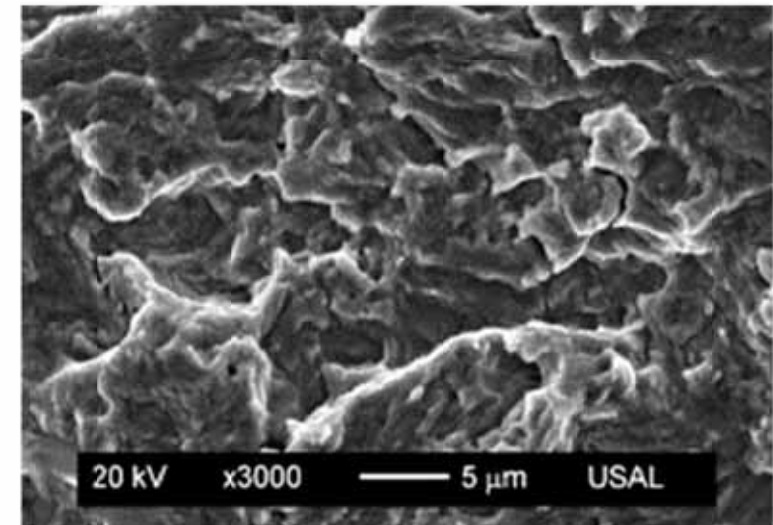
Torbio et al. Investigaron microfractográficamente la fractura por fatiga en alambres treñidos y barras de acero perlítico. Ellos mostraron superficies de fractura conteniendo agrietamiento secundario en las interfaces de ferrita y cementita. La propagación inestable de la grieta de fatiga no fue uniforme, mas sujeta a deflexiones, bifurcaciones y agrietamiento secundario, produciendo una variedad de microfractografías, dependiendo de los valores del coeficiente R y ΔK . Finalmente, los autores [73] no mostraron ninguna región de fractura por fatiga con características típicas por clivaje transgranular (véase Figuras 31-a a 31-d).

Figura 31 – (a) Examen microfractográfico de probetas de fatiga con microestructura perlítica con presencia de estrias de fatiga y agrietamiento de la estructura laminar; (b) Examen metalográfico mostrando la propagación de la grieta en el material perlítico por mecanismo de micro-rasgado (flechas) de la estructura laminar de la perlita [73].

Figura 31 (continuación) (c) Examen microfractográfico de la región de propagación de la grieta por fatiga con agrietamiento de la estructura laminar ($R=0$ y $\Delta K=42 \text{ MPa}\cdot\text{m}^{1/2}$); (d) Examen microfractográfico de la fractura estable con agrietamiento de la estructura laminar ($R=0,5$ y $\Delta K=21 \text{ MPa}\cdot\text{m}^{1/2}$) [73].

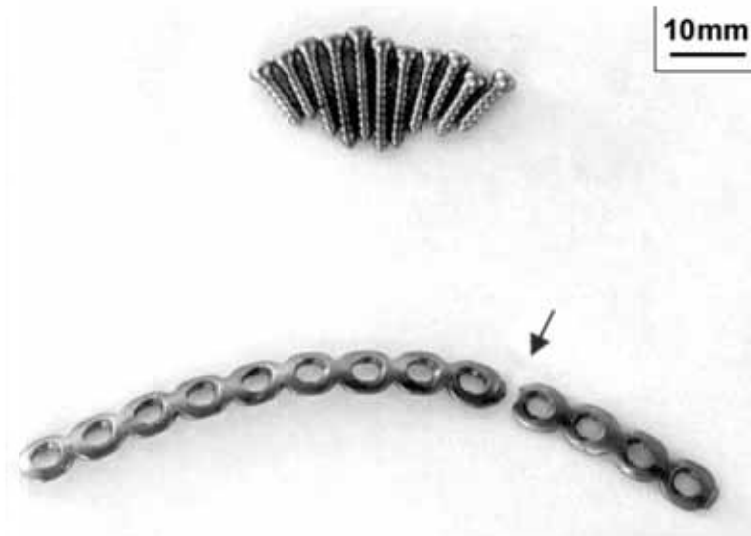
La **Figura 32** muestra la placa de titanio puro que posee trece agujeros de fijación. La geometría de la placa presenta entalles laterales entre los agujeros para facilitar la torsión y el doblamiento de la placa durante la instalación del implante, de modo a ajustar la geometría de la placa al contorno de la fractura del paciente. La fractura prematura de la placa ocurrió durante su uso, siendo localizada a lo largo de uno de los entalles laterales de la placa.

Figura 32 - Placa con trece agujeros con ruptura (véase flecha) y once tornillos de fijación [83].

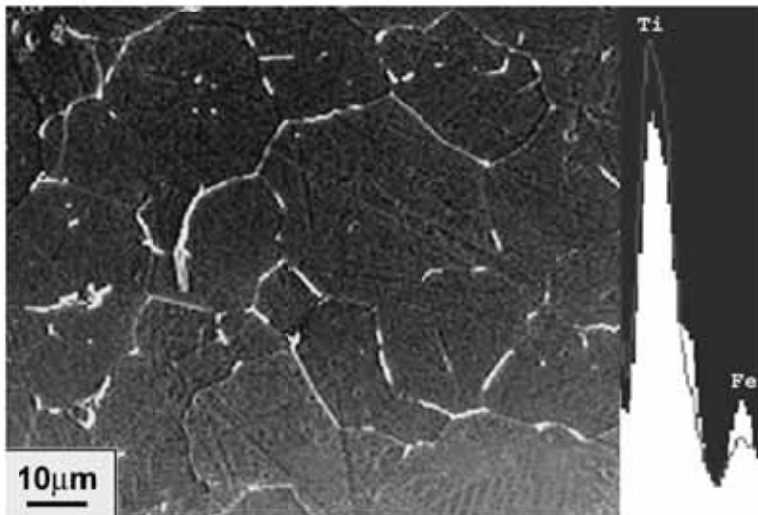
La microestructura de la placa de titanio puro (véase **Figura 33**) es formada por granos equiaxiales de fase Ti (α), fase hexagonal compacta, típica de material recocido y con tamaño de grano ASTM igual a 8. El tamaño de grano está de acuerdo a la norma ABNT NBR ISO 5832-2:2011, que especifica que el tamaño de grano de la fase Ti (α) no debe ser mayor que el tamaño de grano ASTM igual a 5.

Adicionalmente, la microestructura de la placa presentó precipitados intergranulares enriquecidos en hierro (microanálisis EDS), elemento estabilizador de la fase Ti (β), fase cubica centrada en el cuerpo, con contenido de hierro aproximadamente tres veces mayor que el contenido de la matriz.

Figura 33 - Detalle de la microestructura de la placa mostrando granos equiaxiales de fase Ti (α) y precipitación intergranular de la fase enriquecida en hierro, Ti (β). MEB, IER y microanálisis EDS [83].

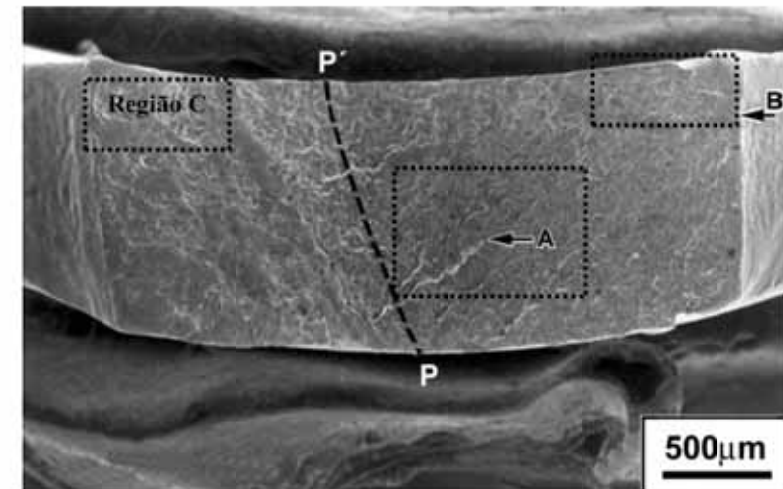
El examen macrofractográfico de la superficie de fractura (véase **Figura 34-a**) mostró líneas radiales cercanas al segmento P-P' (véase flecha A) a partir de uno de los orígenes de la fractura (véase flecha B). La superficie de fractura localizada en el lado izquierdo del segmento P-P' estaba deformada plásticamente. Esta deformación puede haber ocurrido después de la fractura del componente, aun fija en el paciente, o durante la cirugía de revisión y retirada del implante.

La **Figura 34-b** muestra en detalle la superficie de la fractura en una de las regiones de inicio de la ruptura (véase flecha B en la **Figura 34-a**), observase una grieta secundaria localizada (véase flecha) en la superficie del entalle lateral al lado de la cara que está en contacto con el hueso, confirmando que esta es una de las regiones de inicio de la fractura [83].

Figura 34 – Examen microfractográfico: (a) Vista general de la superficie de la fractura mostrando líneas radiales en la región central de la fractura (véase flecha A) divergiendo de las dos regiones de origen de la fractura (véase flecha B y área C); (b) Detalle de la superficie de fractura junto a la región de inicio de la fractura, que presenta una grieta secundaria localizada en la superficie del entalle curvo de la placa (véase flecha). MEB. IES [83].

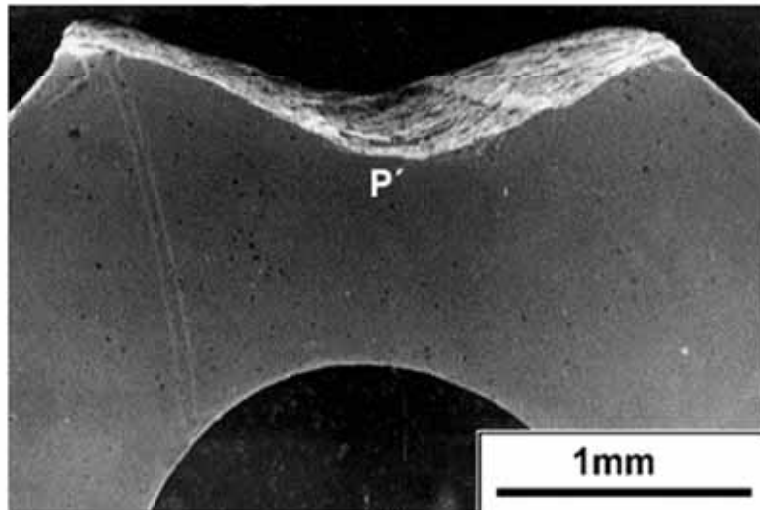
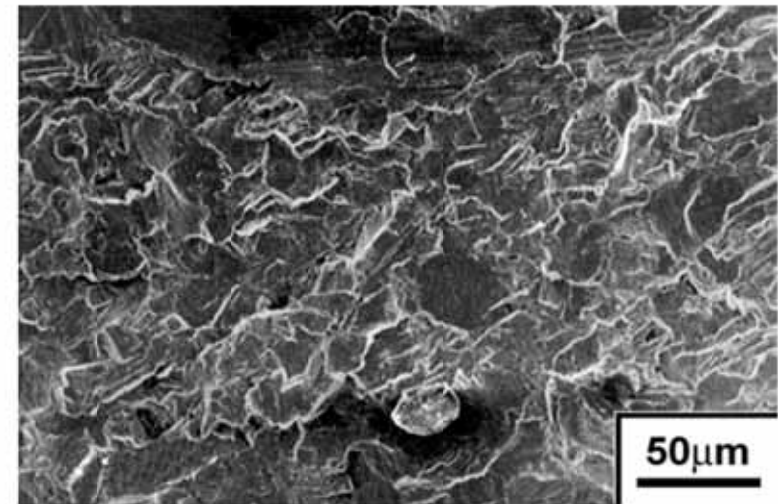
Figura 35 - Detalle de las superficies de la placa junto a la superficie de fractura: (a) Superficie frontal; (b) Superficie en contacto con el hueso. La superficie de fractura tiene forma de "V", con ángulo de aproximadamente 75° con el eje principal de la placa y ausencia de labios de cizallamiento "shear lip". Los resultados indicaron la acción de dos frentes de propagación de la grieta iniciadas en posiciones opuestas – véase flecha B y región C de la figura anterior. MEB. IES [83].

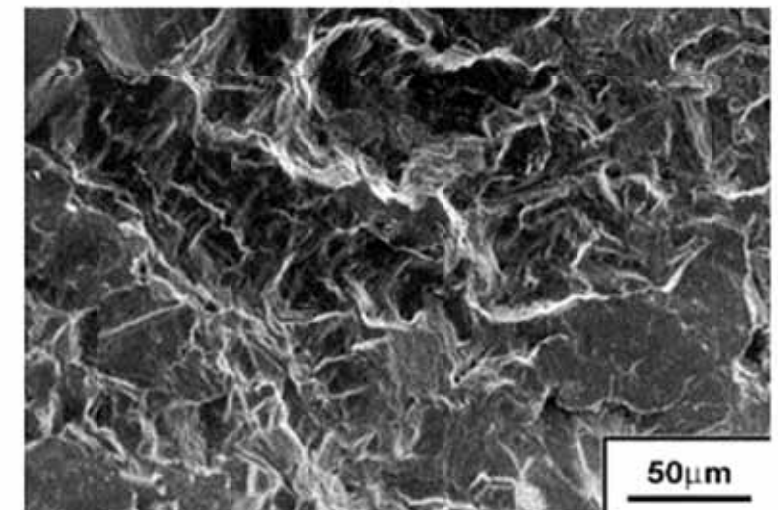
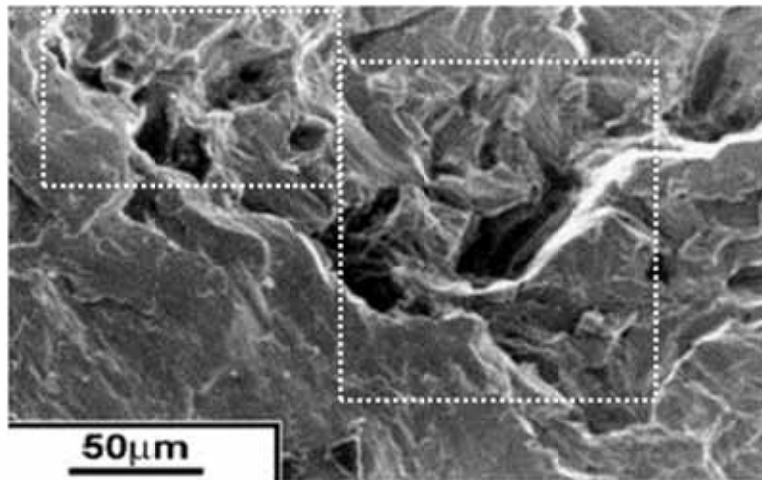
Figura 36 - Examen microfractográfico: (a) Región de inicio de fractura indicado por el área C (con deformación) y (b) Región de inicio de fractura indicado por la flecha B (véase Figura 34-a). Superficie de fractura irregular, con agrietamiento secundario y "estrias paralelas" en diferentes orientaciones. MEB. IES [83].

La región central de la superficie de fractura (véase **Figura 36-b**) presentó una topografía de fractura más áspera y con agrietamiento secundario más intenso, además de la presencia de una pequeña región con alveolos de fractura dúctil, confirmando que la porción central fue la última en romper y la actuación de dos frentes de propagación estable de grieta.

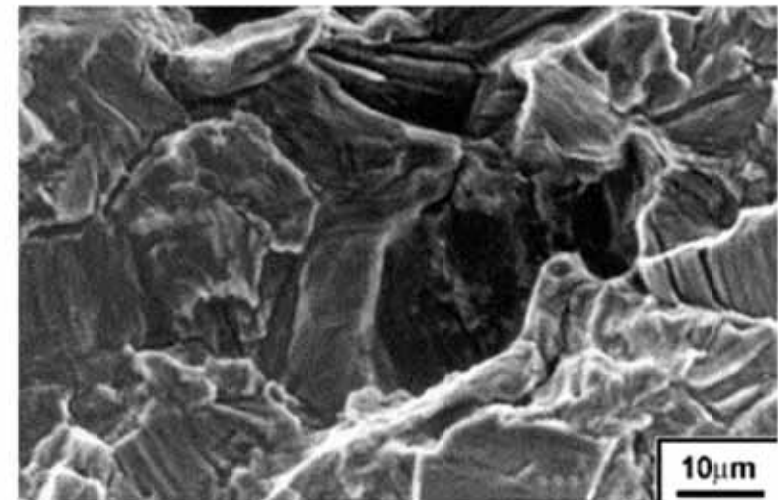
Figura 36 (continuación) – Examen microfractográfico: (c) Región de fractura por sobrecarga (flecha A y segmentos P-P'), véase **Figura 34-a**. Posible presencia de alveolos de fractura dúctil en las áreas demarcadas por líneas puntilladas blancas. MEB. IES [83].

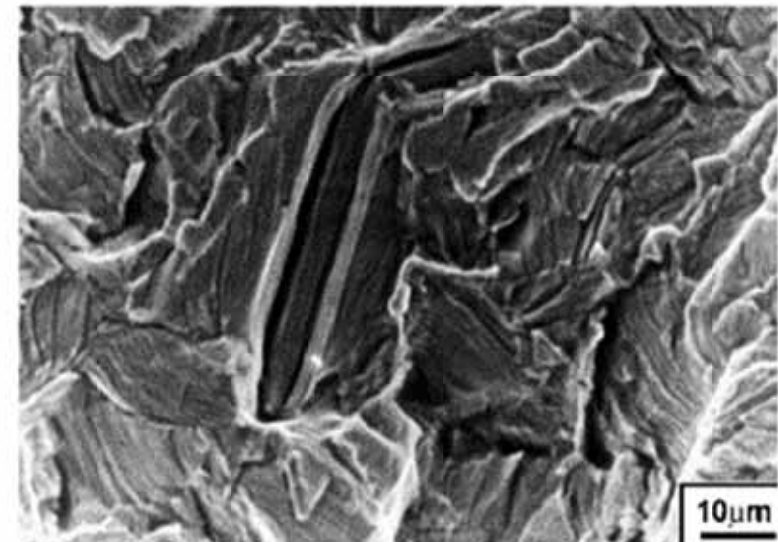
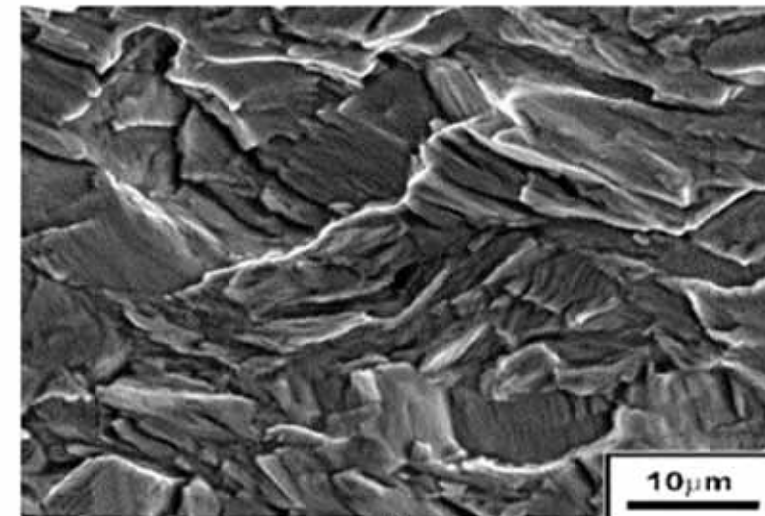
Las **Figuras 37-a** y **37-b** muestran la diversidad de características microfractográficas observadas en las regiones de inicio de la fractura: topografía irregular con grietas secundarias transgranulares e intergranulares, estrias paralelas asociadas con trincas secundarias y estrias paralelas convencionales. Estas características son típicamente observadas después de la fractura por fatiga de titanio puro [86-91].

Figura 37 – Examen microfractográfico: (a) Región de inicio de la fractura mostrando topografía rugosa conteniendo estrias paralelas en diferentes orientaciones e intenso agrietamiento secundario; (b) Detalle de intersección de maclas de deformación plástica con la superficie de fractura. Presencia de grietas secundarias. MEB. IES [83].

puro (véase Figuras 37-a y 37-b), principalmente provocada por esfuerzos cíclicos, es, por tanto, resultante de la compleja cooperación y competencia entre los dos mecanismos de deformación plástica [86-91].

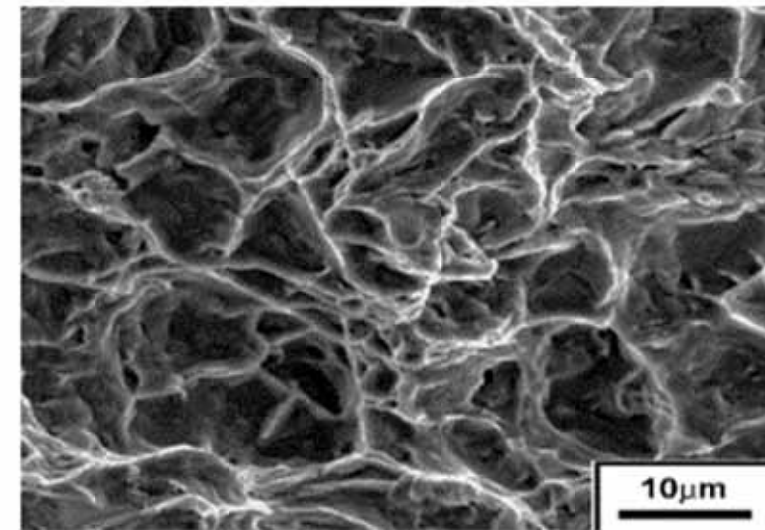
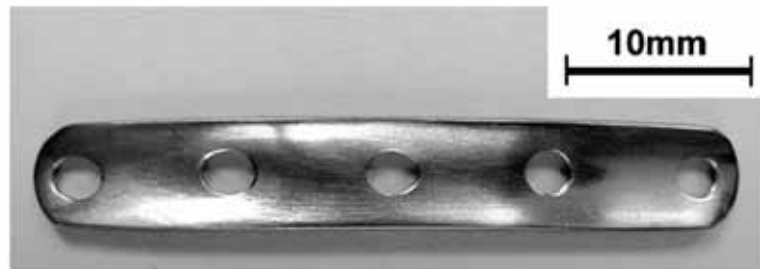
Las **Figuras 39-a** y **39-b** muestran los resultados microfractográficos de implantes de Ti puro (placas rectas proporcionadas por el Instituto de Ortopedia y Traumatología de la Facultad de Medicina de la Universidad de São Paulo), después de los ensayos de fatiga al aire (tensión máxima de 150 MPa, R=0, N=10⁵ ciclos y frecuencia 10 Hz). El examen microfractográfico de la región de propagación estable de la grieta confirmó todos los aspectos observados en la región de propagación estable de grieta de corrosión-fatiga del implante investigado (véase **Figuras 37-a** y **37-b**) y, adicionalmente, mostró que la región de fractura por sobrecarga presenta aspecto de fractura dúctil transgranular con alveolos [83].

Figura 39 – Examen microfractográfico de una placa de Ti puro después de ensayo de fatiga al aire: (a) Región de fractura mostrando topografía rugosa, con estrías paralelas en diferentes orientaciones e intenso agrietamiento secundario (b) Región de sobrecarga, mostrando fractura transgranular dúctil con alveolos. MEB. IES [83].

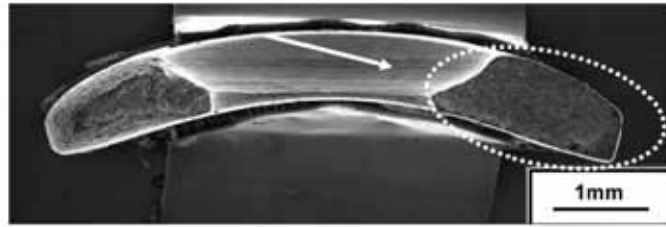
Para todas las condiciones estudiadas, la fractura por fatiga comenzó en la superficie cóncava de la placa (que estaría en contacto con el hueso) al lado de los agujeros (véase Figuras 42-a a 45-a). Las Figuras 42 a 45 muestran las características microfractográficas de las placas para cada una de las condiciones de ensayo. Una gran variedad de característica microfractográficas fue observada en las superficies de las muestras después de los ensayos de fatiga y de corrosión-fatiga, dependiendo de la orientación cristalográfica de cada grano del policristal de titanio puro en relación a la orientación de la carga mecánica. Las principales características observadas en la región de propagación estable de la grieta fueron las estrias paralelas; las estrias paralelas con un intenso agrietamiento secundario y la presencia de escalones.

Figura 42 - Examen microfractográfico. Condición 1, ensayo al aire: (a) Vista general, mostrando que la fractura se inicia en la región del agujero al lado de la superficie cóncava de la placa a la derecha del agujero, que presenta marcas de contacto (flecha). La región a la derecha del agujero presenta fractura por sobrecarga; (b) Detalle de la región de fractura por fatiga, mostrando estrias paralelas con diferentes orientaciones en cada grano, formación de escalones y agrietamiento secundario. MEB. IES [84].

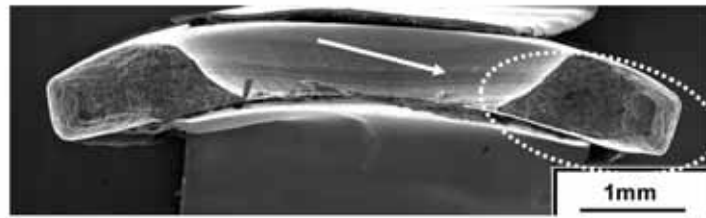
Figura 43 - Examen microfractográfico. Condición 2, ensayo en suero a 37°C de placas anodizadas: (a) Vista general, mostrando que la fractura se inicia en la región del agujero, al lado de la superficie cóncava de la placa a la derecha del agujero, que presenta marcas de contacto con el tornillo (flecha); (b) Detalle de la región de fractura por fatiga, mostrando estrías paralelas asociadas al intenso agrietamiento secundario y formación de escalones. MEB. IES [84].

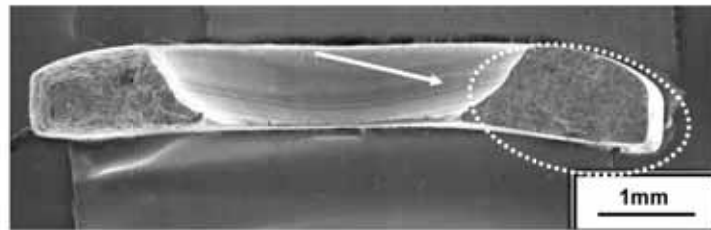
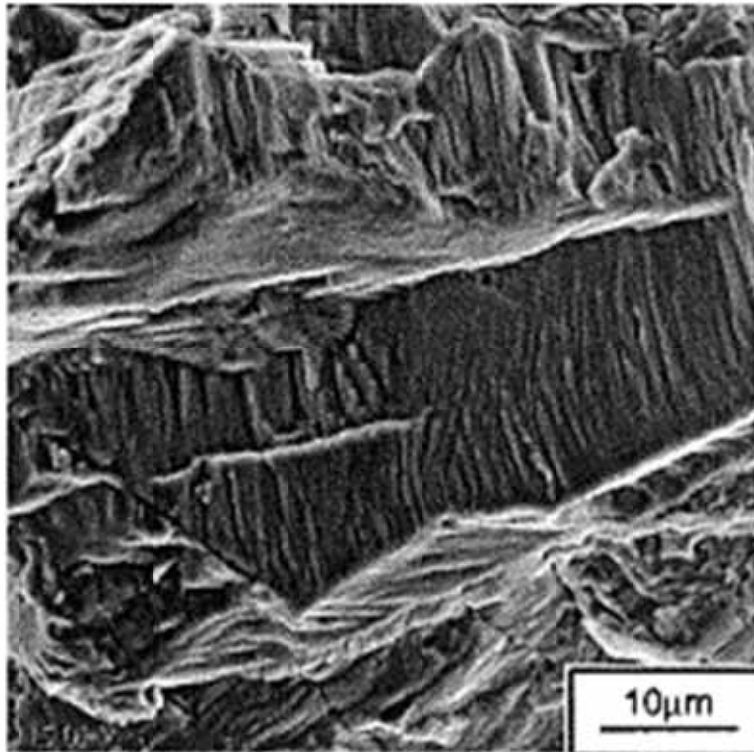
Las muestras ensayadas en suero presentan, comparativamente, mayor cantidad de áreas con estrias de fatiga, con agrietamiento secundario más intenso (véase Figuras 42-b, 43-b, 43-c, 44-b, 45-b e 45-d). Las regiones con fractura por sobrecarga mostraron fractura transgranular con formación de alveolos, siendo que los alveolos de las muestras ensayadas en la solución de suero sin anodización presentan, comparativamente, menor densidad de alveolos, que también eran más rasos (véase Figuras 42-c e 44-c).

Figura 44 - Examen microfractográfico. Condición 3, ensayo en suero a 37°C de placas no-anodizadas: (a) Vista general mostrando que la fractura se inicia en la región del agujero, al lado de la superficie cóncava de la placa a la derecha del agujero; (b) detalle de la región de fractura por fatiga, mostrando estrías paralelas asociadas al agrietamiento secundario, más intenso que el observado en las condiciones anteriores y con formación de escalones. MEB. IES [84].

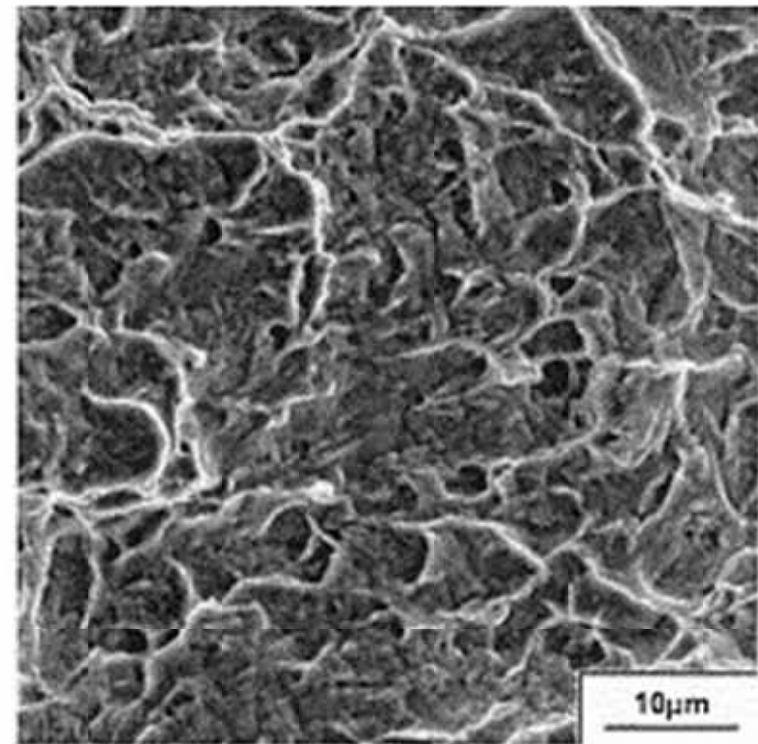
Figura 44 (continuación) - Examen microfractográfico. Condición 3, ensayo en suero a 37°C de placas no-anodizadas: (c) detalle de la región de fractura por sobrecarga, mostrando fractura dúctil transgranular con alveolos, aparentemente más rasos que la condición ensayada al aire. MEB. IES [84].

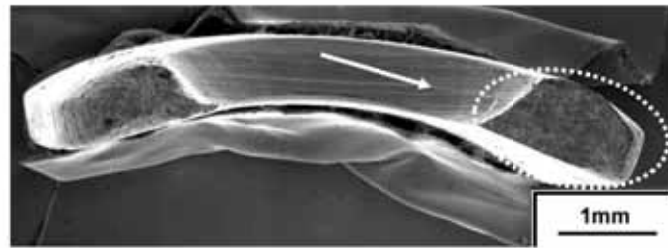
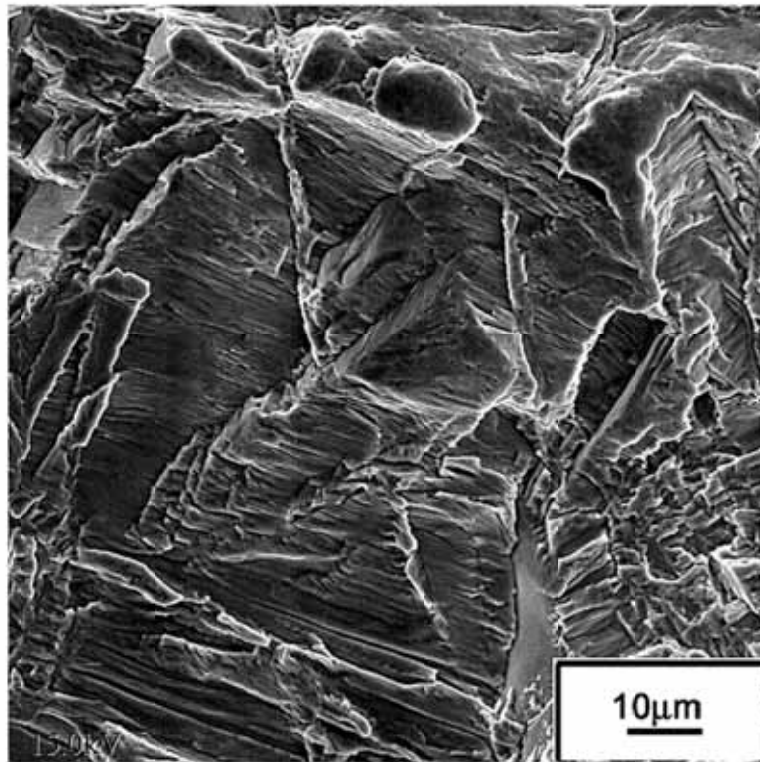
Figura 45 - Examen microfractográfico. Condición 4, ensayo en suero a 37°C de placas anodizadas con presencia de H₂: (a) Vista general, mostrando que la fractura se inicia en la región del agujero, al lado de la superficie cóncava de la placa a la derecha del agujero (flecha); (b) Detalle de la región de fractura por fatiga, mostrando estrias paralelas asociadas al intenso agrietamiento secundario MEB. IES [84].

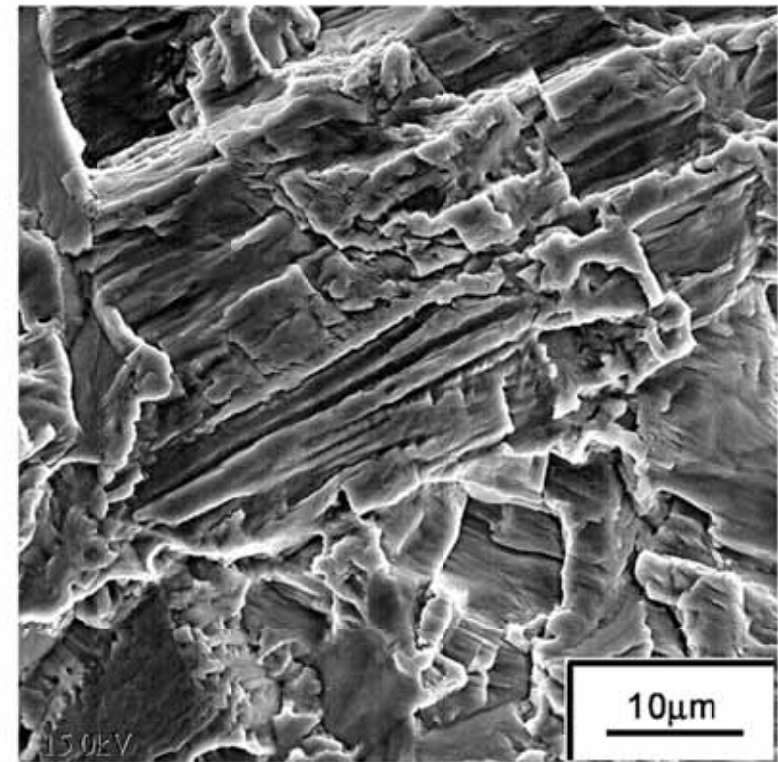
Figura 45 (continuación) - Examen microfractográfico. Condición 4, ensayo en suero a 37°C de placas anodizadas con presencia de H₂: (c) Detalle de la región de la fractura por fatiga, mostrando estrias paralelas asociadas al intenso agrietamiento secundario. MEB. IES [84].

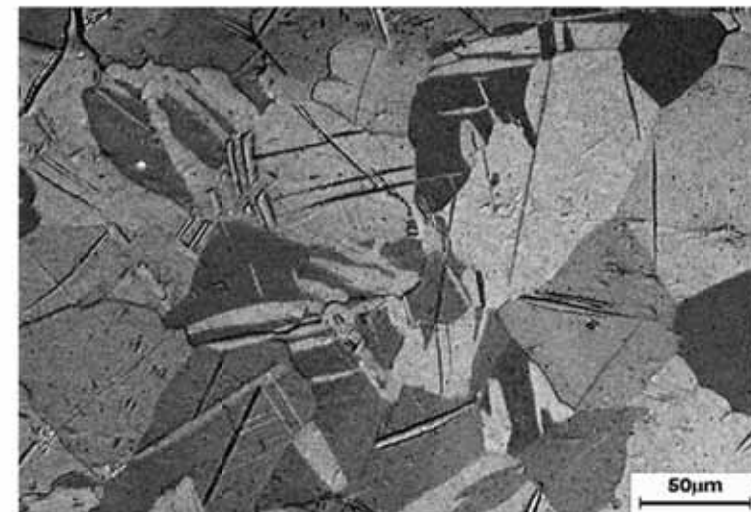
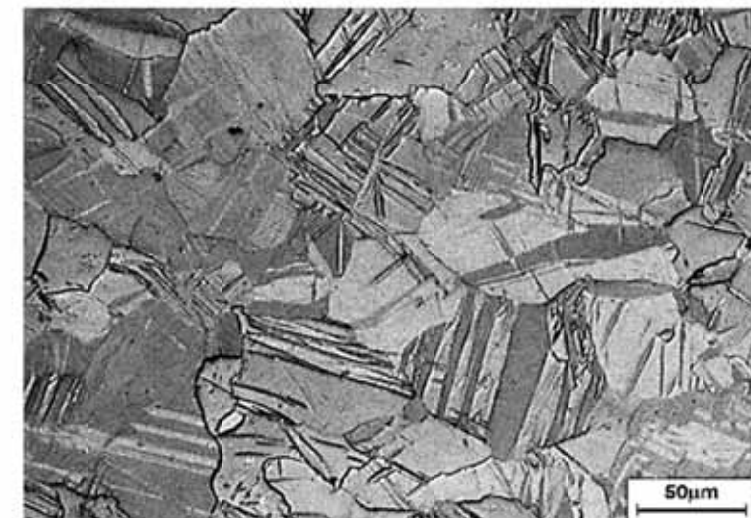
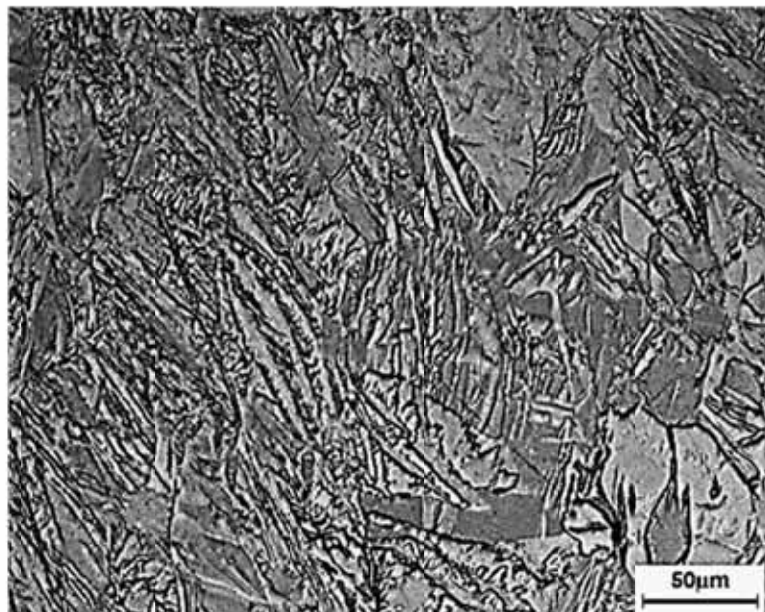
Las microestructuras de las regiones próximas a las regiones de fractura por fatiga (véase **Figuras 46-b** y **47-b**) presentan granos equiaxiales de fase Ti (α) con mayor densidad de maclas mecánicas (principalmente para la muestra ensayada al aire, que presentó mayor vida por fatiga). En las regiones próximas a las fracturas por sobrecarga (véase **Figuras 46-c** y **47-c**), se observaron granos equiaxiales de fase Ti (α) con una concentración aun mayor de maclas mecánicas, principalmente para la muestra ensayada al aire.

Figura 46 - Examen metalográfico. Condición 1, ensayo de fatiga al aire: (a) Detalle de la región lejos de la fractura mostrando granos equiaxiales de fase Ti (α) con presencia de maclas de deformación plástica; (b) Detalle de la región próxima a la superficie de fractura por fatiga, mostrando mayor concentración de maclas mecánicas. Ataque: Kroll, MO [84].

Figura 46 (continuación) – Examen metalográfico. Condición 1, ensayo de fatiga al aire: (c) Detalle de la región de fractura por sobrecarga, mostrando deformación plástica de la microestructura, con intensa concentración de maclas mecánicas de los granos de fase Ti (α). Ataque: Kroll, MO [84].

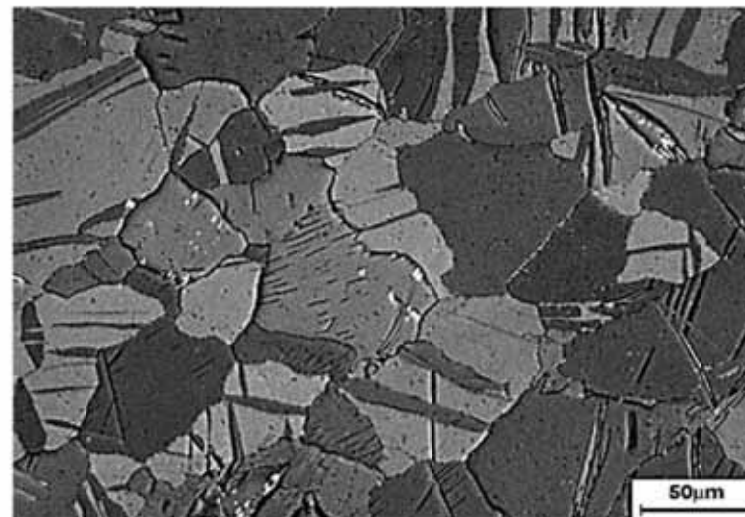
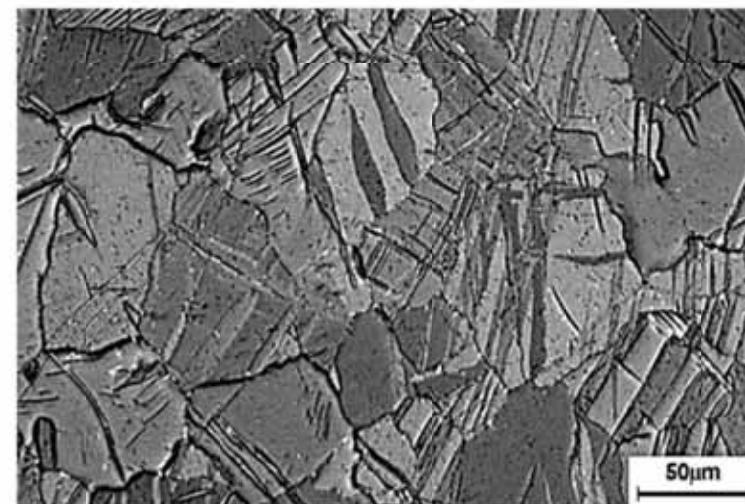
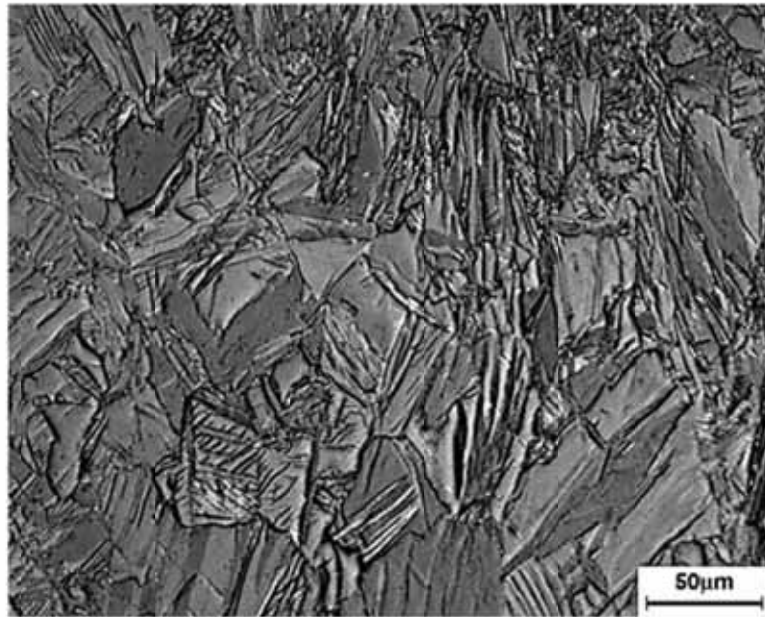
Figura 47 - Examen metalográfico. Condición 3, ensayo en suero de una muestra no-anodizada: (a) Detalle de la región lejos de la fractura mostrando granos equiaxiales de fase Ti (α) con presencia de maclas de deformación plástica; (b) Detalle de la región próxima a la superficie de fractura por fatiga, mostrando mayor concentración de maclas mecánicas. Ataque: Kroll, MO [84].

Figura 47 Examen metalográfico. Condición 3, ensayo en suero de una muestra no-anodizada: (c) Detalle de la región de fractura por sobrecarga, mostrando deformación plástica de la microestructura, con intensa concentración de maclas mecánicas de los granos de fase Ti (α). Ataque: Kroll, MO [84].

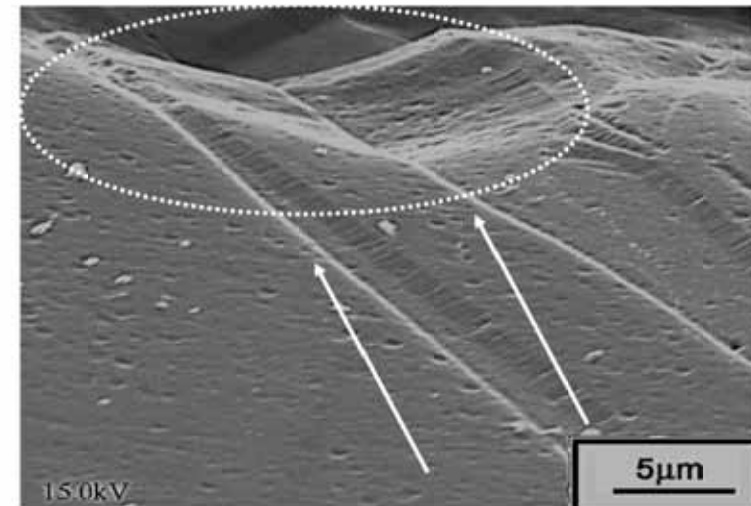
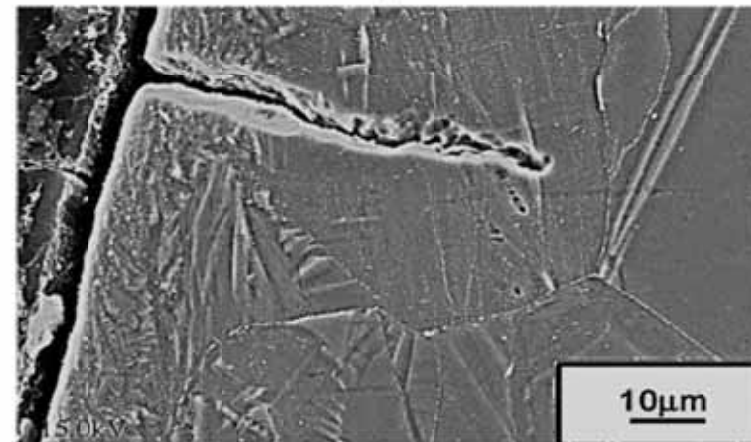
La observación mas detallada de la microestructura junto a la superficie de fractura mostró como la activación del mecanismo de deformación plástica por maclación afectó la topografía de la fractura por fatiga por la creación de estrías paralelas (véase **Figura 48-a**). La placa no-anodizada mostro una grieta secundaría transgranular de fatiga siendo formada en la superficie lateral de la placa (véase **Figura 48-b**).

Figura 48 - Examen metalográfico: (a) Región de la fractura estable de la condición 2 (ensayo de fatiga en suero de una muestra anodizada), mostrando como la activación del mecanismo de maclación mecánica (flecha) causa la formación de un relieve con estrías en la superficie de la fractura (área); (b) Región de inicio de la fractura por fatiga junto a la superficie lateral de la placa de la condición 3 (ensayo de fatiga en suero de una muestra anodizada), mostrando una grieta secundaria transgranular asociada a la presencia de maclas de deformación plástica. MEB. IES [84].

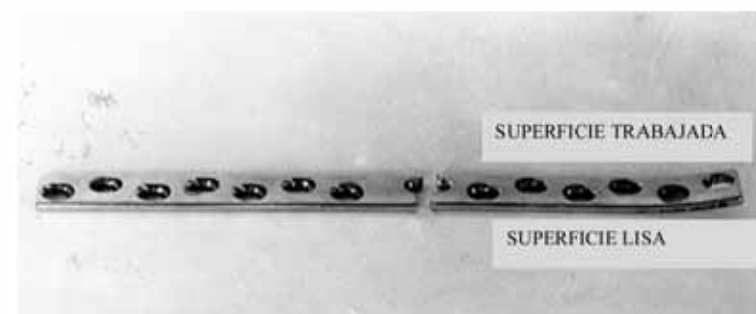
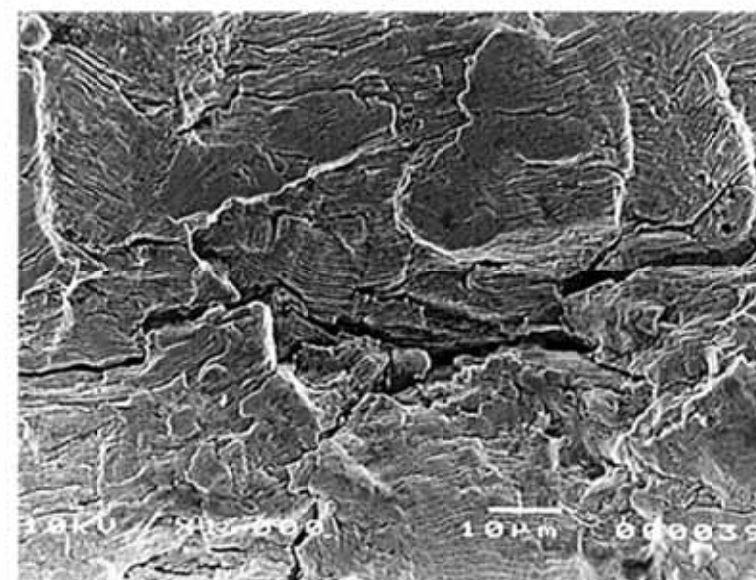
Las placas de compresión investigadas presentan fractura a lo largo de los agujeros de fijación (véase **Figura 49-a**). El examen microfractográfico presentó estrias de fatiga con intenso agrietamiento secundario (véase **Figura 49-b**). La falla de la placa de compresión ocurrió por un mecanismo de corrosión-fatiga, con grietas nucleadas en los puntos de contacto entre la placa y los tornillos. La grieta de corrosión-fatiga se propagó por esfuerzo de flexión unidireccional bajo la acción de bajas tensiones nominales, produciendo mayor proporción de fractura por fatiga en comparación con fractura por sobrecarga. La composición química de dos placas de compresión estudiadas (véase **Tabla 9**) no atendía los requisitos de la norma ABNT NBR ISSO 5832-1:2008 (Implantes quirúrgicos – Parte 1: Acero inoxidable conformado), principalmente en relación al parámetro definido como número equivalente de resistencia a picaduras ($PREN = 3,3\%Mo + \%Cr$), que proporciona un estimativo de la resistencia a la corrosión por picadura en aceros inoxidables.

Figura 49 – Placa de compresión en acero inoxidable: (a) Vista general, ejemplo de la fractura encontrada en la placa de compresión; (b) Examen microfractográfico mostrando estrias de fatiga e intenso agrietamiento secundario. MEB. IES [104].

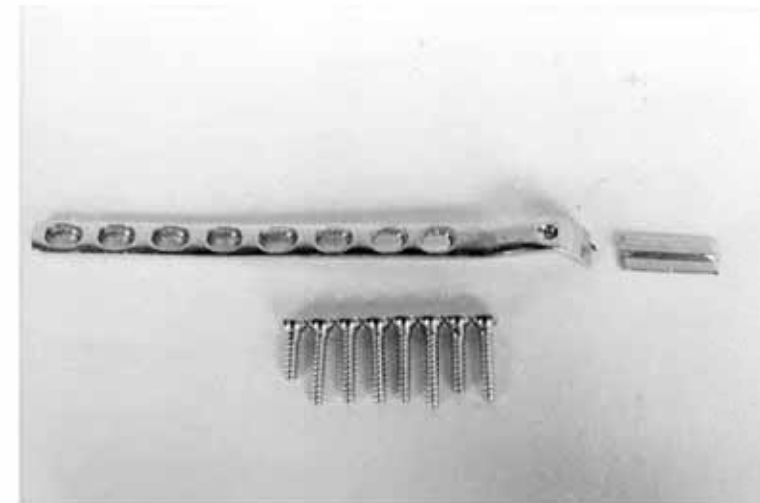
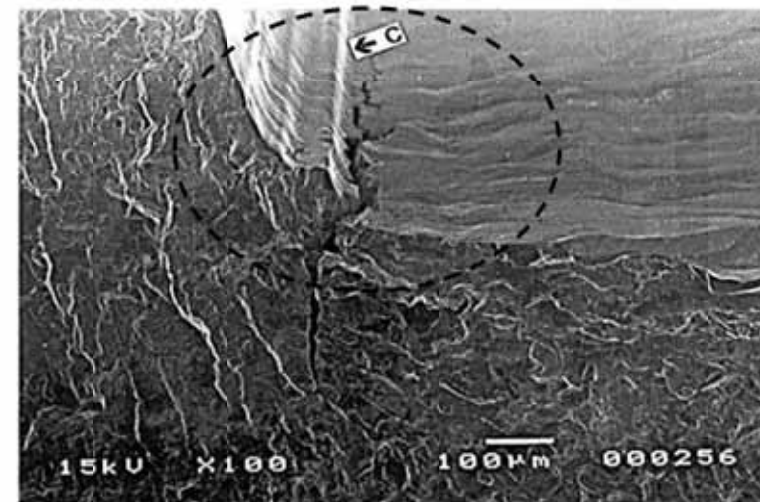
Otro caso mostrado [104] fue el de una falla prematura de una placa-lámina para fémur con sección transversal en T (con ángulo de 130°). En este caso, la ruptura ocurrió en la región del implante que presentaba reducción de espesor de la chapa (véase **Figura 50-a a 50-d**). Fue posible observar en esta región la presencia de defectos de manufactura del implante al lado de la sección en T, como aristas vivas y marcas de mecanizado, que actúan como puntos preferenciales de nucleación de grietas de corrosión-fatiga (véase **Figura 50-b**).

Figura 50 – Falla de placa-lámina para fémur fabricada en acero inoxidable: (a) Vista general del implante y tornillos; (b) examen microfractográfico mostrando defectos de fabricación, como aristas vivas y marcas de mecanizado (véase flecha C), asociados con grietas secundarias (área), MEB. IES [104].

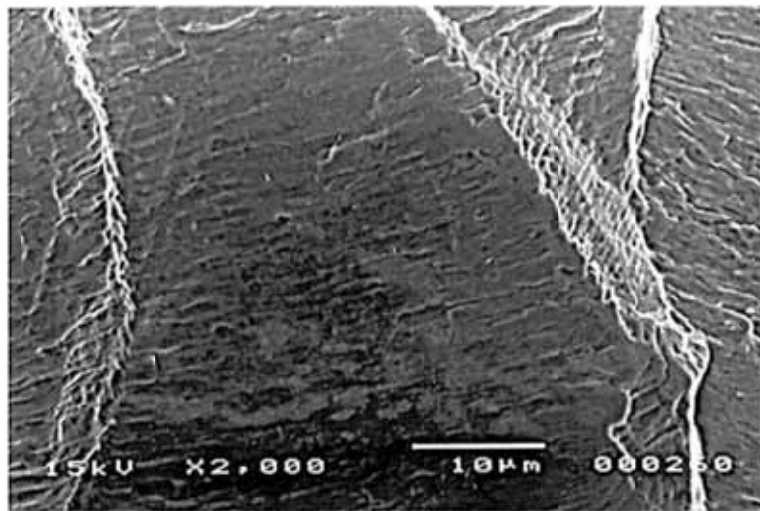
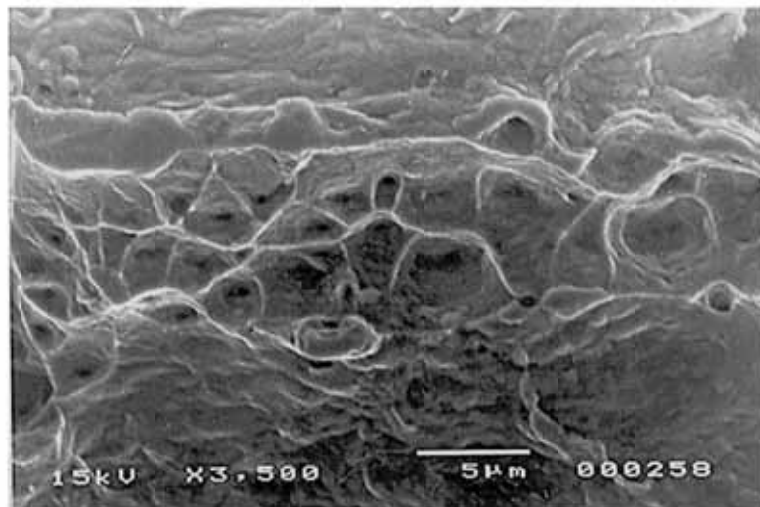
El análisis de la superficie de fractura reveló dos áreas opuestas con presencia de estrías de fatiga, además de una pequeña área central de fractura transgranular dúctil con alveolos (véase **Figura 50-d**). Los resultados indicaron que la fractura ocurrió por corrosión-fatiga bajo la acción de bajas tensiones nominales con esfuerzo de flexión inversa.

Figura 50 – (continuación) - Falla de placa-lámina para fémur fabricada en acero inoxidable: (c) Examen microfractográfico mostrando estrías de fatiga; (d) examen microfractográfico mostrando fractura dúctil transgranular por alveolos. MEV. IES [104].

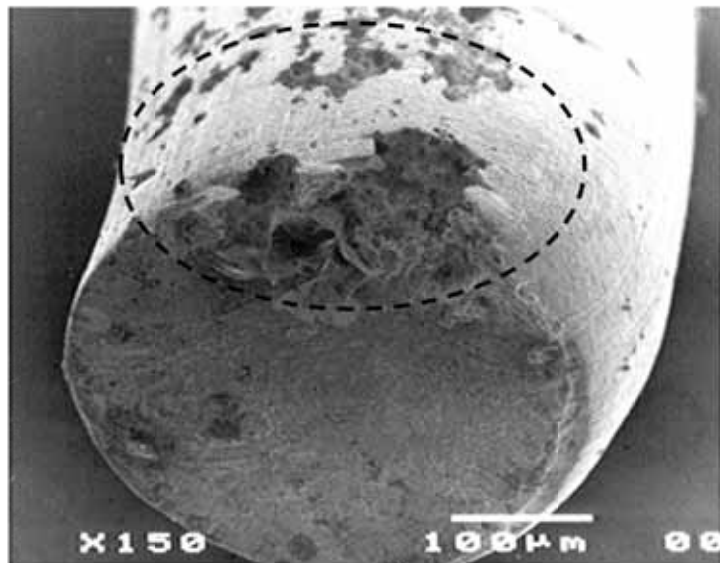
El artículo [104] también investigó la falla prematura de un conjunto de alambres de Nitinol (aleación Ni-Ti) usados en ortodoncia. Los resultados mostraron la ocurrencia de fractura transgranular dúctil asociada a la presencia de áreas intensamente corroídas en las superficies de los alambres, causando la falla de los alambres por sobrecarga en servicio (véase Figuras 51-a a 51-d).

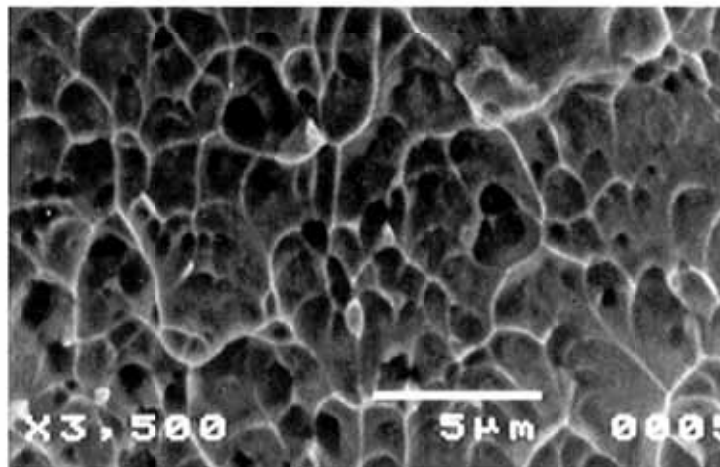
Figura 51- Alambres de Nitinol: (a) Examen microfractográfico mostrando defectos superficiales y una intensa corrosión (área) en la superficie del alambre; (b) Examen microfractográfico mostrando fractura transgranular dúctil con alveolos. MEB. IES [104].
