**Casos
seleccionados de
análisis de fallas**

**EPUSP
2018**

**Casos seleccionados de
análisis de fallas**

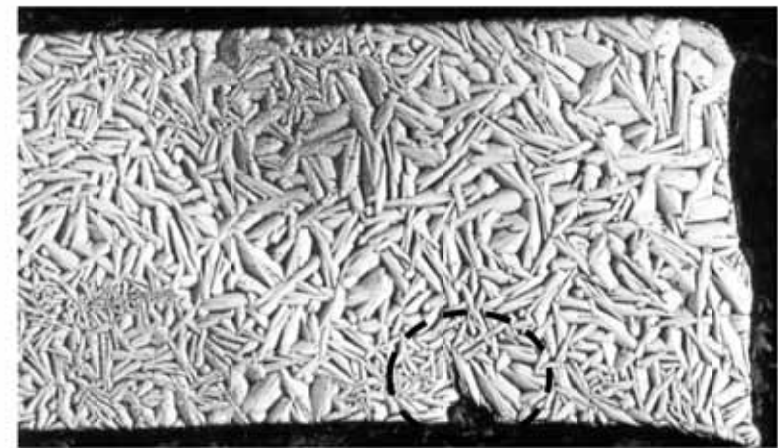
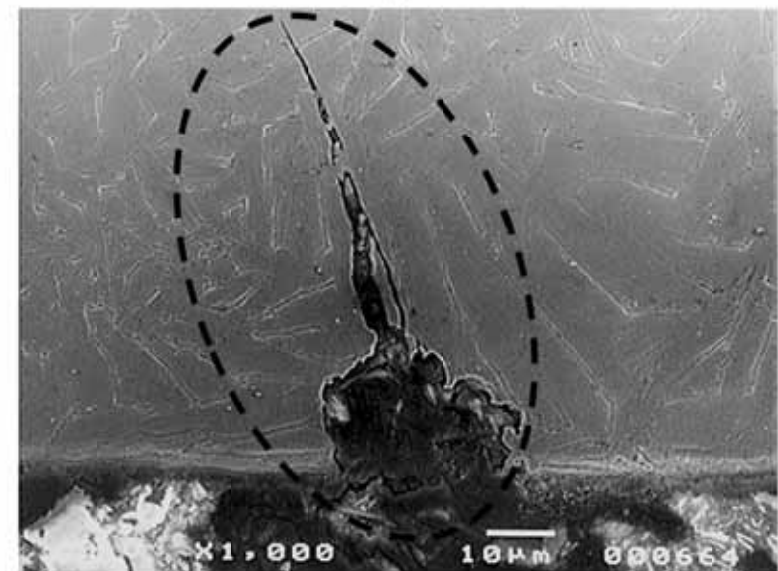
Figura 51 (continuación) – Alambres de Nitinol: (c) Detalle de la microestructura acicular del alambre y de la grieta asociada con un defecto superficial (área); (d) Propagación de la grieta secundaria a partir del punto de corrosión localizada (área). MEB. IES [104].

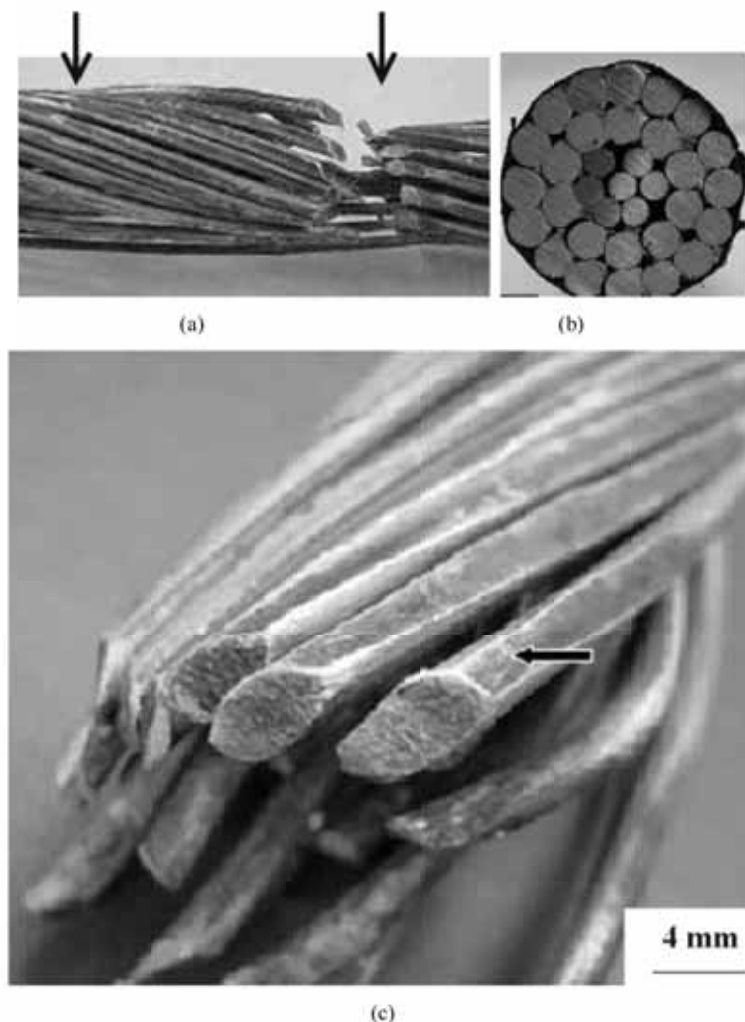
Figura 53 - - Inspección visual del cable subconductor roto: (a) Vista general del conductor ACSR en posición adyacente a la grapa n°4 del separador n°3. La ruptura ocurrió al final de la región de apriete de la grapa (lado derecho, véase la flecha); (b) Sección transversal del subconductor ACSR mostrando 26 hilos de Al distribuidos en las dos capas externas y 7 hilos de acero en la porción central del cable; (c) Detalle mostrando deformación plástica superficial (véase flecha) de los hilos extremos de Al en la región de apriete del cable, localizada dentro de la grapa del separador [161].

Las Figuras 53-a y 53-b muestran el aspecto general del cable subconductor Grosbeak después de la falla, indicando que la ruptura de los hilos de Al ocurrió adyacente a la región de apriete de la grapa de fijación n°4 del separador n°3. La superficie externa del cable presentó daños superficiales, que fueron identificados como marcas de deformación plástica en los hilos externos de Al, causadas por el apriete de la grapa de fijación véase Figura 53-c.

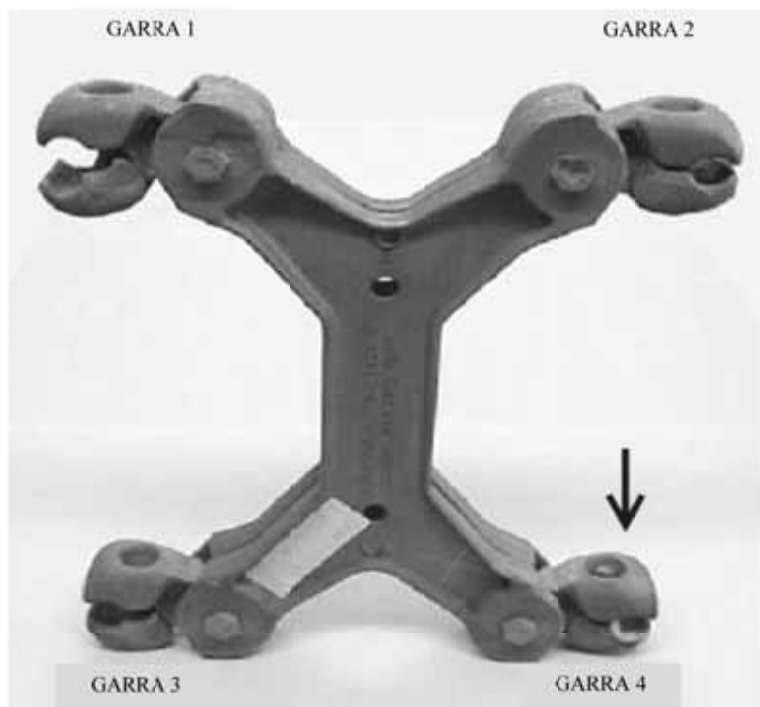
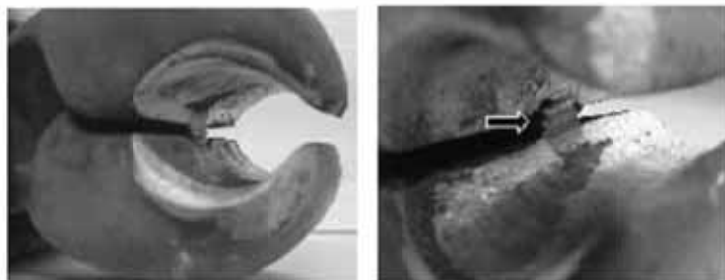
El separador cuadruple n°3 (adyacente a la falla del cable subconductor) es mostrado en la Figura 54-a. Las garras de fijación eran del tipo "quebra nueces", que consiste en dos medios-cilindros pivotados. Las superficies internas de la grapa n°4 (posición coincidente y adyacente al cable subconductor fracturado) mostrando marcas de intenso desgaste abrasivo. La pérdida de material de la grapa al lado del cable roto fue tan intensa que el desgaste abrasivo alcanzó el tornillo de fijación (véase Figuras 54-a y 54-c) [161].

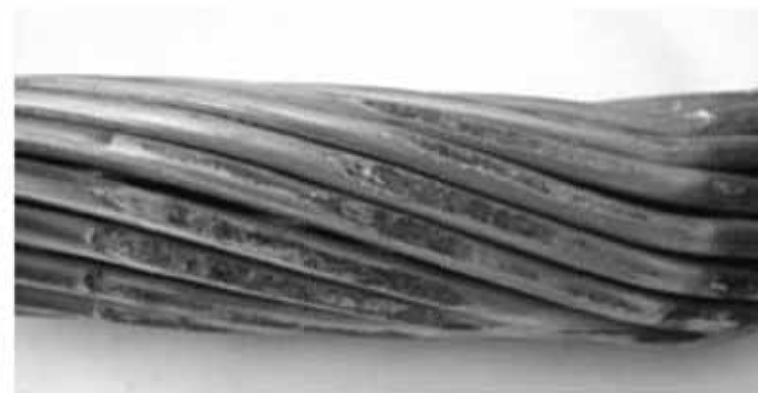
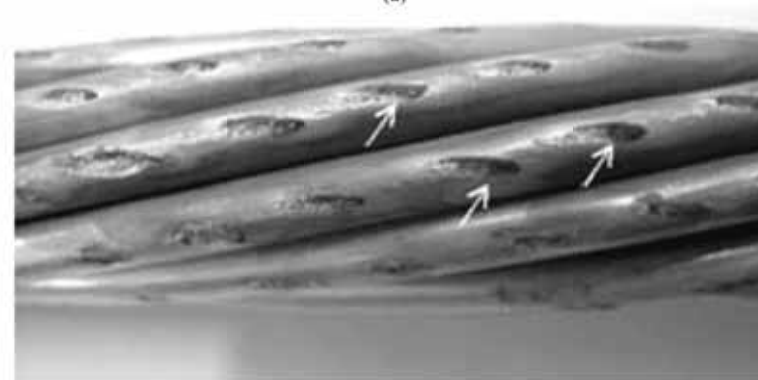
la posición de la grapa de fijación n°4 junto al separador cuádruple n°2 (alejado de la posición de fractura del cable) mostró que las áreas de contacto entre los hilos de diferentes capas contienen marcas de deformación plástica elípticas, mientras que las áreas de contacto entre los hilos adyacentes de la misma capa y entre los hilos externos y las grapas de fijación contienen marcas de deformación plástica rectangular [161].

Figura 55 - Inspección visual del cable subconductor alejado de la ruptura (grapa n°4 junto al separador n°2): (a) vista general, mostrando intensa deformación plástica (marcas rectangulares) asociada a la oxidación superficial de los hilos de Al de la capa externa en la región de apriete de la grapa; (b) Vista general de la capa interna de los hilos de Al, mostrando marcas elípticas de deformación plástica y *fretting* en la región de apriete de la grapa (véase flechas) [161].

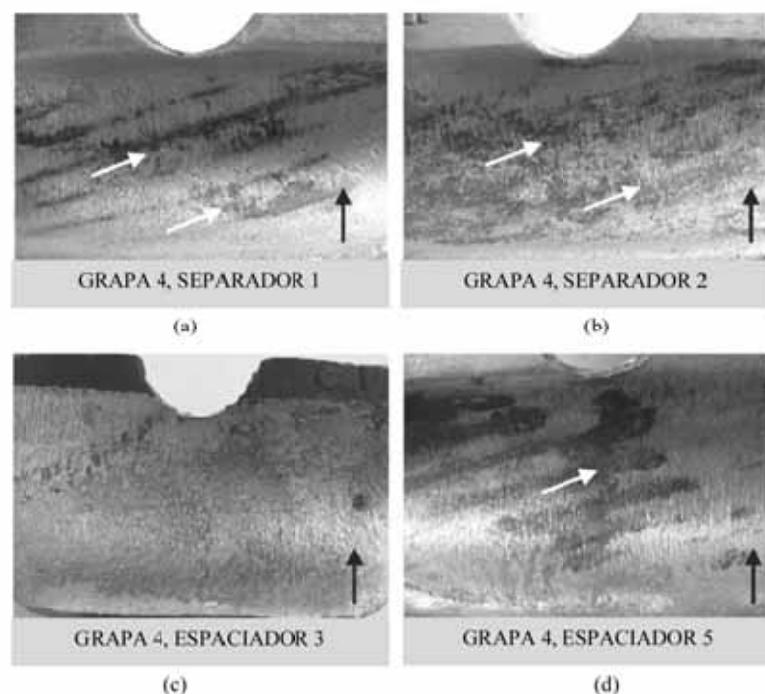
La inspección visual de las superficies interna de las grapas de fijación n°4 (grapas de fijación del cable roto) de los separadores n° 1 al 5 (véase **Figura 52**) reveló diferentes etapas de desgaste abrasivo en las superficies de las grapas (véase **Figuras 56-a a 56-d**). Algunas grapas mostraron marcas diagonales oxidadas causadas por el *fretting* en régimen de deslizamiento parcial además de marcas circunferenciales de desgaste abrasivo. Por ejemplo, la grapa de fijación n°4 del separador n°3 (grapa adyacente a la ruptura del cable) mostró la etapa mas avanzada de desgaste abrasivo, donde las marcas de *fretting* (o las marcas estáticas) ya no son visibles, véase **Figura 56-d**.

Figura 56 - Inspección visual de las grapas en la posición n°4 en diferentes amortiguadores de vibración: (a) hasta (d). Vista general de las superficies internas de las grapas de la posición n°4 de diferentes separadores. Las regiones mas oscuras de las grapas (véase flechas claras) son marcas de *fretting* en régimen de deslizamiento parcial formado por el contacto compresivo de la superficie de la grapa con los hilos de Al posicionados en la camada externa del cable subconductor. Las marcas circunferenciales de desgaste abrasivo (véase flechas oscuras) indican la dirección del movimiento relativo entre la grapa y el cable subconductor por la pérdida de apriete de la grapa. Las superficies internas de la grapa muestran diferentes regimenes de desgaste abrasivo, siendo que el desgaste de la grapa n°4 al lado del cable roto (c) es mucho más intenso [161].

Estos resultados (Véase **Figuras 56-a a 56-d**) indican el aflojamiento gradual del apriete de la grapa causado por el desgaste abrasivo circunferencial, que aumento el diámetro interno de la grapa de fijación y redujo la presión de apriete, causando el aumento de la amplitud del micromovimiento relativo en los puntos de contacto (cable/grapa y hilo/hilo) y la acción del desgaste abrasivo (efecto sinérgico) [161].

El diseño del sistema de fijación de las grapas merece atención especial en casos de fallas de cables subconductores donde queda evidenciada la pérdida de apriete de la grapa durante el servicio (véase Figuras 56-a a 56-d). hubo una gran evolución en el estudio de uniones atornilladas desde la publicación de la norma de *Verein Deutscher Ingenieure (VI 2230 Systematische Berechnung hochbeanspruchter Schraubenverbindungen)* en la década de 1970. Con relación al análisis del sistema de fijación de los cables subconductores, apuntando como una de las causas raíz de la falla del cable subconductor, se observó que:

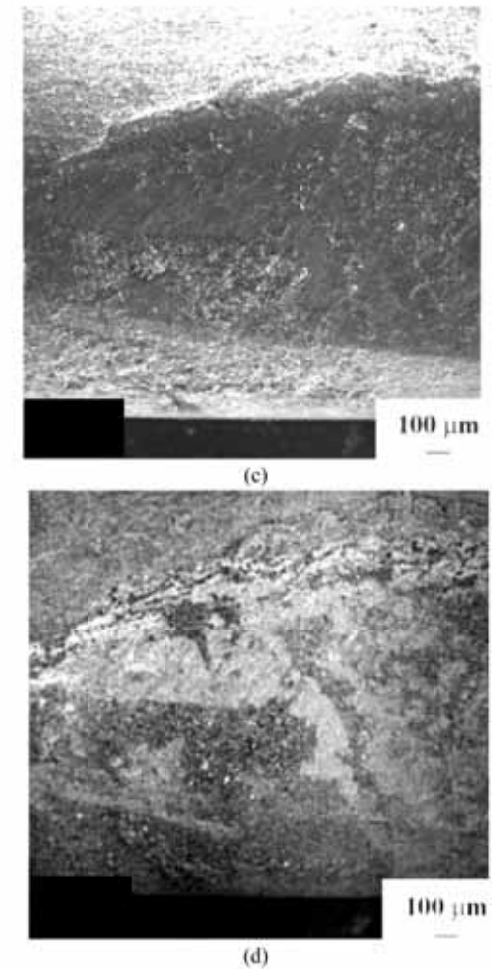
El examen microtopográfico de las superficies de contacto de los hilos de Al en la región de apriete de la grapa mostró deformación plástica de los hilos asociada a la presencia del tercer cuerpo de Al_2O_3 tanto para los hilos de Al de la misma camada (véase **Figuras 57-a y 57-b**) como para los hilos externos de Al en contacto con la grapa de fijación (véase **Figuras 57-c y 57-d**). Este examen también reveló la presencia del tercer cuerpo de SiO_2 incrustado en la superficie de contacto de los hilos externos con la grapa de fijación (véase **Figuras 58-a y 58-b**). El examen de los contactos entre los hilos de Al de camadas diferentes y localizados en la región de apriete de la grapa reveló marcas de *fretting* elípticas con presencia del tercer cuerpo de Al_2O_3 (véase **Figuras 59-a y 59-b**) [161].

Figura 57 (continuación) – Examen microscópico de las superficies de contacto de los hilos externos de Al dentro de la grapa de fijación: (c) Contacto entre los hilos de Al de la camada externa y la grapa, mostrando deformación plástica superficial (marcas regulares); (d) Contacto entre los hilos de Al de la camada externa y la grapa, mostrando deformación del tercer cuerpo de Al_2O_3 (región gris oscuro) MEB. IES [161].

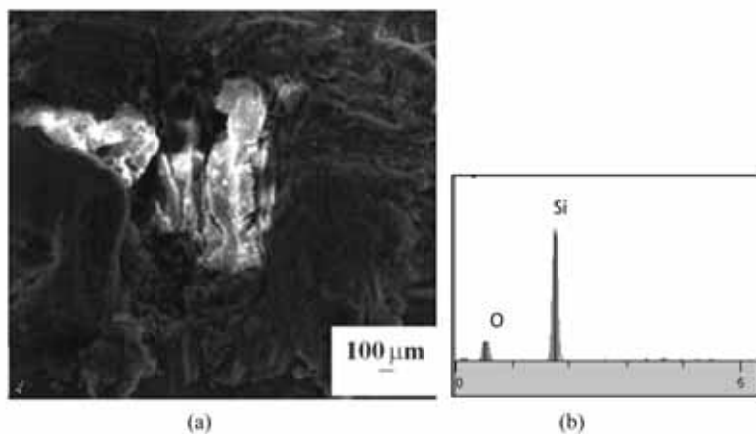
Figura 58- Examen microscópico de las superficies de contacto de los hilos externos dentro de la grapa: (a) y (b) Presencia del tercer cuerpo de SiO₂ en la superficie de los hilos de Al. MEB, IES y microanálisis EDS [161].

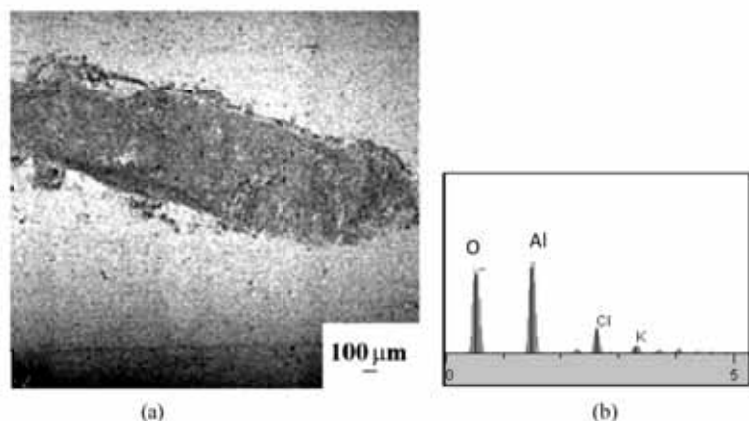
Figura 59- Examen microscópico de las superficies de contacto de los hilos externos con los hilos internos dentro de la grapa; (a) Marca de *fretting* elíptica observada en la superficie de los hilos internos de Al; (b) Microanálisis de la región más oscura de la figura (a) mostrando el tercer cuerpo de Al₂O₃. MEB, IES y microanálisis EDS [161].

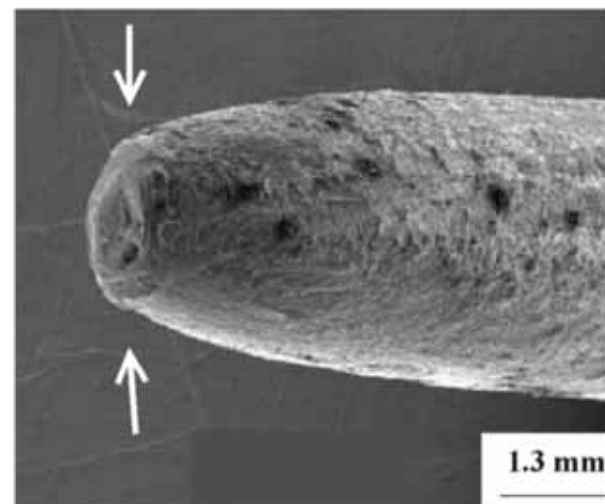
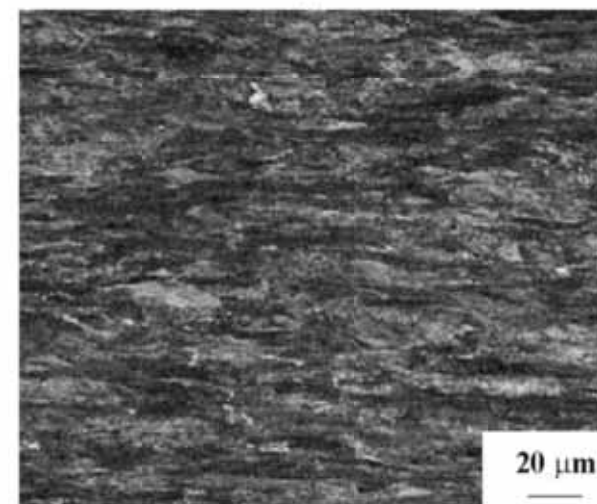
El examen metalográfico de los hilos de acero lejos de la fractura reveló una microestructura perlítica orientada y refinada, con dureza de 450 HV₁₀₀ (véase **Figura 61-b**) y recubrimiento superficial de zinc, con un espesor aproximado de 80 μm. La microestructura del hilo de acero cerca de la superficie de fractura mostró esferoidización de la perlita y dureza de 370 HV₁₀₀ (véase **Figura 61-c**). Adicionalmente, fue observada una región de fusión insipiente, con dureza de 870 HV₁₀₀, indicando el supercalentamiento de los hilos de acero (véase **Figura 61-d**).

Figura 61 - Hilo de acero: (a) Fractura dúctil, mostrando intensa deformación plástica (véase flecha); (b) Región alejada de la ruptura, mostrando microestructura perlítica bandeada con dureza de 450 HV₁₀₀. Ataque: Nital, MEB. IES y IER [161].

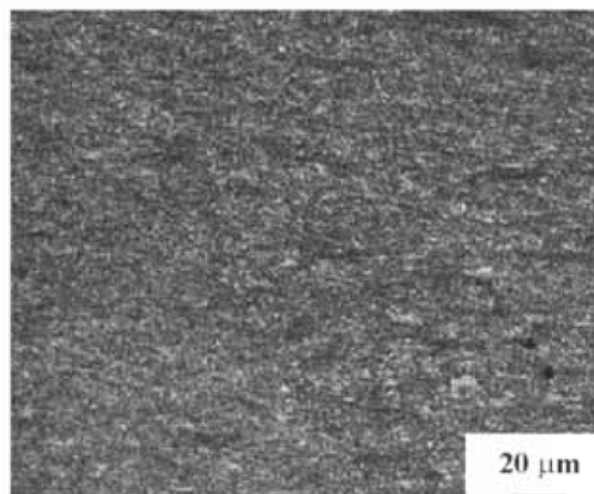
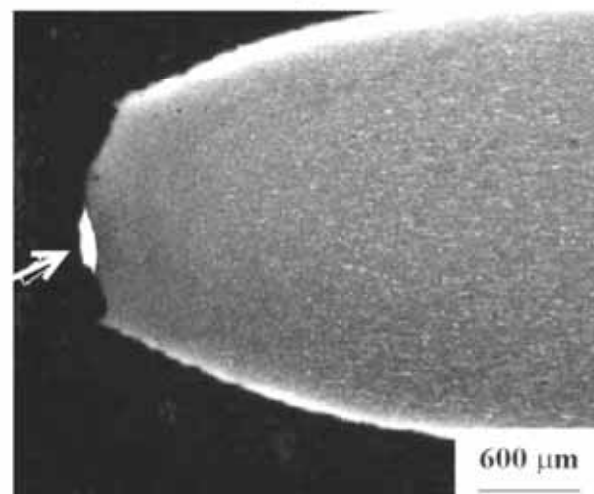
Los resultados de fractura de los hilos de acero sugieren que la ruptura de un “número significativo” de hilos de Al podría haber ocurrido “hace algún tiempo”, ocasionando un aumento localizado de la corriente eléctrica (con posible formación de arcos) y de la temperatura de servicio, causado la esferoidización de la perlita y la ruptura dúctil de los hilos de acero. Según informaciones, este tramo de la línea había sido inspeccionado por el equipo de mantenimiento preventivo (sensores infrarrojos) 4 meses antes de la ruptura del cable para verificar la ocurrencia de regiones calentadas debido a la ruptura de hilos de Al [161].

Figura 61 - (continuación) – Hilo de acero: (c) Microestructura próxima de la superficie de fractura, mostrando perlita esferoidizada con dureza de 370 HV₁₀₀; (d) Fractura dúctil, mostrando fusión incipiente (véase flecha blanca) con dureza de 870 HV₁₀₀. Ataque: Nital, MEB, IES y IER [161].

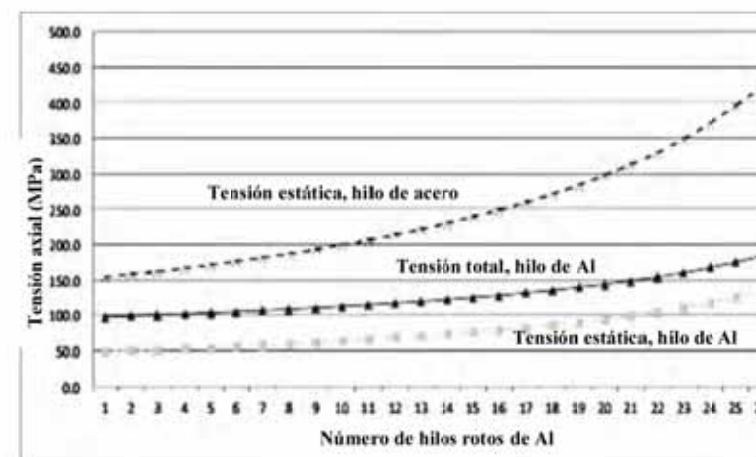
Los resultados (véase **Figura 63-c**) mostraron que el valor de tensión axial estática inicial de los hilos de Al, era igual a 49 MPa y en los hilos de acero igual a 155 MPa. De este modo, el valor calculado de esfuerzo axial (estática más dinámica) máxima inicial en los hilos de Al fue de 98 MPa.

El valor calculado de esfuerzo axial estático en los hilos de acero después la ruptura de todos los 26 hilos de Al fue igual a 454 MPa (véase **Figura 63-c**). Este valor es muy inferior al valor nominal del límite de resistencia del acero en la temperatura ambiente, que es igual a 1340 MPa (norma ABNT NBR 6756, hilos de acero zincado para alma de cables de aluminio y aluminio aleado). Solamente el aumento de la temperatura de servicio de los hilos de acero por efecto Joule y formación de un arco eléctrico asociado a la degradación microestructural del acero (esferoidización de perlita) podría explicar la ruptura de los hilos de acero (véase **Figura 61-a a 61-d**), confirmando las observaciones de los autores [161].

La ruptura de los 4 hilos de Al por fatiga (fractura del tipo plano, véase **Tabla 11** e **Figura 63-c**) elevaría los valores de esfuerzo axial máximo en los hilos de Al de 98 MPa (~ 6%). Este valor está muy por debajo de los valores típicos de límite de resistencia de hilos de Al (entre 131 e 145 MPa [41]), indicando que la fractura por sobrecarga de los 22 hilos restantes de Al no sería posible, como sugerido por los autores [161]. Ósea, ni todos los hilos de Al con fractura del tipo a 45° se rompieron por sobrecarga.

Figura 63 (continuación) – (c) Gráfico de tensión axial en los hilos de Al (estática y total) e del acero (estática) después de la ruptura de los hilos de Al del cable subconductor Grosbeak.

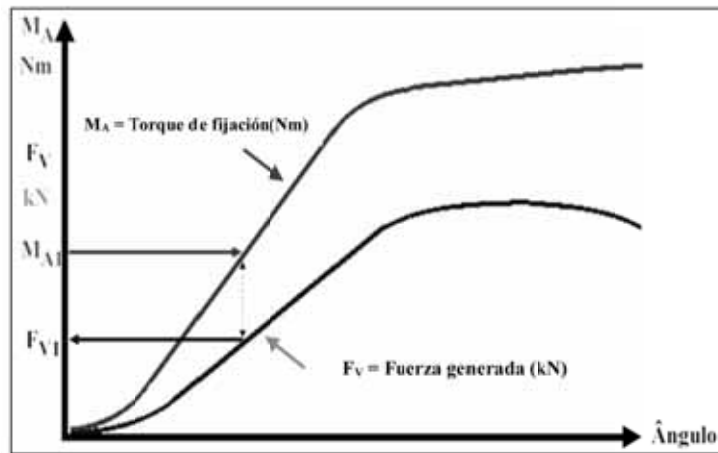
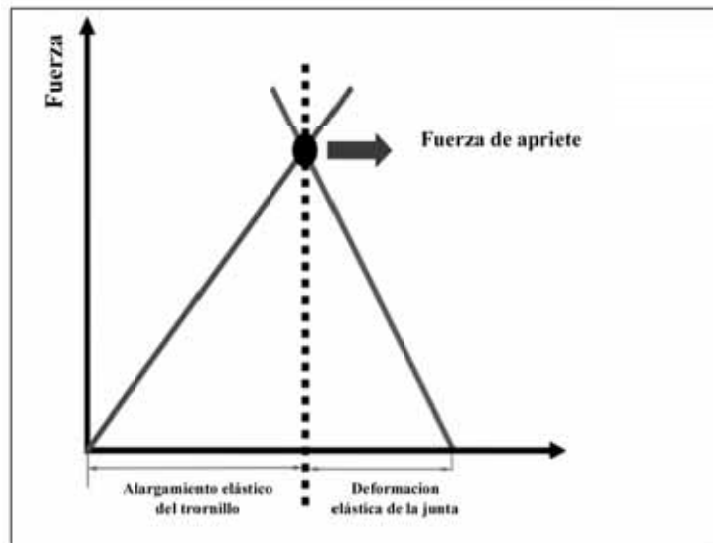
- La fijación del tornillo fue realizada directamente en la grapa inferior en un agujero roscado. El examen metalográfico mostro deformación plástica del material al lado de la rosca (véase Figura 63-c), que colaboró para la pérdida de eficiencia en el torque. Parte del trabajo realizado durante el apriete es perdido por la deformación plástica de las roscas de la grapa inferior y por la fuerza de fricción actuando en las tribosuperficies de las roscas, llevando a una disminución de la fuerza de apriete de la grapa (véase Figura 63-d) [188].

Figura 63 (continuación) – (d) Gráfico de torque (M_A) contra ángulo, indicando la fuerza de apriete (F_V); (e) Diagrama de unión atornillada cuando esta sometida a la fuerza tensora. Mostrando la deformación elástica en el tornillo y en el contra cuerpo [188].

- La selección de un nuevo material para la grapa fundida, presentando valores mayores de límite de fluencia y módulo de elasticidad, permitiría el uso de un valor mayor de torque nominal y la obtención de mayor valor de fuerza de apriete de la grapa (véase Figura 63-e) [188].

- Además del aumento del torque de diseño, existiría la necesidad del uso de equipos de apriete modernos, para garantizar la aplicación de la carga prevista en el diseño [186].

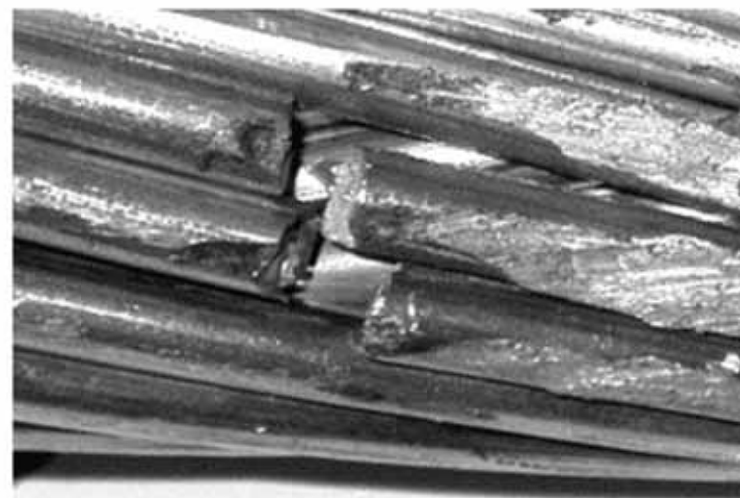
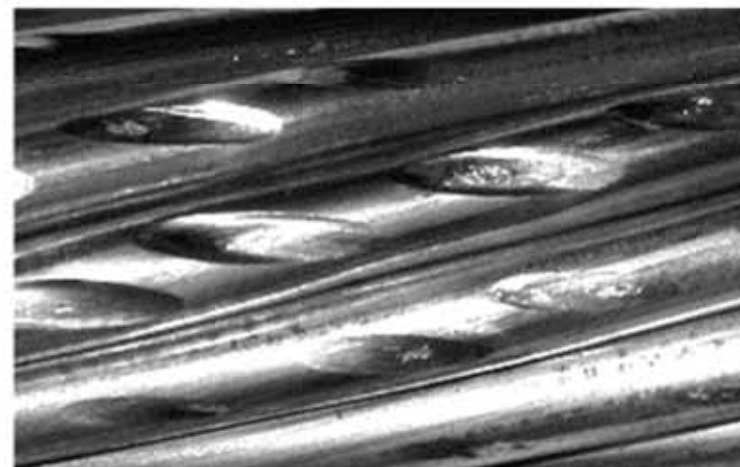
Las **Figuras 66** y **67** muestran el aspecto general de los primeros hilos rotos de los cables después de los ensayos de fatiga en diferentes amplitudes de flexión (0,9 mm y 1,3 mm). Las rupturas ocurrieron en la región adyacente al punto de fijación del cable en la grapa. La inspección visual de los hilos de Al rotos mostró tres tipos de topografía de fractura: fractura en V, fractura a 45° y fractura plana.

Figura 66 - Vista general del cable después del ensayo de fatiga con amplitud de 0,9 mm y tensión nominal en el hilo externo de 31,2 MPa (vida por fatiga de $6,4 \times 10^6$ ciclos): (a) Detalle del daño rectangular en la camada externa del cable en contacto con la grapa y de los dos hilos rotos (fractura plana); (b) Detalle del daño elíptico en la camada interna del cable sin ninguna ruptura del hilo [162].

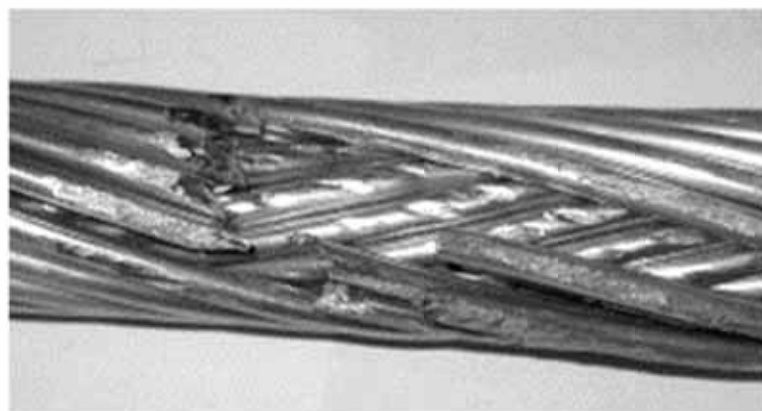
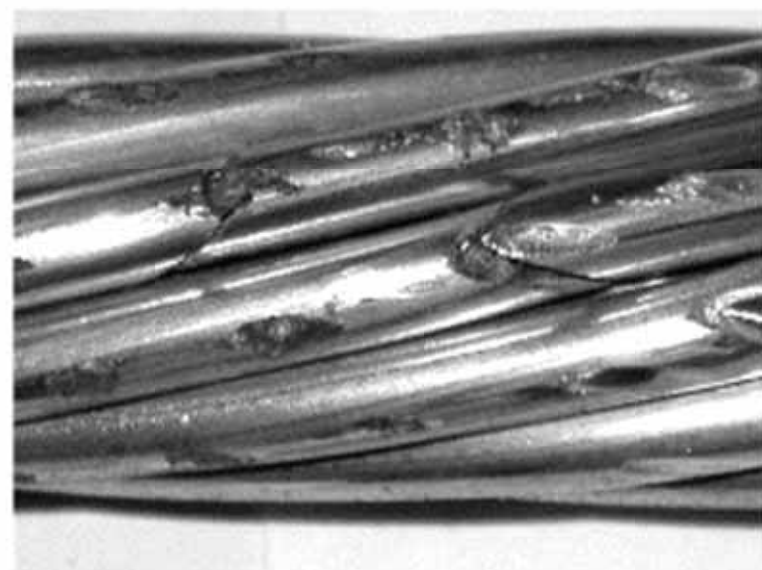
Figura 67 - Vista general del cable después del ensayo de fatiga con amplitud de 1,3 mm y tensión nominal en el hilo externo de 48,5 MPa (vida por fatiga de $1,1 \times 10^6$ ciclos): (a) Detalle del daño rectangular en la camada externa del cable en contacto con la garra e de los 5 hilos rotos; (b) Detalle del daño elíptico en la camada interna del cable con ruptura de los hilos a 45° [162].

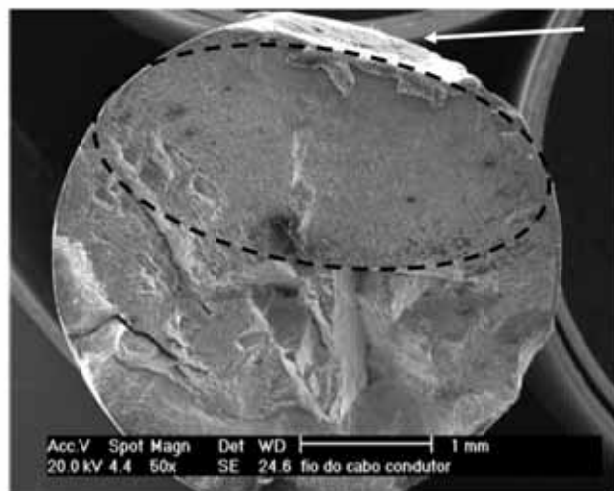
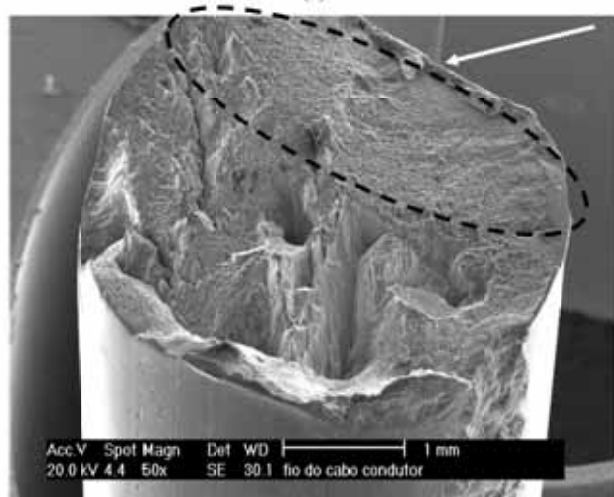
El examen microfractográfico investigó los tres tipos de superficie de fractura de los hilos. El examen de la fractura plana (véase **Figuras 68-a a 68-c**) indicó una gran proporción de superficie de fractura lisa y plana. Nucleada en marcas de *fretting* elíptico. Esta superficie de fractura es lisa hasta alcanzar una profundidad aproximadamente de 1,5 mm, donde esta pasa a tener una topografía mas rugosa, con agrietamiento secundario (delaminación en el sentido de la orientación microestructural de los hilos endurecidos por deformación).

Figura 68 – Fractura del hilo externo para la condición con amplitud de 0,9 mm y tensión nominal del hilo externo de 31,2 MPa: (a) e (b) Examen microfractográfico mostrando la región plana (40% del área de la fractura, véase áreas demarcadas) y región de topografía más irregular, con intensa delaminación (60% del área de fractura). La fractura por fatiga por *fretting* fue nucleada en una marca elíptica (véase flechas). MEB. IES [162].

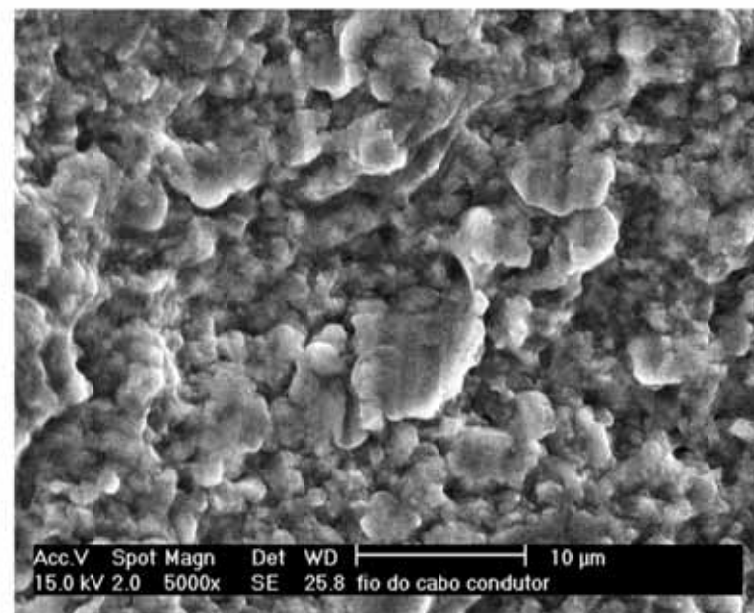
El examen en detalle de la región plana (véase **Figura 68-c**) no mostró estrías típicas de fatiga, mas, fue observado un intenso agrietamiento secundario asociado con “estrias fantasmas”. Esta microfractografía es típica de fractura por fatiga en materiales de baja ductilidad (el aluminio H19 presenta un valor nominal de ductilidad de 3%) [198-199]. No fue posible observar alveolos de fractura dúctil en la región rugosa, pero los autores [162] sugirieron que la región rugosa (presentando delaminación) se había roto por sobrecarga.

Figura 68 (continuación) – Fractura plana del hilo externo para la condición con amplitud de 0,9 mm y tensión nominal del hilo externo de 31,2 MPa: (c) Examen microfractográfico del detalle de la región de fractura plana, mostrando un intenso agrietamiento secundario y ausencia de estrías típicas de fatiga (mas, aparecen estrías tenues, típico de fatiga en materiales con baja ductilidad). MEB. IES [162].

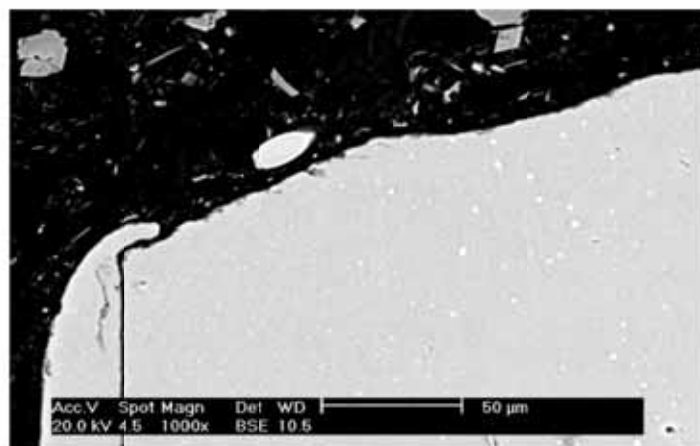
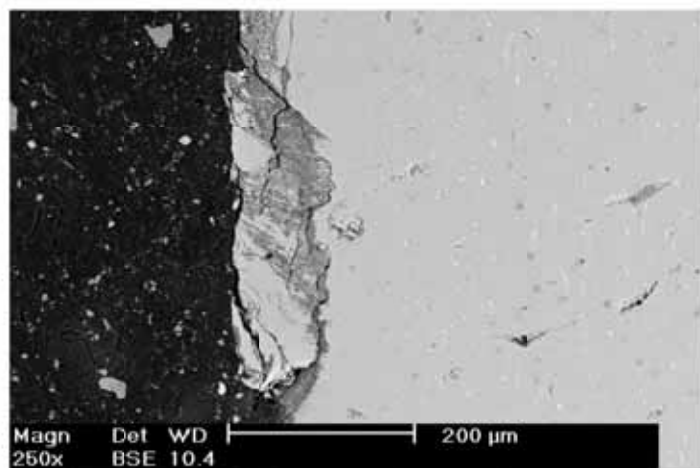
La **Figura 69-a** muestra el camino de propagación de la grieta de fatiga por *fretting* a partir de la grieta subsuperficial localizada en la región del daño elíptico. El ángulo inicial de propagación de la grieta es de $\sim 30^\circ$ con el plano normal a la tensión axial hasta una profundidad de grieta de 100 μm , ocurriendo un cambio en el ángulo de propagación para $\sim 10^\circ$. La **Figura 69-b** muestra en detalle como el mecanismo de daño por *fretting* causó la deformación plástica y el agrietamiento subsuperficial del hilo de Al. Se observó, también, el desprendimiento de material, trituración y oxidación, con formación del tercer cuerpo abrasivo de Al_2O_3 junto al daño por *fretting*.

Figura 69 - (a) Camino de propagación estable de la grieta en la "región plana" de fractura del hilo externo del cable ensayado con amplitud de 0,9 mm, corte longitudinal al lado de la superficie de fractura. El ángulo inicial de propagación de la grieta es de aproximadamente 30% con el plano normal a la tensión axial hasta una profundidad de grieta de 100 µm; (b) Detalle de la región de daño elíptico por *fretting*, mostrando formación de agrietamiento subsuperficial, desprendimiento de material y formación de restos de Al_2O_3 . MEB. IER [162].

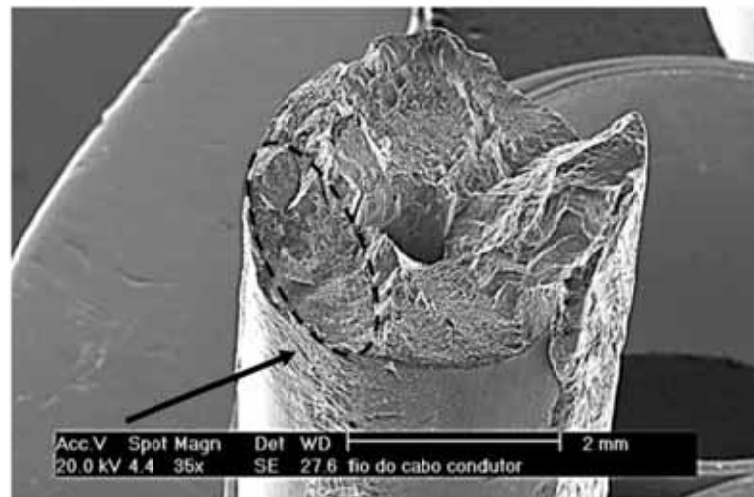
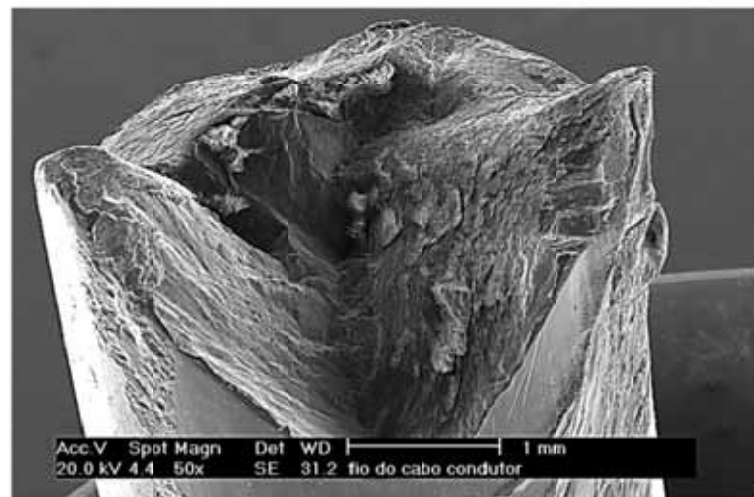
Las **Figuras 70-a** y **70-b** muestran la microfractografía de la fractura en V de hilos de Al después de los ensayos de fatiga con amplitud de flexión de 1,3 mm. Existe una propagación de superficie plana y lisa, con formato semielíptico, formada a partir de una marca elíptica. Esta superficie de fractura plana ocurre hasta una profundidad de aproximadamente 1 mm de la superficie del hilo. A partir de este punto, la superficie de fractura esta compuesta de dos superficies inclinadas a 45° del plano normal a la tensión axial, típicas de fractura por cizallamiento. El examen mas detallado de las dos regiones (fractura plana y a 45°) no mostró la presencia de estrías típicas de fatiga ni alveolos de fractura dúctil, mas, los autores [162] sugieren que la fractura a 45° ocurrió por sobrecarga. La **Figura 70-c** muestra el camino de propagación estable de la grieta secundaria encontrada próxima de la superficie de fractura, mostrando que su propagación estable es perpendicular a la tensión axial hasta una profundidad de ~100 µm, después ocurre una pequeña deflexión (~30° con el plano normal a la tensión axial por una longitud de ~100 µm) y, nuevamente, la propagación es perpendicular a la tensión axial. Los puntos de deflexión de la propagación estable de la grieta coinciden con la presencia de inclusiones de FeAl.

Figura 70 - Caracterización del hilo interno roto del cable ensayado con una amplitud de 1.3 mm: (a) y (b) Examen fractográfico de la fractura en V, mostrando la región de fractura plana y lisa (15% del área de fractura, véase el área demarcada) y la región fibrosa con ángulo de aproximadamente 45°. La fractura por fatiga fue nucleada en el daño elíptico del *fretting* (flecha). MEB, IES [162].

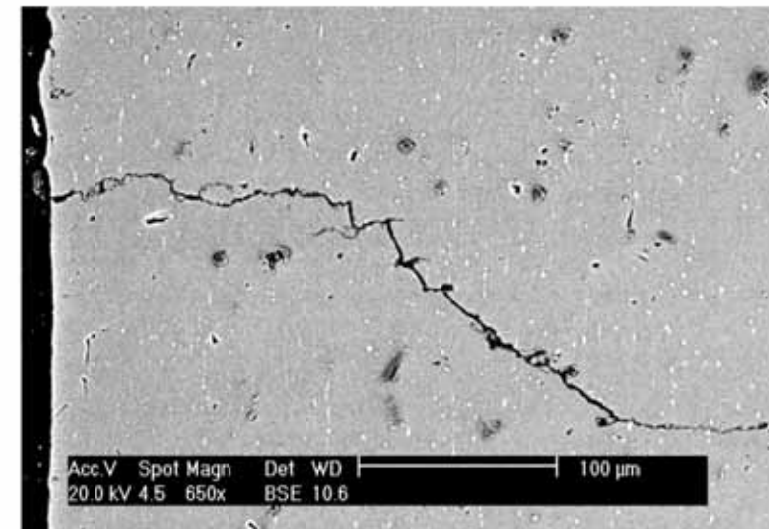
Figura 70 (continuación) – Caracterización del hilo interno roto del cable ensayado con una amplitud de 1.3 mm: (c) Corte longitudinal a la fractura, mostrando el camino de propagación estable de una trinca secundaria, que es perpendicular a la tensión axial hasta una profundidad de 100 µm, después presenta una deflexión en 30° por 100 µm y vuelve para seguir el camino preferencial al esfuerzo axial. MEB, IES y IER [162].

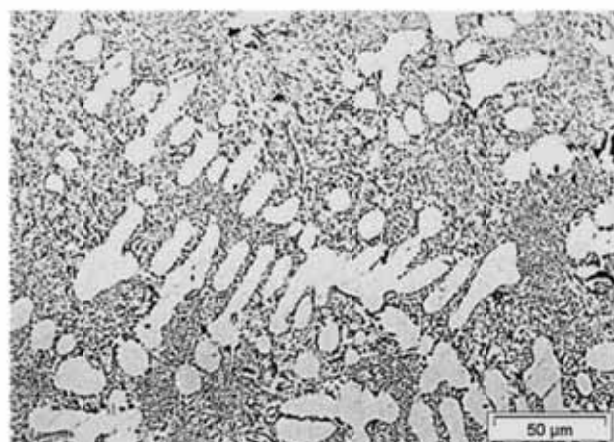
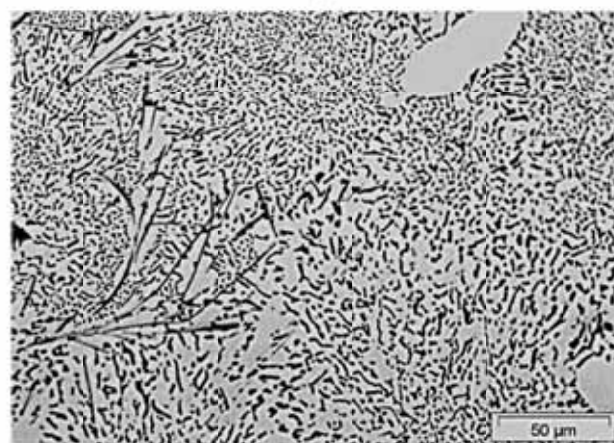
El examen metalográfico de la grapa inferior (véase **Figura 72-a**) reveló una microestructura eutéctica de aleación Al-13% Si (dureza de 65 HV) con dendritas de Al (α) y eutéctico interdendrítico refinado, típico de la aleación modificada. La grapa superior (véase **Figura 72-b**) reveló una microestructura hipereutéctica de una aleación Al-17% Si fundida, con dureza de 62 HV y sin tratamiento de modificación. Las tribosuperficies de las grapas superiores e inferiores mostraron degradación superficial causada por el mecanismo de *fretting*, con presencia de deformación plástica, agrietamiento subsuperficial, desprendimiento de material y formación de tercer cuerpo (véase **Figura 72-c** y **72-d**). En la aleación hipereutéctica, el agrietamiento subsuperficial ocurrió preferentemente en la interfase entre el silicio primario y la matriz, mientras que en la aleación eutéctica modificada fue observada la formación de una tribocamada continua de Al_2O_3 .

Figura 72 - (a) Grapa inferior de una aleación Al-13% Si, mostrando una microestructura dendrítica de fase Al (a) y eutéctico interdendrítico refinado (eutéctico modificado); Grapa superior de una aleación Al-17% Si, mostrando una microestructura dendrítica de fase Al (a) y eutéctico interdendrítico grueso (eutéctico no modificado). MO.

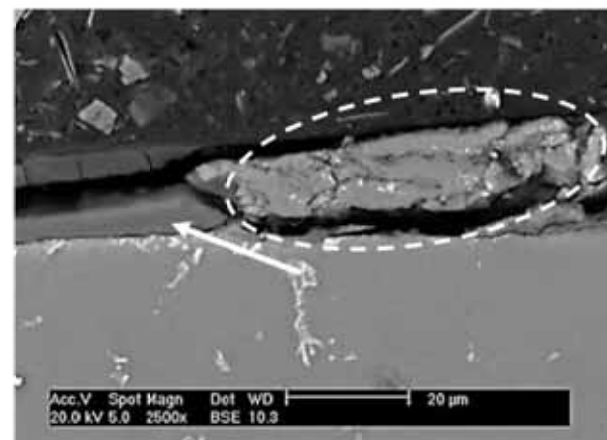
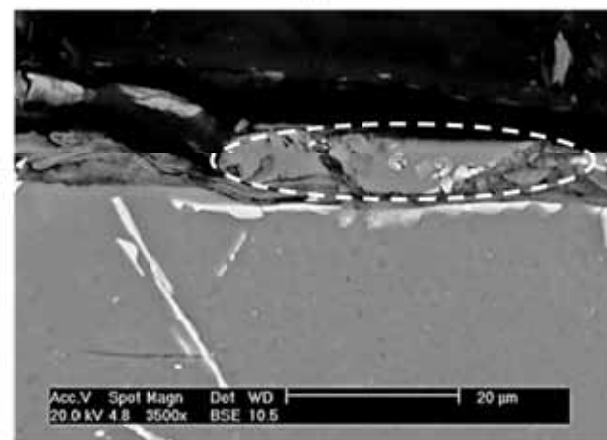
Figura 72 (continuación) - Corte transversal al lado de la tribosuperficie: (c) Grapa inferior, mostrando deformación plástica superficial, seguida de desprendimiento de material (área demarcada) con residuos conteniendo Al_2O_3 y SiO_2 . Formación de la tribocamada (Al_2O_3) de 5 μm de espesor (flecha); (d) grapa superior, mostrando deformación plástica superficial, seguida de desprendimiento de material (véase área demarcada) al lado de la interfase partícula eutéctica y matriz, llevando a la formación de residuos conteniendo Al_2O_3 y SiO_2 . MEB. IER y microanálisis EDS [162].

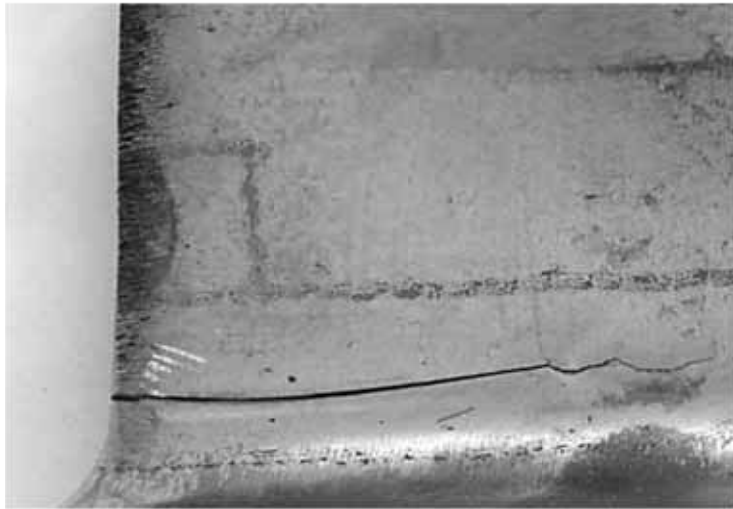
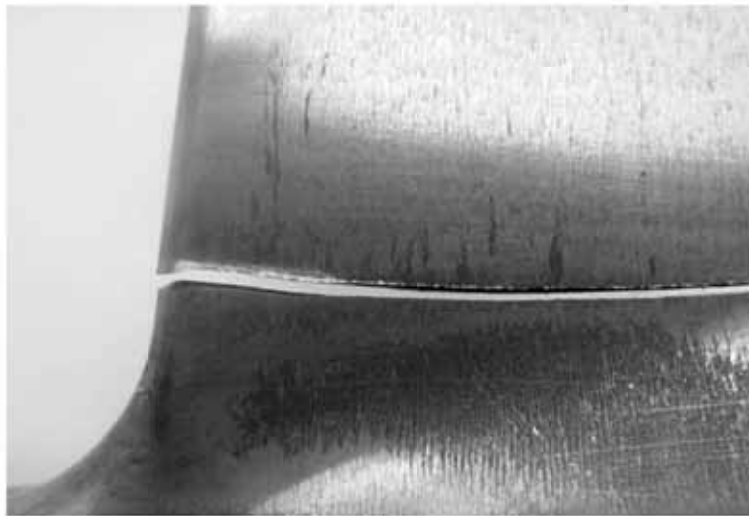
Figura 84 - Aspecto general de la grieta formada al lado del borde de salida: (a) Álabes 62, lado de baja presión, mostrando una intensa rugosidad superficial (marcas paralelas) asociada a la grieta (longitud de la grieta de aproximadamente 50 mm al lado de la raíz del álabes); (b) Álabes 62, lado de alta presión, no presenta rugosidad superficial asociada a la grieta [211].

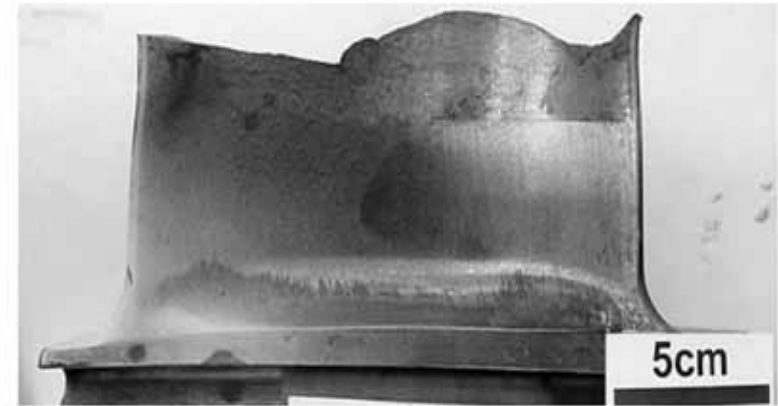
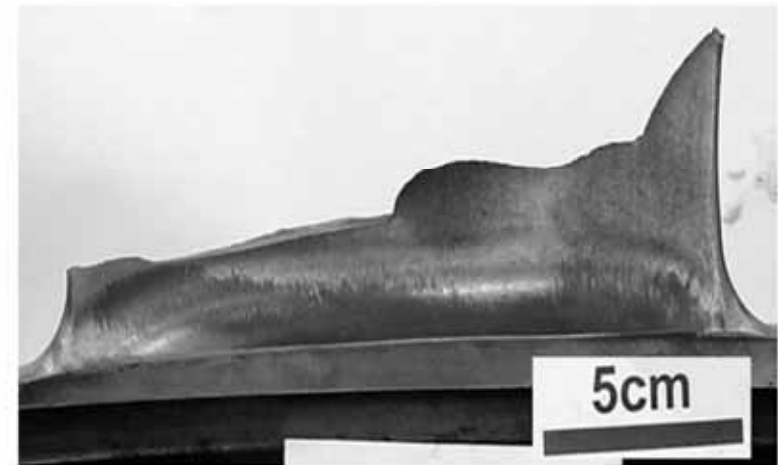
Figura 85 - Aspecto general de dos álabes fracturados (lado de alta presión), indicando diferencias en la altura y en la topografía de las superficies de fractura: (a) El álabes 34 presenta una altura de nucleación de fractura de 70 mm y longitud de crecimiento plano de la grieta de 68 mm; (b) El álabes 37 presenta una altura de nucleación de fractura de 18 mm y longitud de crecimiento plano de la grieta de 84 mm. La fractura al lado del borde de ataque de los dos álabes presenta una fractura a 45° causada por sobrecarga [211].

El álabe 37 (véase **Figura 85-b**) presentó la mayor longitud de fractura plana entre los álabes rotos (84 mm), indicando que fue el primero en romper. El álabe 4 (véase **Figura 83-a**) presentó la mayor longitud de grieta del tipo plana (85 mm). Fueron examinadas con más detalle todos los álabes con presencia de grietas y/o fractura plana; y en algunos álabes con fractura por sobrecarga.

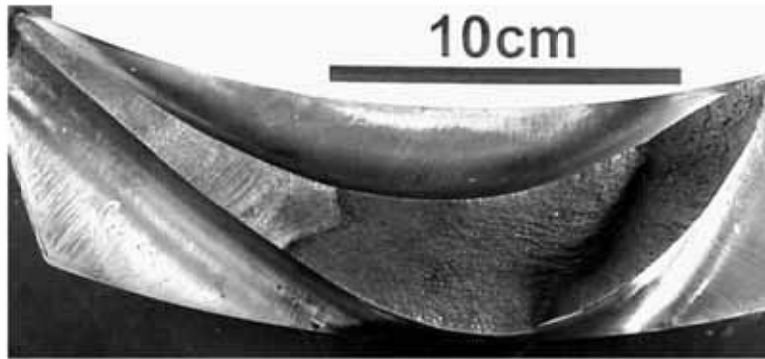
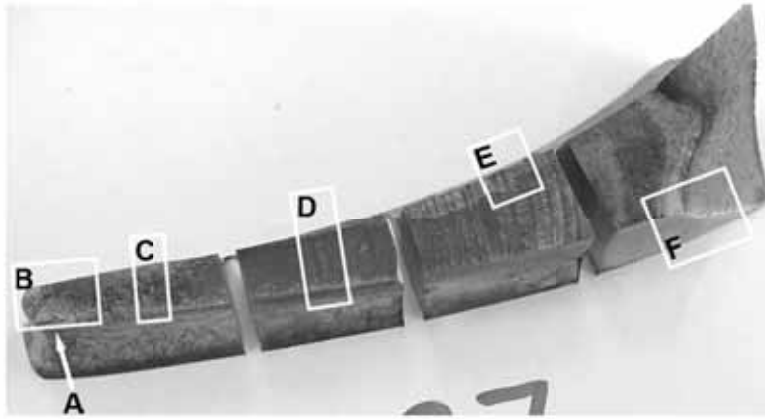
La **Figura 86-a** muestra la superficie de fractura del álabe 37, indicando el cambio de mecanismo de propagación de la grieta estable (región de fractura plana aparece más clara) para inestable (región de fractura inclinada, que parece más oscura).

Las **Figuras 86-b a 86-d** muestran los detalles macrotopográficos de la región de fractura estable, revelando las marcas de playa de espaciamiento creciente (del borde de salida en dirección del borde de ataque). Las marcas de playa son un indicio común de la existencia de variación en la amplitud de tensión a lo largo de la propagación estable de la grieta. El examen muestra que la fractura estable fue nucleada al lado de la región de baja presión del álabe (véase **Figuras 86-c**) [211].

Figura 86 - Inspección macrofractográfica del álabe 37: (a) Aspecto general de la superficie de fractura mostrando dos regiones distintas: región de fractura plana con longitud de 84 mm con marcas de playa (región del borde de salida del álabe, izquierda); y región de fractura inclinada al lado del borde de ataque (derecha). La región de fractura plana posee marcas de playa, indicando el crecimiento estable de la grieta por fatiga; (b) muestreo para el examen microfractográfico, notase que buena parte de la región de fractura por sobrecarga no aparece en esta imagen. Examen en lupa estereográfica [211].

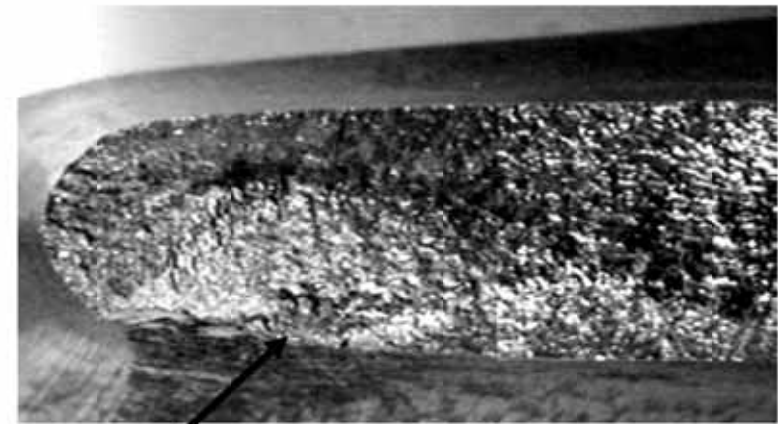
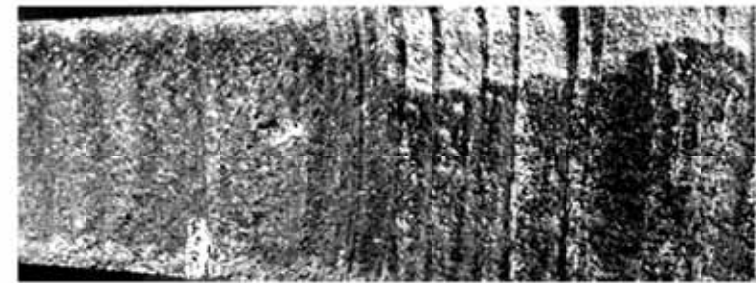
Figura 86 (continuación) - Inspección macrofractográfica del álabe 37: (c) Región B, región de nucleación de fatiga, presenta marcas concéntricas y convergentes hacia la región de baja presión del álabe, véase la flecha A; (D); (d) Región D, presenta marcas de playa más gruesas. Examen en lupa estereoscópica [211].

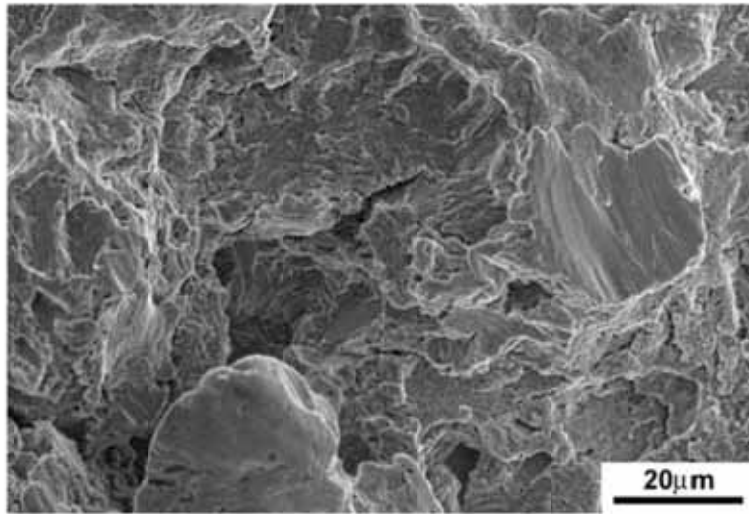
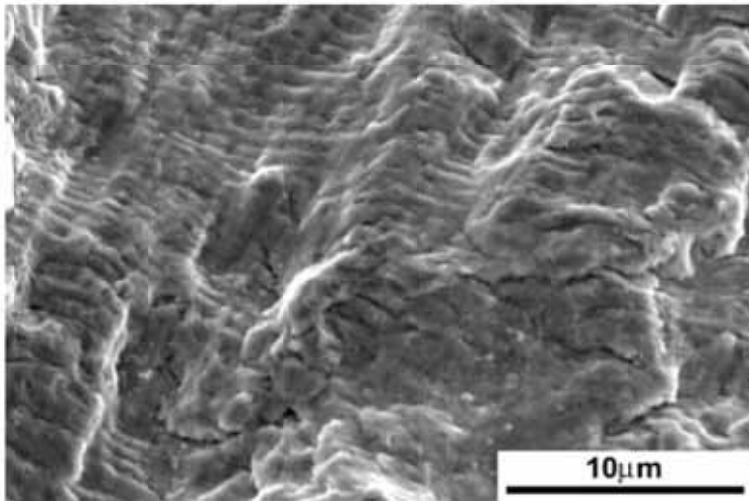
Las **Figuras 87-b a 87-f** traen informaciones microfractográficas de la superficie de fractura del álabe 37. La **figura 87-a** muestra la región de inicio de la fractura, que presentó fractura rugosa y con grietas secundarias. Se observó en la región adyacente a la región de inicio de la fractura estrias de fatiga con espaciamiento creciente (respectivamente de 0,5 μm para 3 μm , véase **Figuras 87-b y 87-c**).

Figura 87 – Álabes 37: (a) Examen topográfico, superficie adyacente a la fractura por fatiga (véase la flecha A en la **Figura 86-b**); (b) Examen microfractográfico, región de inicio de fractura, mostrando estrías de fatiga. MEB, IES [211].
