**Casos
seleccionados de
análisis de fallas**

**EPUSP
2018**

**Casos seleccionados de
análisis de fallas**

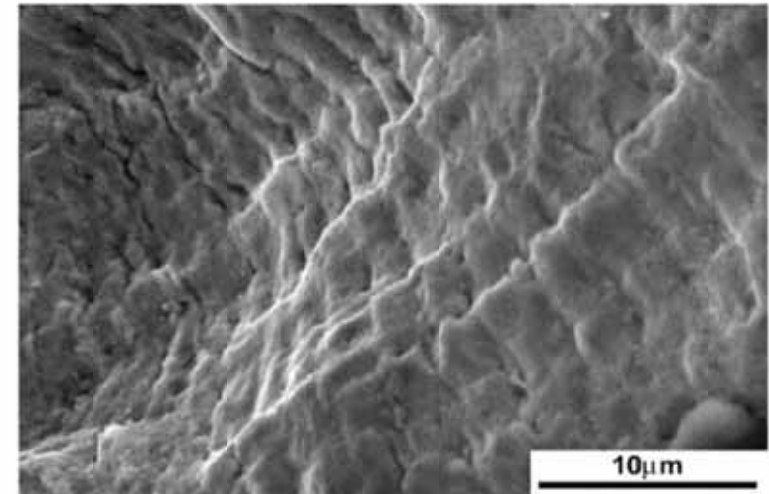
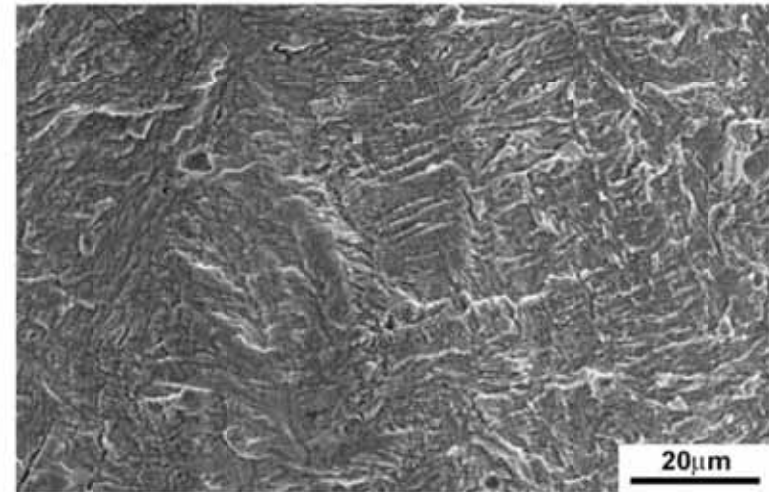
Las otras regiones de la propagación estable de la grieta (véase **Figuras 87-d y 87-e**) no presentan estrias, revelando un aspecto de fractura de cuasi-clivaje, típico de valores mayores del factor de intensidad de tensiones (región de propagación de grieta fuera del límite superior de la ley de Paris-Erdogan).

El crecimiento de la grieta en esta región ocurrió con pasos de 20 μm (véase **Figuras 87-d**) y 150 μm (véase **Figuras 87-e**), que son del mismo orden de magnitud del antiguo contorno de grano austenítico del material. Este tipo de cambio en la topografía de fractura por fatiga – de fractura con estrias para fractura por clivaje o fibrosa – durante el crecimiento de la grieta caracteriza la salida del régimen de Paris-Erdogan (donde la variación de la tasa de crecimiento de la grieta, da/dN , con la variación de la intensidad de la tensión, $\log \Delta K$, es constante) [212, 213, 214]. El examen microfractográfico de la región F de la **Figura 86-b** reveló alveolos típicos de fractura transgranular dúctil por sobrecarga (véase **Figura 87-f**) [211].

Figura 87 (continuación) – Álabes 37: examen microfractográfico: (c) Detalle de la superficie mostrando estrías de fatiga con espaciamiento creciente (ver respectivamente la región C en la **Figura 86-b**); (d) Detalle de la región de fractura por fatiga sin estrías, revelando el aspecto morfológico de la microestructura martensítica (véase la región D en la **Figura 86-b**). MEB, IES [211].

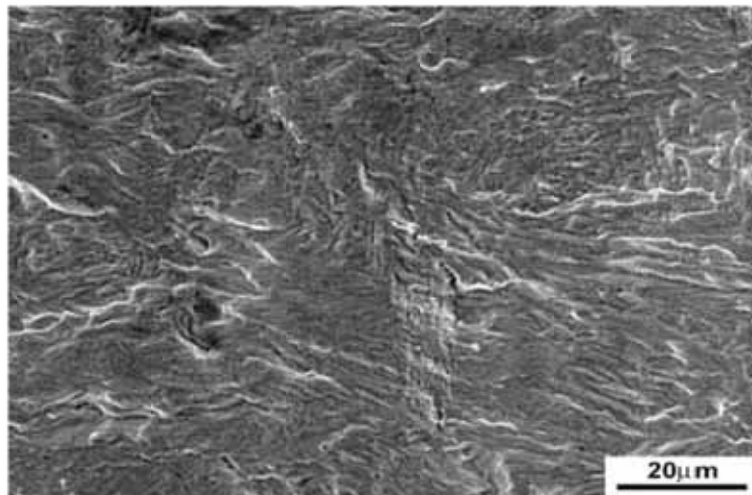
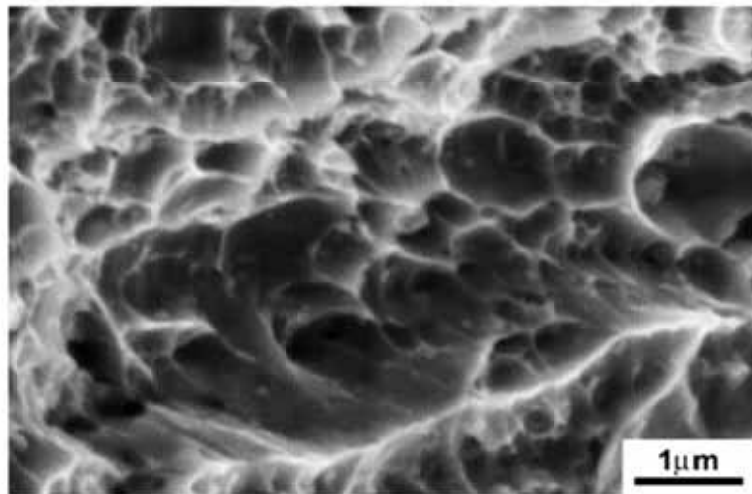
Figura 87 (continuación)— Álabe 37: examen microfractográfico: (e) Detalle de la región de fractura por fatiga sin estrías, revelando el aspecto morfológico de la microestructura martensítica (véase la región E en la **Figura 86-b**); (f) Región de fractura por sobrecarga mostrando alveolos de fractura transgranular dúctil (véase la región F en la **Figura 86-b**) MEB, IES [211].

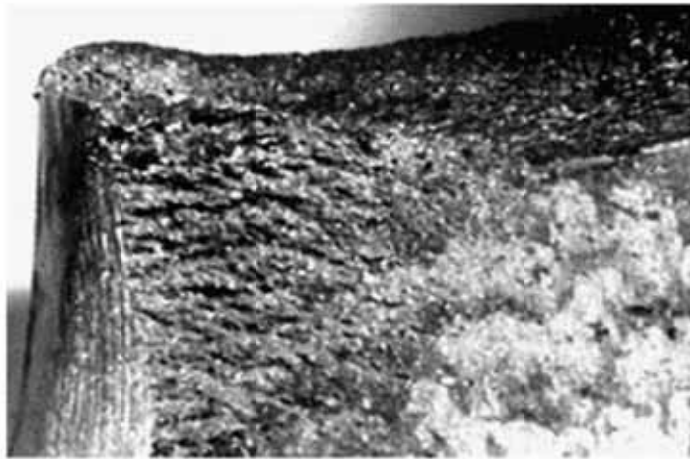
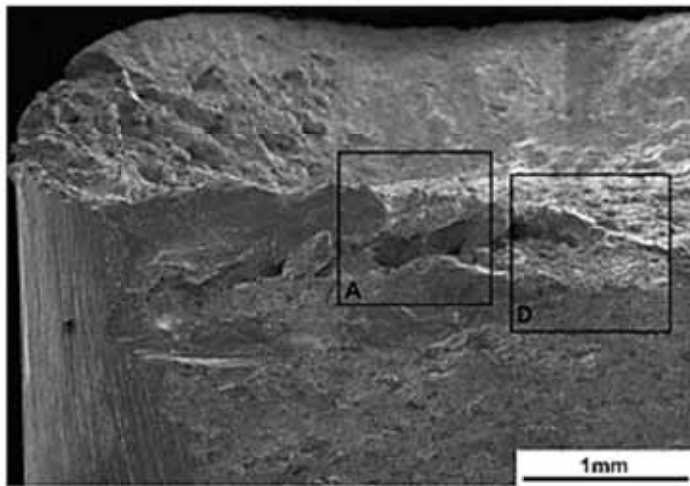
El examen topográfico de la superficie de baja presión del álabe localizada en el borde de salida y al lado de la superficie de fractura del álabe 37 mostró una región con aspecto rugoso (véase **Figuras 88-a** y **88-b**) próxima de la región de inicio de la fractura por fatiga. El examen topográfico más detallado dentro de una depresión de esta superficie (véase **Figuras 88-b** y **88-c**) mostró deformación plástica asociada al agrietamiento secundario. La **Figura 88-d** reveló en mayor detalle que esta superficie tiene aspecto globular, recordando el aspecto topográfico del ataque erosivo [211].

Figura 88 – Álabes 37, aspecto de los surcos de desgaste presentes en el lado de baja presión al lado del borde de salida (región de nucleación de la grieta de fatiga): (a) y (b) Detalle microtopográfico mostrando surcos de desgaste, que fueron asociados a la nucleación de la grieta de fatiga. MEB. IES [211].

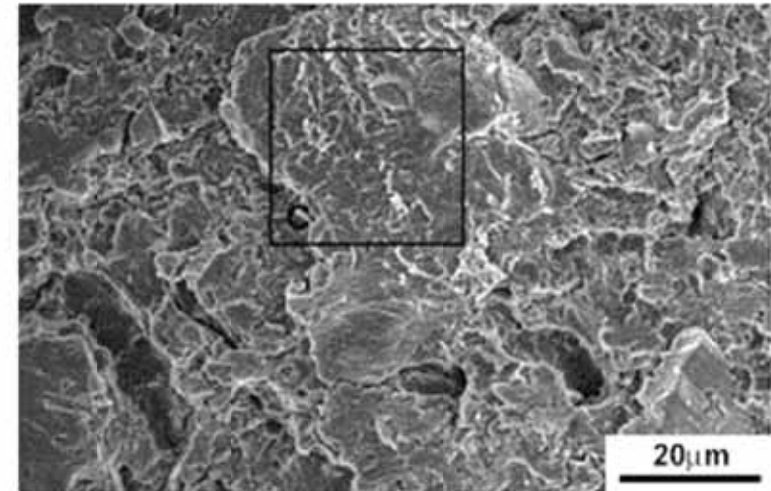
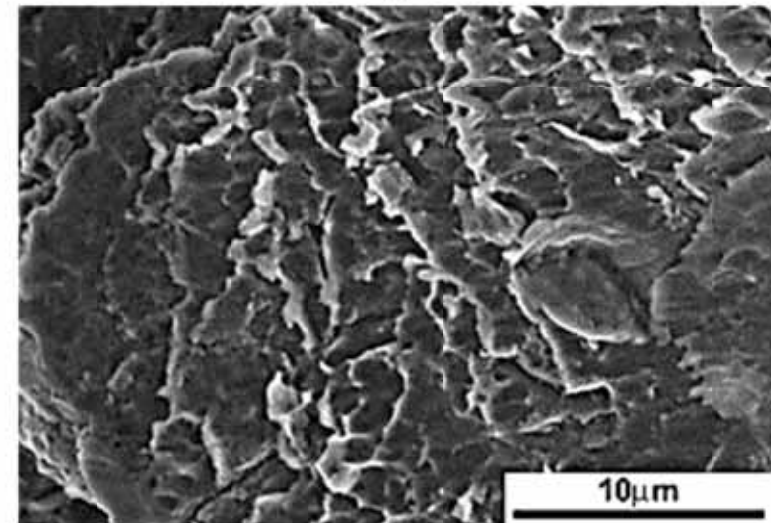
Figura 88 (continuación) – Álabes 37, aspecto de los surcos de desgaste presentes en el lado de baja presión al lado del borde de salida (región de nucleación de la grieta de fatiga): (c) y (d) Detalle microtopográfico del surco profundo (región B), mostrando deformación plástica superficial. MEB. IES [211].

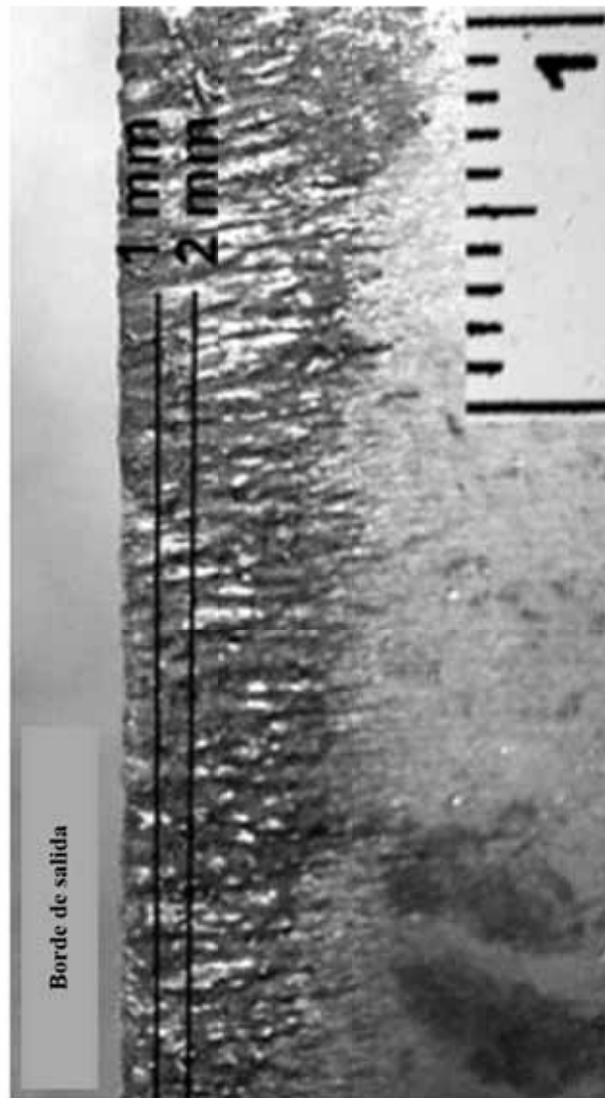
Esta región crítica de los álabes fue investigada por caracterización microestructural secuencial (corte paralelo al eje principal del álabe y al lado del borde inferior de salida). Fueron observadas marcas de desgaste paralelas a la dirección del movimiento del álabe (véase **Figuras 89-a**) en todos los álabes examinados. El examen microestructural del álabe 31 (álabe sin presencia de grietas o de fractura, véase **Tabla 16**) reveló agrietamiento subsuperficial con profundidad de aproximadamente 500 μm (véase **Figura 89-b**). En el caso del álabe 4 (grieta de fatiga de 84 mm, véase **Tabla 17** y **Figura 83-a**), el examen microestructural reveló una intensa pérdida de material en la superficie de baja presión del álabe, con deformación de surcos a partir del agrietamiento subsuperficial del material, sugiriendo la acción del mecanismo de erosión. Se observó, también, la nucleación de grietas de fatiga en el punto de concentración de tensiones (raíz del surco con profundidad de aproximadamente 500 μm) [211].

Figura 89 - Examen macroestructural de la región con intensa rugosidad superficial (borde de salida inferior, lado de baja presión del álabe); (a) corte paralelo al eje principal del álabe y muestreo [211].

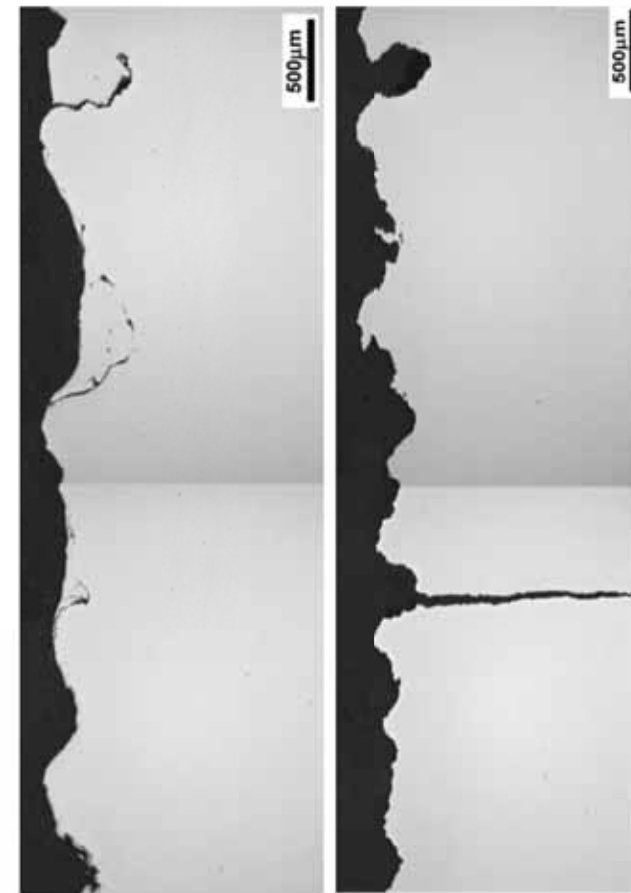
Figura 89 (continuación) – Examen macroestructural de la región con intensa rugosidad superficial (borde de salida inferior, lado de baja presión del álabe). Corte paralelo al eje principal del álabe; (b) Perfil de la superficie del álabe 31 (sin grieta, inicio del proceso de degradación) a una distancia de 1 mm del borde de salida, mostrando grietas subsuperficiales de 500 µm de profundidad; (c) Perfil de la superficie del álabe 4 (con grieta de fatiga de 85 mm) a una distancia de 2 mm del borde de salida, mostrando formación de surcos a partir del agrietamiento subsuperficial e nucleación de grieta de fatiga secundaria en la raíz del surco de 500 µm de profundidad. MO [211].

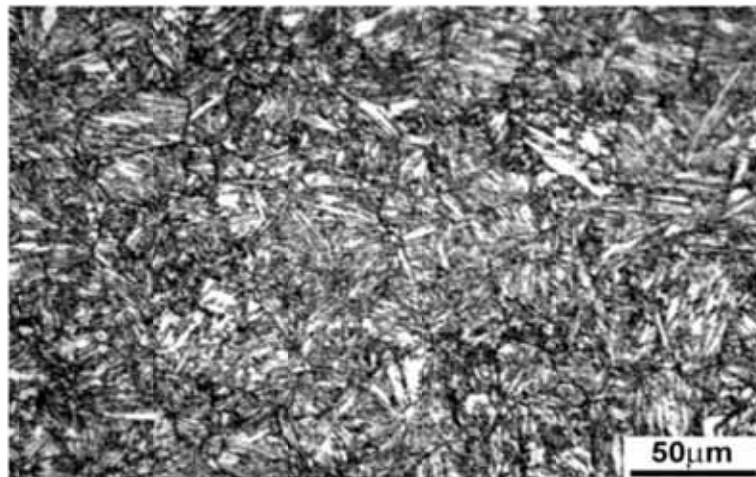
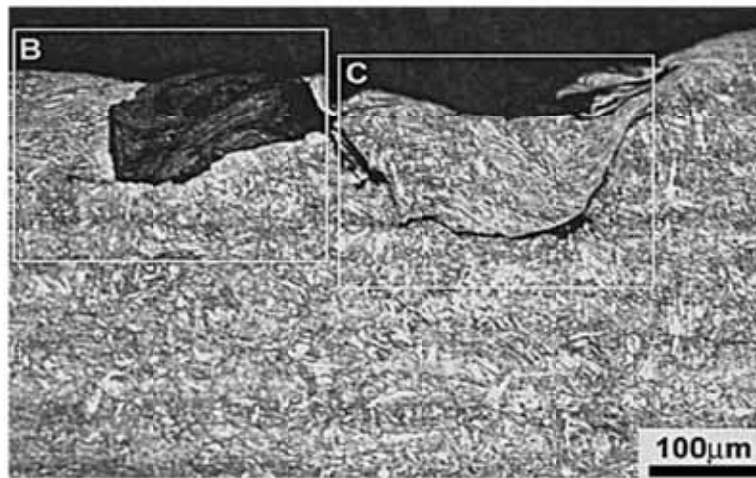
El examen microestructural del álabe 31 (sin grieta aparente) en corte paralelo al eje principal del álabe al lado del borde de salida es mostrado en las **Figuras 90-a** a **90-c**. La microestructura del álabe es martensita revenida (véase **Figura 90-a**) con dureza de 300 HB. La superficie de baja presión del álabe (mostrada en las **Figuras 90-b** y **90-c**) mostró incrustaciones de desechos. La tribosuperficie presentó deformación plástica y agrietamiento subsuperficial de martensita, seguido por el desprendimiento de material (véase **Figuras 90-b** a **90-d**), explicando la deformación de los surcos observados en las **Figuras 89-b** a **89-c**. Todos los demás álabes examinados (álabes 4, 51 y 62) mostraron estas mismas características, indicando la acción del mecanismo de erosión por acción de partículas sólidas en la superficie de baja presión del álabe [215-225]. El microanálisis (véase **Figura 90-d**) indicó que las partículas erosivas son exógenas y presentan apenas picos de hierro (Fe). El ataque erosivo de estas partículas exógenas de Fe creó puntos de concentración de esfuerzos al lado del borde de salida inferior en la región de baja presión del álabe [211].

Figura 90 - Examen microestructural de la región con intensa rugosidad superficial (borde de salida inferior, lado de baja presión del álabes). Corte paralelo al eje principal del álabes a una distancia de ~ 8 mm del borde de salida. Perfil de la superficie del álabes 31 (sin grieta, inicio del proceso de degradación) a una distancia de 1mm del borde. La parte superior de la fotografía corresponde a la superficie de baja presión del álabes: (a) Microestructura de martensita revenida; (b) Presencia de deformación plástica superficial y agrietamiento subsuperficial asociada a la presencia de residuos incrustados. MEB. IES y microanálisis EDS [211].

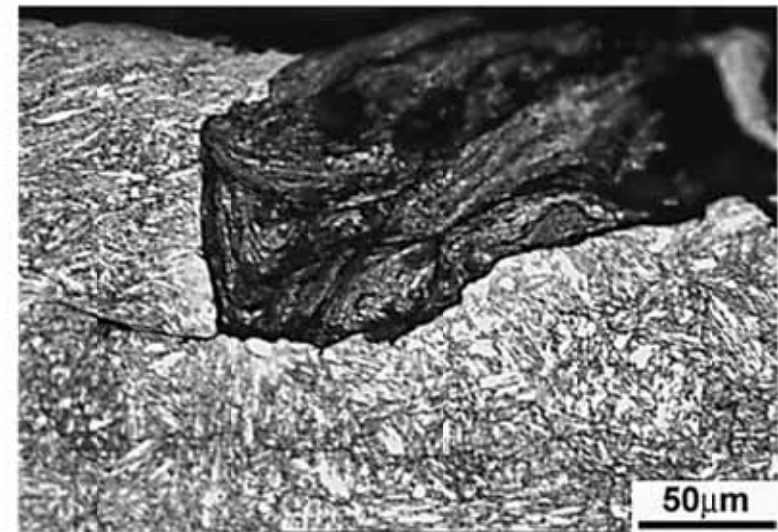
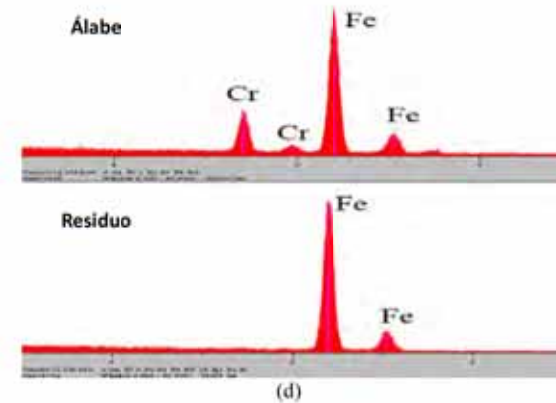
Figura 90 (continuación) - Examen microestructural de la región con intensa rugosidad superficial (borde de salida inferior, lado de baja presión del álabes). Corte paralelo al eje principal del álabes a una distancia del borde de salida. Perfil de la superficie del álabes 31 (sin grieta, inicio del proceso de degradación) a una distancia de 1mm del borde. La parte superior de la fotografía corresponde a la superficie de baja presión del álabes: (c) Detalle de los residuos incrustados y deformado plásticamente, causando deformación plástica y agrietamiento de la martensita; (d) Microanálisis de EDS de los residuos y del material del álabes, indicando que los residuos presentan picos apenas de hierro (material exógeno) y el material del álabes con picos de hierro y cromo. MEB. IES y microanálisis EDS [211].

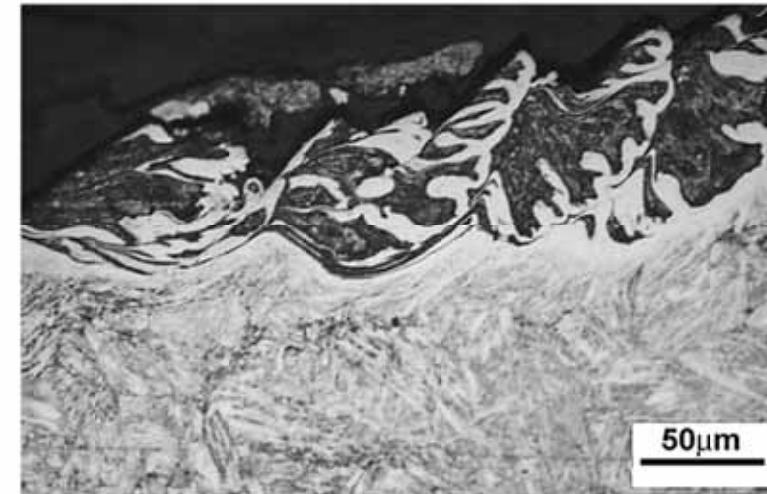
El examen microestructural del álabe 51 (con grieta de fatiga de 30 mm de longitud) en el corte transversal al eje principal del álabe al lado del borde de salida es mostrado en la **Figura 91**. Las partículas exógenas de Fe cargadas por el flujo de vapor chocarían con la superficie de baja presión del álabe, causando una intensa deformación plástica de la martensita. La dinámica del mecanismo de corte causado por el impacto de las partículas de Fe en la superficie de baja presión del álabe es mostrada en esta figura (flujo de deformación plástica de la martensita de la izquierda para la derecha debido a la acción de mecanismo de corte provocado por el impacto de las partículas exógenas de Fe, sugiriendo, también que el ataque erosivo ocurrió con un ángulo pequeño de impacto).

Figura 91 - Examen microestructural del álabe 31 (grieta de fatiga de 30 mm de longitud). Corte transversal al eje principal del álabe. Detalle de la tribosuperficie del álabe mostrando la intensa deformación plástica de la martensita asociada a la acción del mecanismo de corte (de izquierda hacia la derecha) causado por el ataque erosivo de las partículas exógenas de hierro. MO, MEB y microanálisis EDS [211].

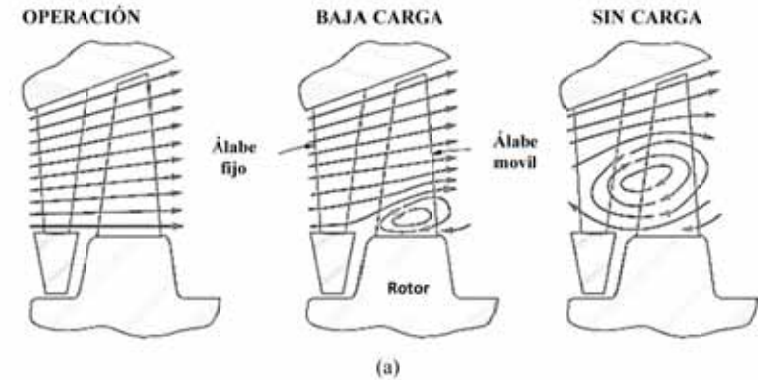
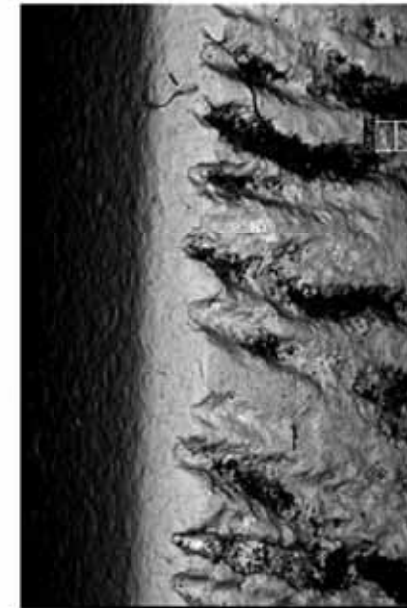
Las turbinas de vapor de ciclo combinado, como la examinada en este capítulo, generalmente operan en régimen de carga parcial, creando un nuevo problema para la última línea de álabes de la turbina de vapor; la erosión por gotas de agua en los bordes de salida inferiores de los álabes causada por la inversión en la dirección del flujo de fluido en la salida de la turbina, véase **Figura 94-a** y **94-b** [224-225].

La operación de la turbina de vapor en régimen de carga parcial debe haber provocado la entrada de partículas solidas de Fe, que causaron la erosión del borde de salida de la cara de baja presión de los álabes (sumado con la erosión causada por las gotas de agua); la formación de surcos con 500 μm de profundidad; y la acción de esfuerzos cíclicos en los álabes. Este efecto sinérgico redujo significativamente la vida útil de los álabes de la turbina de vapor. La turbina de vapor investigada [211] operó por poco mas de un año hasta la ruptura de los álabes, indicando que esta ruptura ocurrió por falla en la operación de la planta de ciclo combinado.

Figura 94 – (a) Esquema simplificado del modelo de flujo de vapor en la última etapa de la turbina de vapor trabajando en ciclo combinado mostrando la alteración del flujo con las condiciones de operación [224]; (b) Marcas de erosión (longitud de 10 mm) causado por gotas de agua encontradas en los bordes de salida inferiores de los álabes de la última etapa de una turbina de vapor de 500MW, picaduras de 80 μm de profundidad. Mecanismo provocado por el retorno del flujo de vapor (efecto de recirculación) [225].

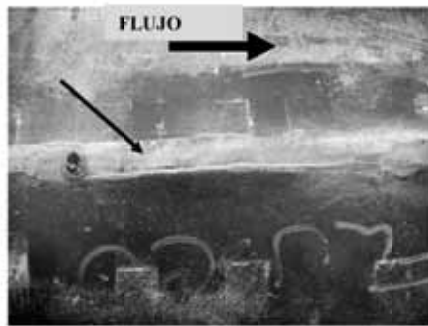
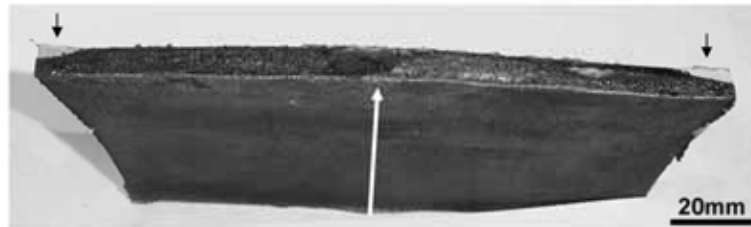
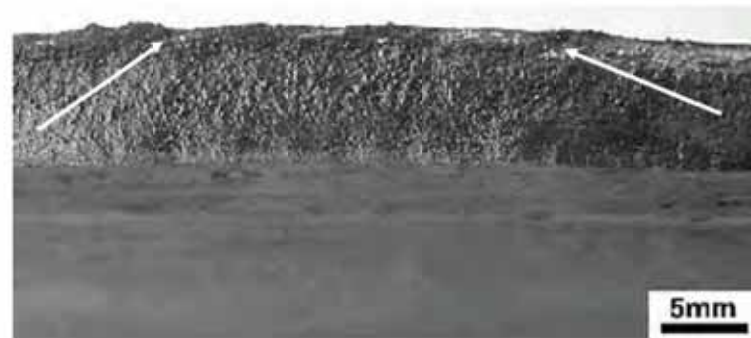
El tramo que presentó el derrame se localiza en un pequeño valle, a aproximadamente 200 m encima del nivel del mar. Se retiró una sección de la tubería, que fue cortada en dos canaletas (840 mm por 240 mm). La inspección por partículas magnéticas en una de las secciones (canaleta) reveló un agrieta pasante con 140 mm de extensión en la superficie externa del tubo y 220 mm en la superficie interna (véase **Figuras 95-a** y **95-b**). La región de la grieta pasante fue aislada y las superficies de la grieta fueron expuestas en el laboratorio. No fue observada deformación plástica macroscópica del tubo en la región de la grieta, ni la formación de “protuberancias”. El examen macrofractográfico de la superficie expuesta de la grieta reveló dos regiones distintas (véase **Figuras 95-b** y **95-c**) [248]:

- Región 1: fractura plana y grieta con formato semielíptico con una profundidad máxima de 7,1 mm. Esta superficie presentó un depósito oscuro con la presencia de elementos Fe, O y S (véase **Tabla 19**). El formato semielíptico de la grieta indicó que fue nucleada en la superficie interna del tubo (véase la flecha en la **Figura 95-b**).
- Región 2: Pequeña proporción de fractura a 45° próxima de la superficie externa del tubo (extensión de 0,5 mm, véase flechas en la **Figura 95-c**). Esta superficie también presentó un depósito oscuro conteniendo los elementos Fe, O y S, mas con contenidos menores de S y O (véase **Tabla 19**).

Figura 95 - Inspección visual: (a) Ensayo por partículas magnéticas mostrando una grieta (flecha) longitudinal y pasante adyacente al cordón de soldadura longitudinal en la superficie externa del tubo con costura; (b) Superficie expuesta de la grieta pasante mostrando: región de aspecto plano y grieta con formato semi-elíptico, indicando que la grieta fue nucleada en la superficie interna del tubo (véase flecha blanca); (c) Detalle de la superficie de la grieta mostrando un depósito oscuro y región de fractura a 45° (*shear lips*) – véase las flechas – al lado de la superficie externa del tubo [248].

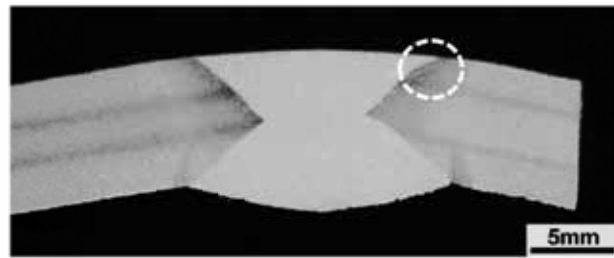
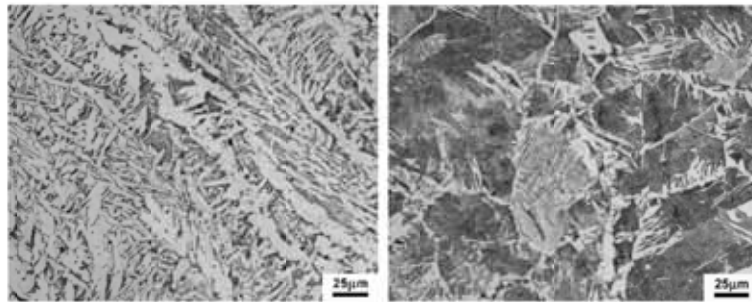
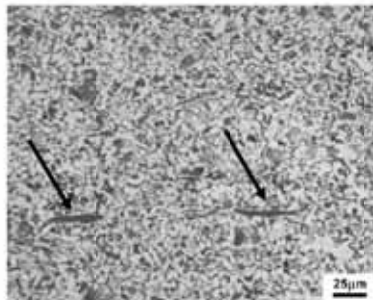
Los exámenes macro y microestructurales de la sección transversal de la unión soldada longitudinal del tubo (véase Figuras 96-a a 96-d y 97-a a 97-d) muestran dos pases de soldadura. El cordón de soldadura al lazo de la superficie externa presentó una microestructura de ferrita alotriomórfica y de Widmanstätten, además de una pequeña proporción de colonias de perlita (véase Figuras 96-b).

La zona afectada por el calor (ZAC) presentó gradiente microestructural: la interface del cordón de soldadura con la ZAC mostró una microestructura compuesta de colonias de perlita y ferrita alotriomórfica e de Widmanstätten, (véase Figura 96-c).

La interface entre la ZAC y el metal base reveló una microestructura refinada, compuesta de granos ferríticos y algunas colonias de perlita (véase Figura 96-d).

Figura 96 - Corte transversal. Superficie externa: (a) Aspecto macroscópico de la región de soldadura, corte transversal, alejado de la grieta pasante, mostrando dos pases de soldadura; (b) Región del cordón de soldadura, mostrando una microestructura gruesa formada por granos de ferrita y perlita; (c) Interface entre el cordón de soldadura y la ZAC, mostrando una microestructura compuesta de colonias de perlita y ferrita; (d) Interface entre la ZAC y el metal base, mostrando una microestructura refinada compuesta de granos de ferrita y colonias de perlita. Se observa dos inclusiones planas de sulfuro en el corte transversal (ancho de 20 µm y longitud de 400 µm). Ataque: Nital. MO [248].

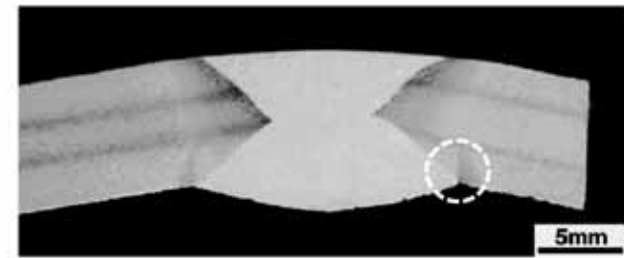
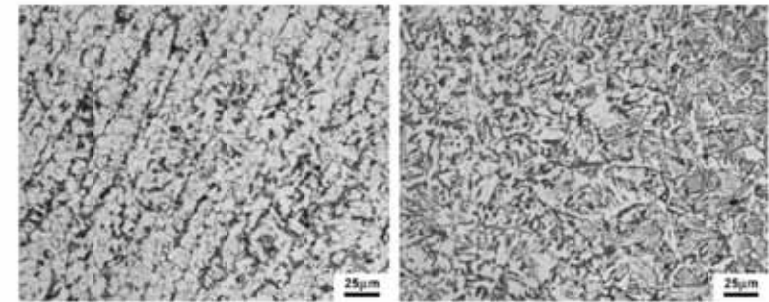
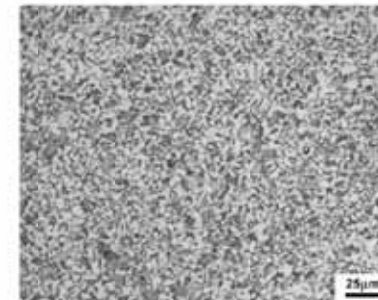
El cordón de soldadura longitudinal al lado de la superficie externa del tubo presentó una microestructura recrystalizada, compuesta mayoritariamente por granos ferríticos y una pequeña proporción de colonias de perlita (véase Figuras 97-a), indicando que el primer pase de soldadura fue aplicado en esta superficie.

La interface entre el cordón de soldadura y la ZAC mostró una microestructura recrystalizada con granos de ferrita y una pequeña proporción de colonias de perlita (véase Figuras 97-b); la interface entre la ZAC y el metal base mostró una microestructura refinada y compuesta de granos ferríticos y una pequeña proporción de colonias de perlita (véase Figuras 97-c).

Figura 97 - Corte transversal. Superficie externa: (a) Examen macroestructural; (b) Región del cordón de soldadura con una microestructura formada por granos de ferrita y colonias de perlita. ($212 \pm 5 \text{ HV}_{500}$); (c) interface entre el cordón de soldadura y la ZAC, mostrando una microestructura compuesta de granos de ferrita y colonias de perlita ($211 \pm 1 \text{ HV}_{500}$); (d) interface entre la ZAC y el metal base, mostrando una microestructura refinada compuesta de granos de ferrita y colonias de perlita ($216 \pm 8 \text{ HV}_{500}$). Ataque: Nital. MO [248].

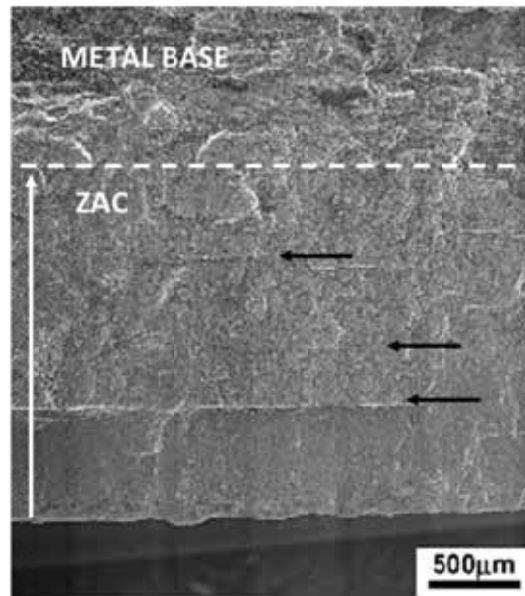
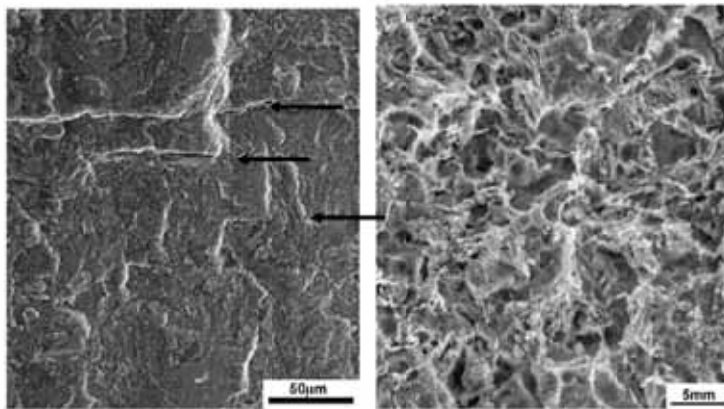
Las superficies de fractura de la grieta pasante fueron expuestas y limpias con solución Clark para remover el deposito oscuro antes del examen microfractográfico. Este examen, véase **Figuras 101-a y 101-c**, reveló dos regiones distintas:

- La región plana, localizada hasta una profundidad de aproximadamente 2,0 mm a partir de la superficie interna del tubo, y coincidente con la ZAC, véase **Figura 101-a y 101-b**, con aspecto plano con grietas secundarias paralelas (grietas con escalones). Estas grietas secundarias están orientadas en el sentido de la laminación y son perpendiculares al plano de propagación de la grieta principal;

- La región mas rugosa, con una extensión de aproximadamente 5,4 mm, coincide con la posición del metal base en el tubo y la ZAC del pase de soldadura al lado de la superficie externa. Esta región no presentó grietas en escalones, véase **Figura 101-a**;

- El examen microfractográfico indicó la presencia de alveolos tanto en la región plana (véase **Figura 101-c**), entre las grietas secundarias, como en la región rugosa. Estos alveolos son formas provocadas por el ataque corrosivo, cuyo filme fue removido durante la limpieza con la solución Clark, y no indican la acción del mecanismo dúctil de rasgado durante la propagación de la grieta.

Figura 101 - Examen microfractográfico en la superficie expuesta de la grieta pasante después de la limpieza con la solución Clark; (a) Vista general mostrando la superficie plana (centro e inferior) con agrietamiento en escalones paralelos (véase flechas negras) próximos a la superficie interna; (b) Detalle de las grietas secundarias en escalones (flechas negras) en la ZAC; (c) Detalle de la región de fractura plana (localizada dentro de la ZAC). MEB, IES [248].

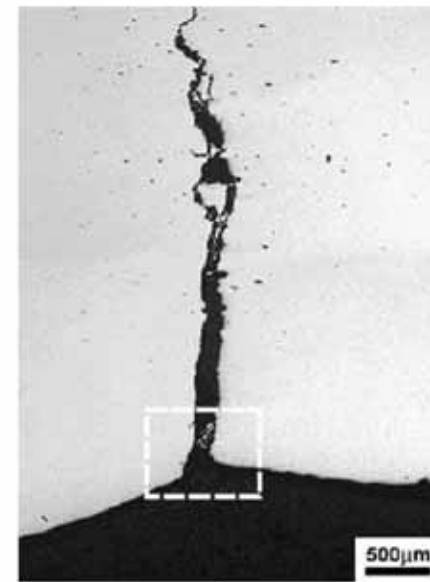
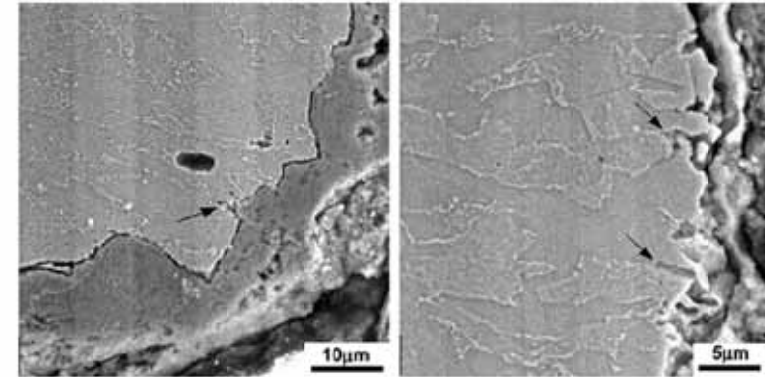
El examen microestructural del camino de propagación de la grieta próximo a la superficie interna del tubo (véase **Figura 102-a a 102-c**) reveló depósitos de corrosión con espesor variable en el interior de la grieta. Este tipo de deposito se mostró rico en Fe, O y S, indicando la acción de mecanismos de corrosión. La grieta presentó una ramificación intergranular moderada a lo largo de la ZAC.

Figura 102 - Examen microestructural. Región de propagación de la grieta. Posición lejos de la grieta pasante. Corte transversal. Ataque con Nital: (a) Vista general de la sección; (b) Superficie interna. Detalle próximo de la región de nucleación de la grieta con pequeño agrietamiento secundario intergranular (véase flecha). La superficie de la grieta presenta Fe, O y S; Superficie interna. Detalle próximo de la región de propagación de la grieta dentro de la ZAC, mostrando agrietamiento secundario intergranular (véase las flechas). MEB, IER y Microanálisis EDS [248].

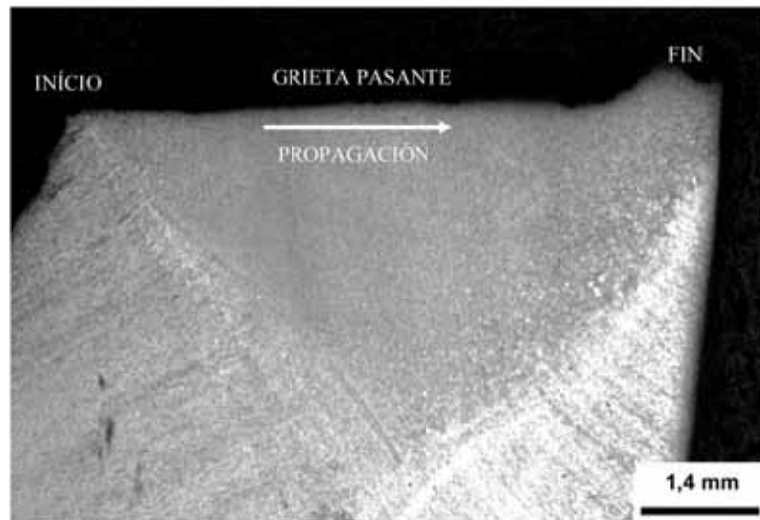
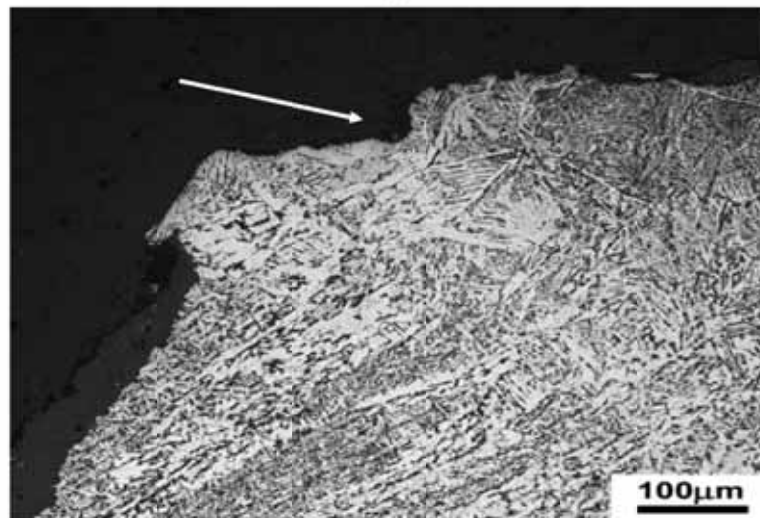
El examen microestructural del corte transversal a lo largo del espesor del tubo (véase **Figuras 104-a a 104-d**) mostró que la grieta fue nucleada al lado de los defectos de la soldadura presentes en la superficie interna del tubo (con una longitud de 150 μm , véase la flecha en la **Figura 104-b**). La grieta se propagó perpendicularmente a la tensión circunferencial, hasta una profundidad de $\sim 6,6$ mm, siendo posible observar la fractura final (*shear-lip*) al lado de la superficie externa del tubo. No se observa, en este aumento, la presencia de agrietamiento por escalones de la grieta principal (véase **Figura 104-a**)

La formación de la grieta pasante ocurrió por la nucleación y crecimiento estable, asistido por la corrosión en la presencia de H_2S de la grieta formada en los defectos de la soldadura presentes en la superficie interna del tubo (interfase entre el cordón de soldadura y la ZAC) hasta una profundidad de $\sim 6,6$ mm. Después de esta profundidad, la grieta se propagó de manera estable, resultando en la formación de una región de labios de cizalladura (45°) con $\sim 1,3$ mm de espesor.

Figura 104 - Camino de propagación de la grieta pasante. Corte transversal en medio de la región de fractura semielíptica: (a) Vista general del corte; (b) Presencia de un defecto de soldadura con profundidad de 150 µm asociado con la nucleación de la grieta (véase la flecha). MEB, IER y IES [248].

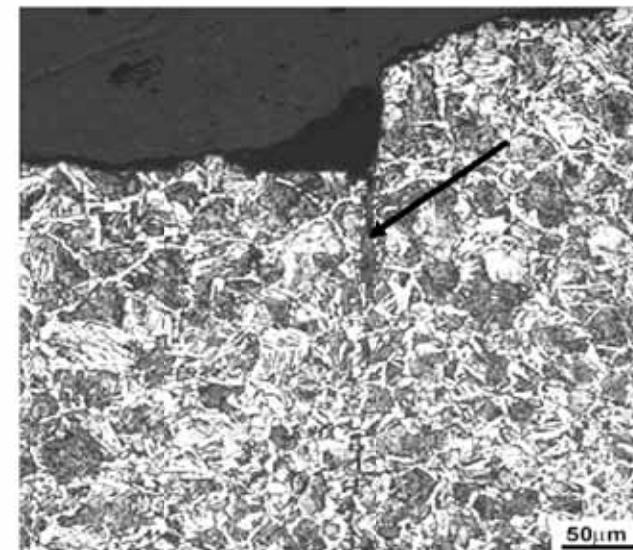
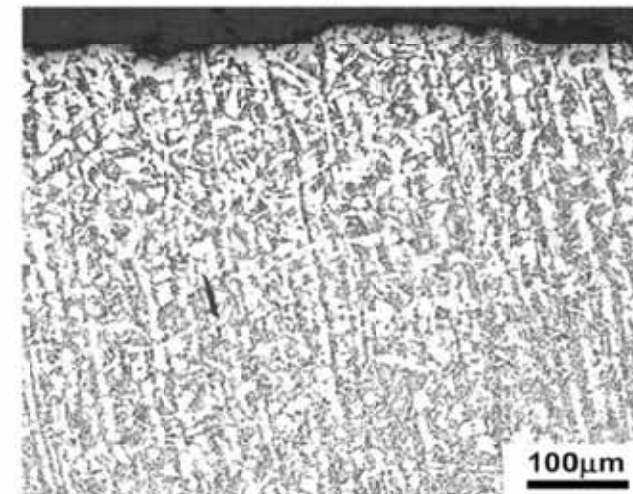
El agrietamiento por escalones observado en la región de la ZAC (al lado de la interfase entre la matriz y las inclusiones alargadas de sulfuro) es mostrado en la **Figura 104-c**, confirmando el aspecto microfractográfico mostrado en las **Figuras 101-a y 101-b**.

La **Figura 104-b** muestra la propagación de la grieta en la microestructura bandeada perlítico-ferrítica del metal base del tubo. En este aumento no fue observado agrietamiento en escalones, confirmando el aspecto microfractográfico mostrado en las **Figuras 101-a**.

Figura 104 (continuación) - Camino de propagación de la grieta pasante: (c) Detalle del agrietamiento en escalones en la interface entre la matriz y la inclusión del sulfuro dentro de la ZAC (flecha); (d) Detalle de la propagación transgranular dentro del tubo, sin agrietamiento en escalones a lo largo de la microestructura bandeada. MEB, IER y IES [248].

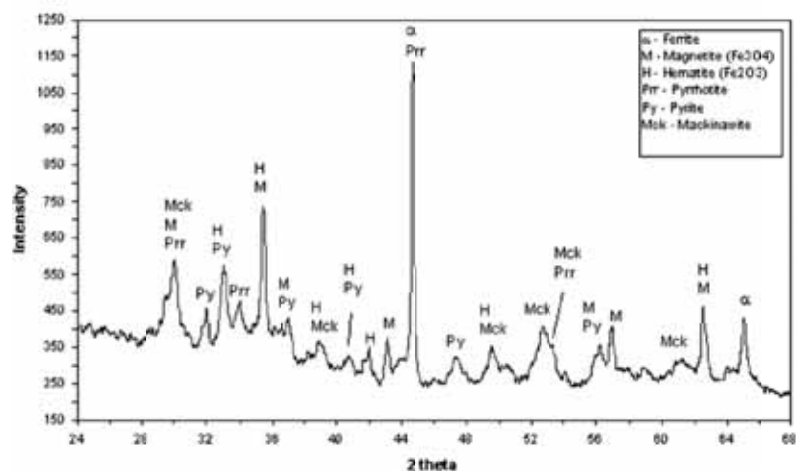
Los resultados de la difracción de rayos X de los depósitos extraídos de la superficie interna del tubo al lado de la grieta primaria revelaron la presencia de óxidos de hierro (Fe_2O_3 y Fe_3O_4) y de sulfuros de hierro (véase **Figura 105**), como pirrotita, mackinawita y pirita, confirmando la actuación del mecanismo de corrosión con presencia de H_2S en el agrietamiento del tubo.

Figura 105 -- Resultado de la difracción de rayos X de la camada presente en la superficie interna del tubo al lado de la grieta pasante [248].

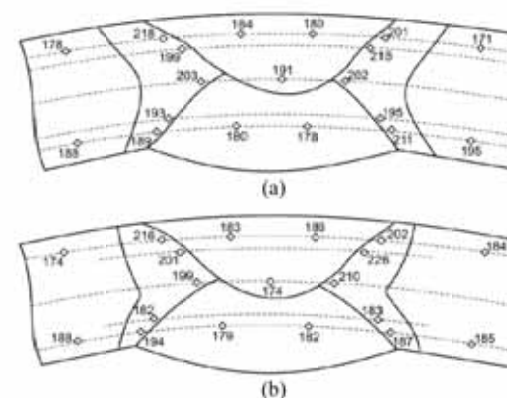
El mapeado de microdureza de la soldadura fue realizado de acuerdo con la norma ISO 15156-2: 2003 (*Petroleum and natural gas industries - Materials for use in H_2S -containing environments in oil and gas production - Part 2: Cracking-resistant carbon and low-alloy steels, and the use of cast irons*), usando medidas de microdureza Vickers con carga de 4,9 N en dos cortes transversales (véase **Figuras 106-a** y **106-b**).

Figura 106 - Mapa de microdurezas Vickers (HV_{500}) en dos regiones del cordón de soldadura del tubo. Sección transversal [248].

Los valores de dureza próximos de la región de nucleación de la grieta están muy por debajo del valor crítico de 249 HV. Los resultados del mapeo de la dureza (véase

Figuras 106-a y 106-b) indican, por tanto, que el oleoducto investigado no es susceptible a la fractura sobre tensión en presencia de H₂S.

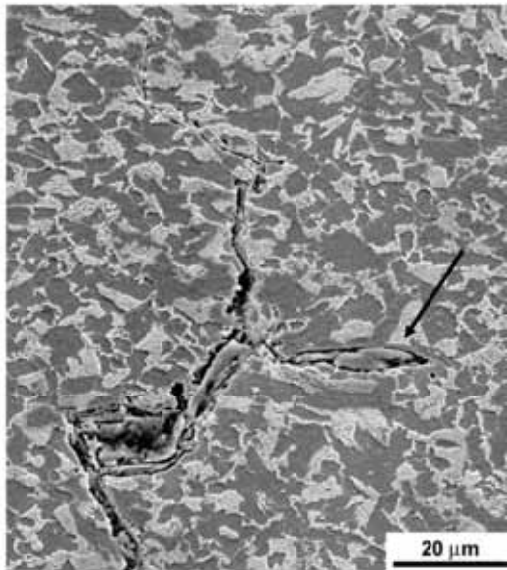
Los resultados experimentales indican que la grieta pasante en el oleoducto con casi 40 años de servicio fue causada por la acción del mecanismo de agrietamiento inducido por hidrogeno orientado por tensión (SOHIC). Resultó evidente que la grieta pasante presentó un agrietamiento en escalones apenas en la región de la ZAC, pero no en el metal base (véase Figuras 101, 104 y 113), al contrario del resultado mostrado en las Figuras 110-a y 110-b.

Figura 113 - Detalle de la formación de una grieta por HIC al lado de la interface metal/inclusión de sulfuro (flecha) en la ZAC durante la propagación de la grieta por SOHIC. MEB, IES [248].

Azevedo [248] recomendó que un trayecto del oleoducto localizado cerca a la estación de bombeo fuese inspeccionado para verificar la presencia de grietas subcríticas y, posiblemente, sustituir los tramos comprometidos del punto de vista de integridad estructural por tubos fabricados con aceros mas resistentes al SOHIC. El autor [248] también sugirió que el control de la concentración de H₂S máximo en el petróleo crudo (20 ppm) fuese efectivamente implementado antes del bombeo del petróleo. No fue comentado, sin embargo, que el oleoducto está expuesto a altos picos de concentración
